Restaureringsrapport ved. orglet i Brødremenighedens kirke, Christiansfeld, 2016-2017.

MARCUSSEN & SØN, Orgelbyggeri A/S

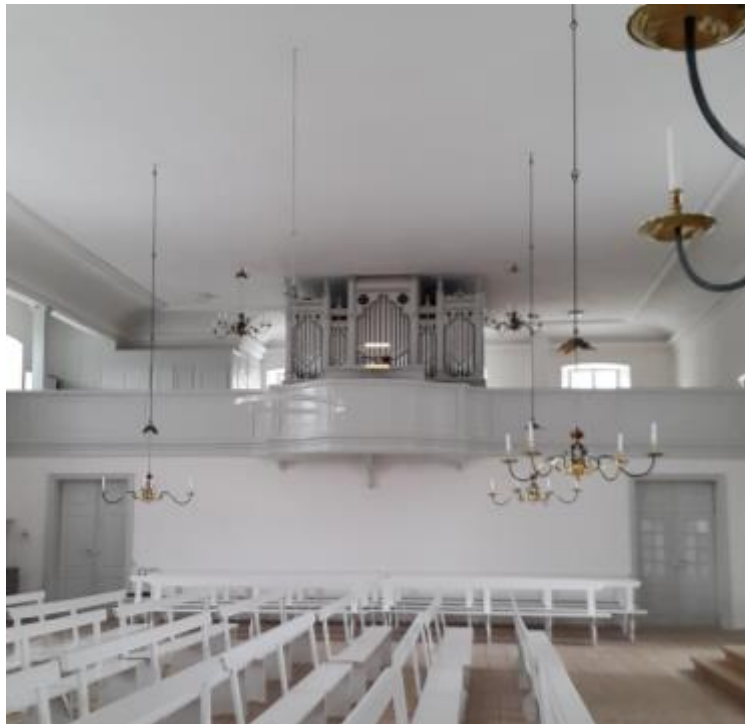
Facaden, med nye piber

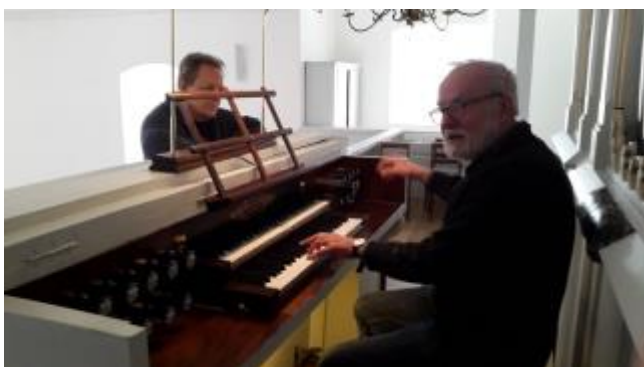
Der manglede lyseholder i den ene side af klaviaturet. Kopi tilvirket af messing.

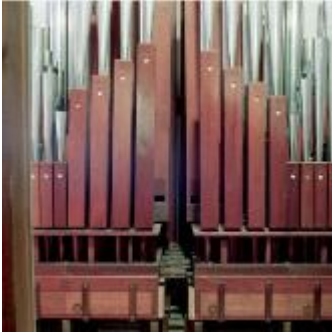
Frederiksborg Slotskirke, Euphonia 8' (1864)

Clarinett 8' stod i orglet indtil ombygningen i 1948. På den bevarede pibestok fandtes runde proppede huller, eftersom træstøvlerne har været forsynet med pibefødder. Samme princip som findes i det samtidige orgel i Frederiksborg Slotskirke, i registret Euphonia 8',

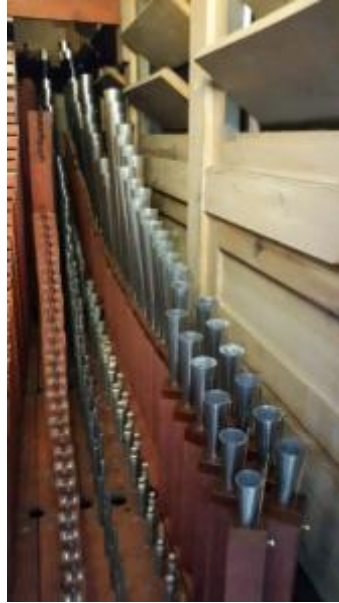
Christiansfeld, rekonstr. Clarinett 8' ses forrest i svelleværket (Manual II)

Manual II: Rekonstruerede og ændrede registre (Gambette 4 F., Flöte 4 F., Clarinett 8 F.) er udstyret delvist med nye pibestokke og med nye raststøtter, endvidere med nye træstøvler til Clarinett 8 F.

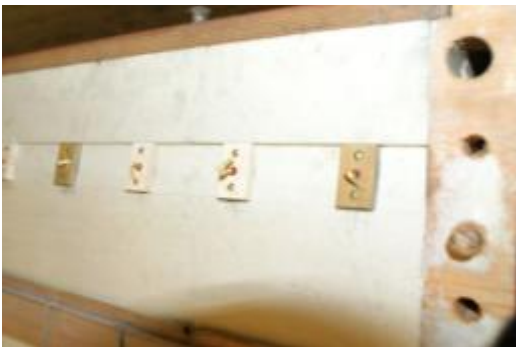
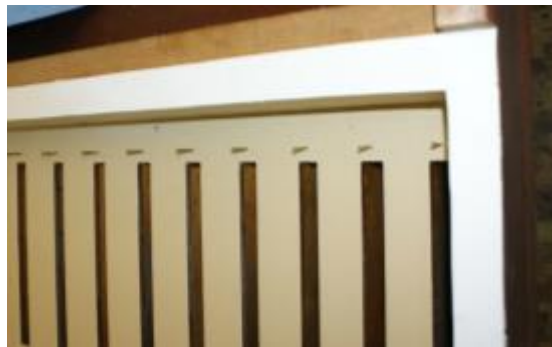
Det fremgik af tilbudet for restaureringen i 1981, at der skulle monteres elastiske tætningsringe. Det viste sig dog ved adskillelse af vindladerne i 2016, at man i 1981 havde besluttet sig for ikke at montere disse.

Alle vindlader istandsat som følger: kanceller er limdrænket, ventiler forsynet med nye skind/filt belægninger. (Aftalt i april 2016, med Svend Prip, at der fortsat benyttes skind/filt belægninger på ventiler.) Ventilfjedre justeret. Spunsenes tætninger fornyet. Ventilfundament rettet og belagt med papir. Sløjfer poleret med grafit. Påsømmede pulpeter rensset og gjort gangbare, delvis fornyet.

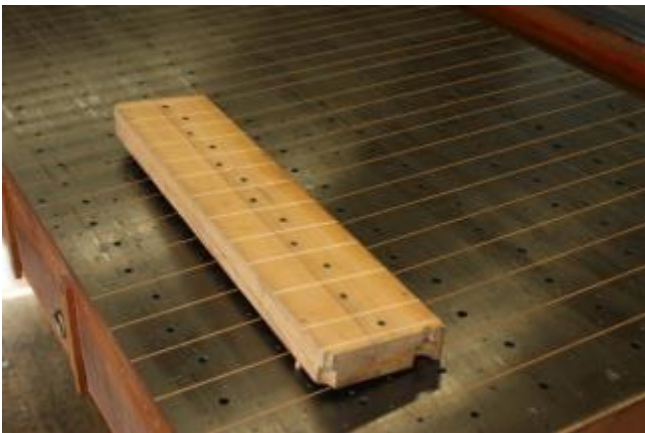
Det viste sig meget vanskeligt at opnå en driftssikker og tæt funktion af de gamle vindlader idet der i den originale konstruktion ikke findes tætninger omkring sløjferne. Derfor blev det besluttet, i samråd med orgelkonsulenterne, at udføre såkaldte ”spanske ryttere” på vindladens massive

"Spanske ryttere" – evt. overskydende luft ved sløjfe ledes væk, via små riller i træet på fundament og underside pibestok.

fundament og på undersider af pibestokke. Spanske ryttere er en slags spærring, som skal forhindre luft fra en pibehul-boring i at nå hen til en anden pibehul-boring.

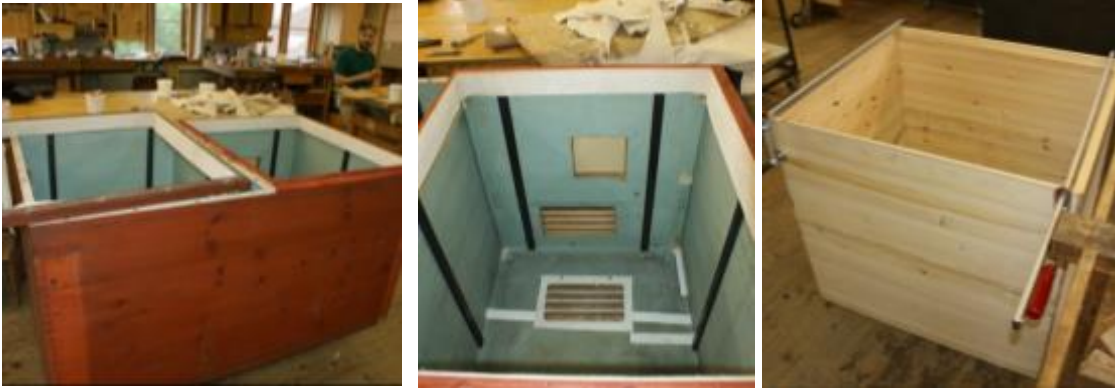
Restaurering og komplettering af kassebælg.

Vindsystemet omfatter 4 kassebølge, hvoraf den ene manglede stemplet. I stedet var her monteret en foldebølge med kanalforbindelse til rulleventil og blæseren på loftet. Med henblik på retablering af kassebølgen er foldebølgen fjernet, og et nyt kassebølgstempel er fremstillet, med snor og jernstangsforbindelse frem til trædeanordningen. De øvrige stempler er smurt med grafit og deres skindpakninger kontrolleret og udskiftet efter behov. Kontraventiler er kontrolleret og udbedret.

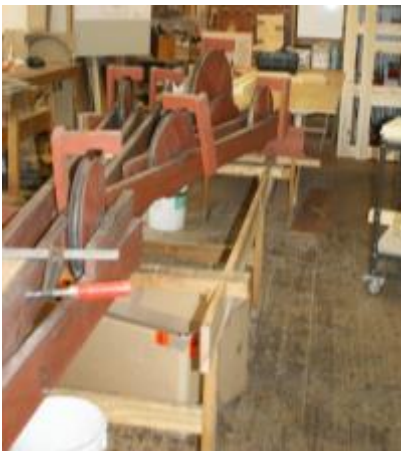
Istandsættelse af hejsemekanikkens ophæng.

Træhjulenes lejer smurt. Træde-pedalernes styreslidser er renovert.

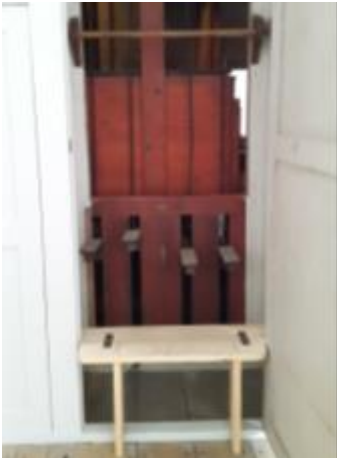
Ny bælgræder skammel, med gamle hængsler.

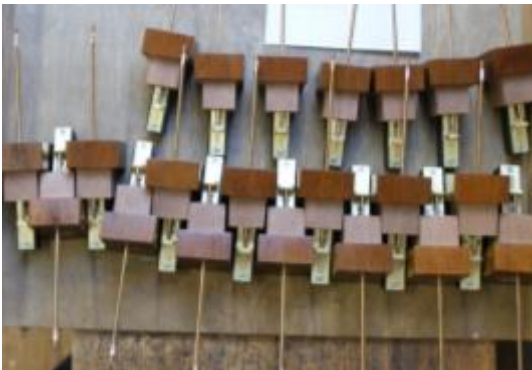
*Clarinett 8 F.
rekonstruerede hoveder, keler med gennemslående tunger*

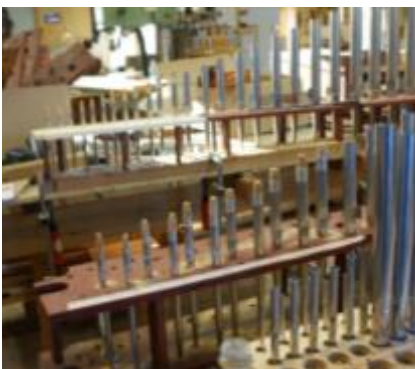
Rohrflöte 4 Fuss , fra fs'' forsynet med skruegevind og korkpropper.

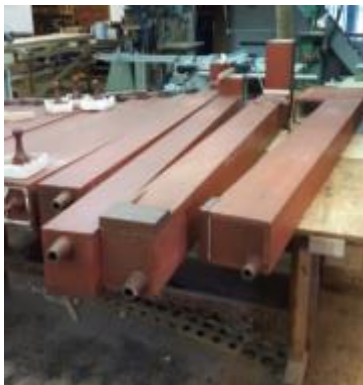
Træpiber er istandsat med hensyn til utætheder og ormangreb. Ved limdrækning og enkelte piber tillige tapetseret indvendigt.

Træpiber tilhørende Man. I Bordun 16', Ped. Subbas 16', Ped. Violoncello 8' er tapetseret indvendigt med henblik på tæthed. Bordun og Subbas piber så umiddelbart pæne og hele ud, men under intonationen viste der sig alligevel vanskeligheder.

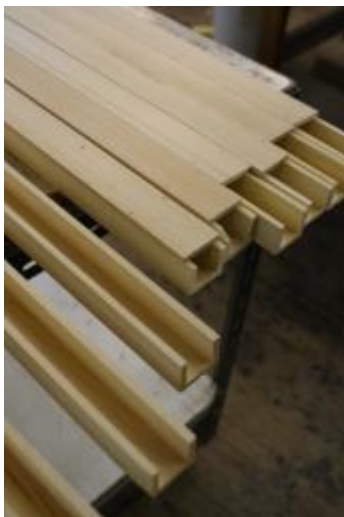
Fremstilling af trækondukter, til bl.a. facadepiber.

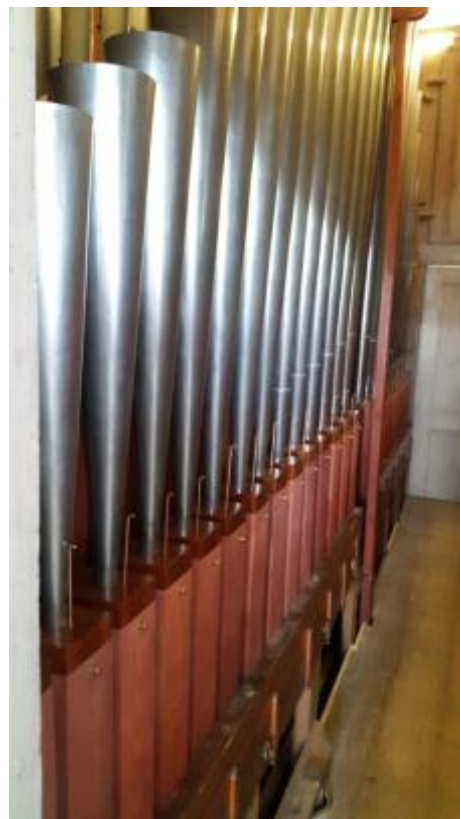
Posaune 16'. Skruer på støvler sikrer fast position for rørstemmehoved.
