06.02.2017

Renoveringsrapport vedrørende orglet i

Holmstrup Kirke

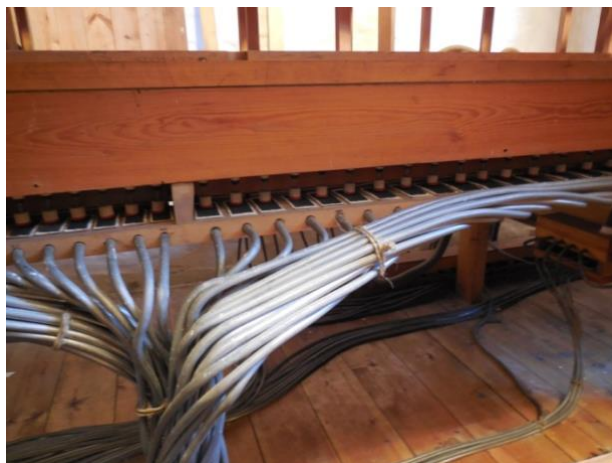
Nye membraner i vindlade

Samtlige membraner er udskiftet.

Alle kegletråde er justeret i forhold til membranerne.

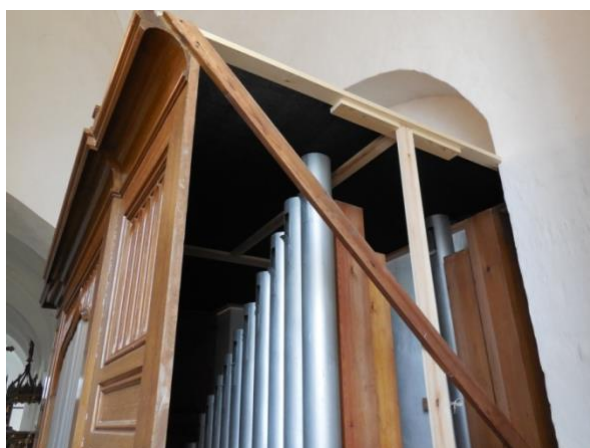
”Tag” mod kalknedfald.

Til hindring af kalknedfald i piberne er der mellem ydermure og facader opsat lette rammekonstruktioner med klæde.

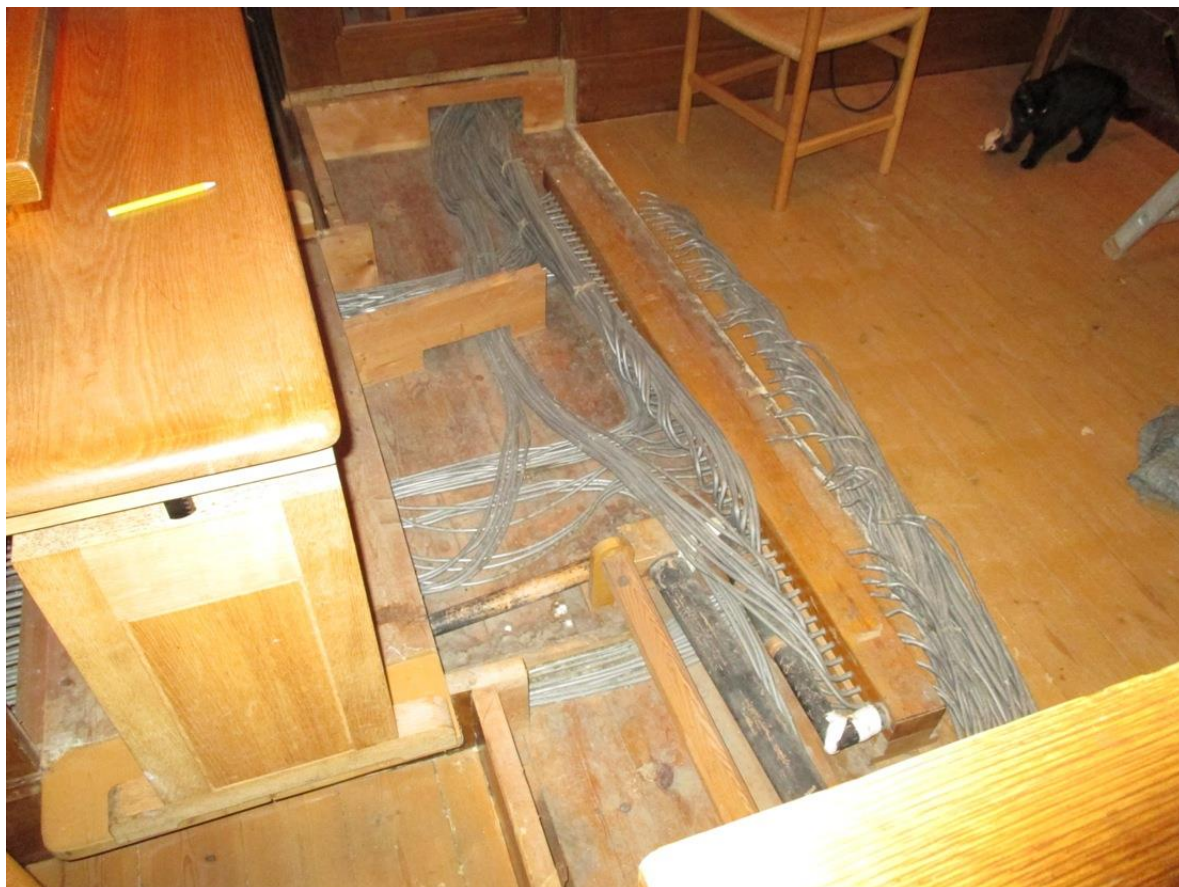
Relæstation under podie mellem spillebord og orgel.
