TH. FROBENIUS & SØNNER ORGELBYGGERI A/S

Renoveringsrapport

Vedrørende orglet i

Sct. Laurentii Kirke

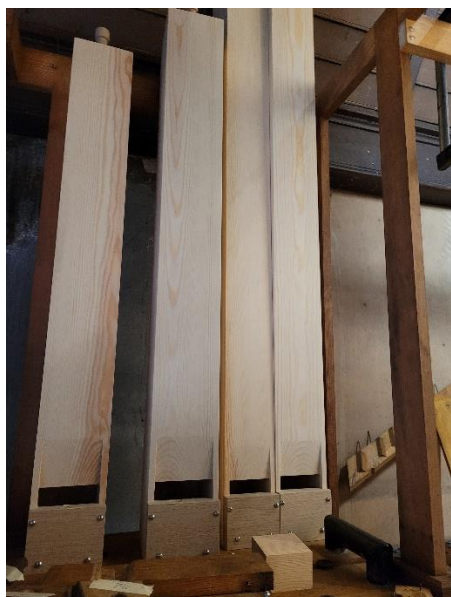
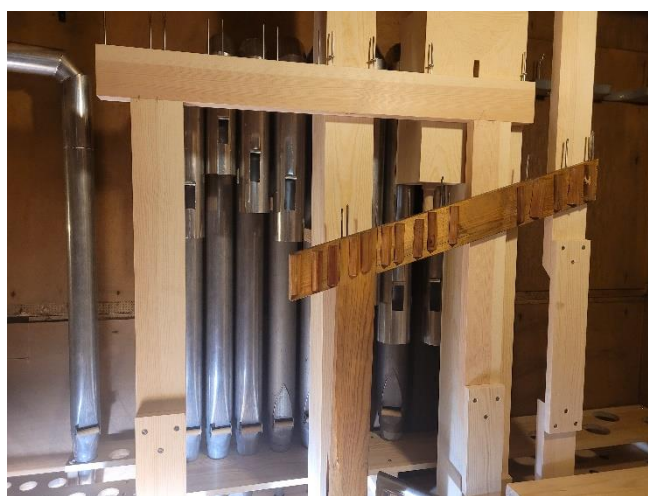
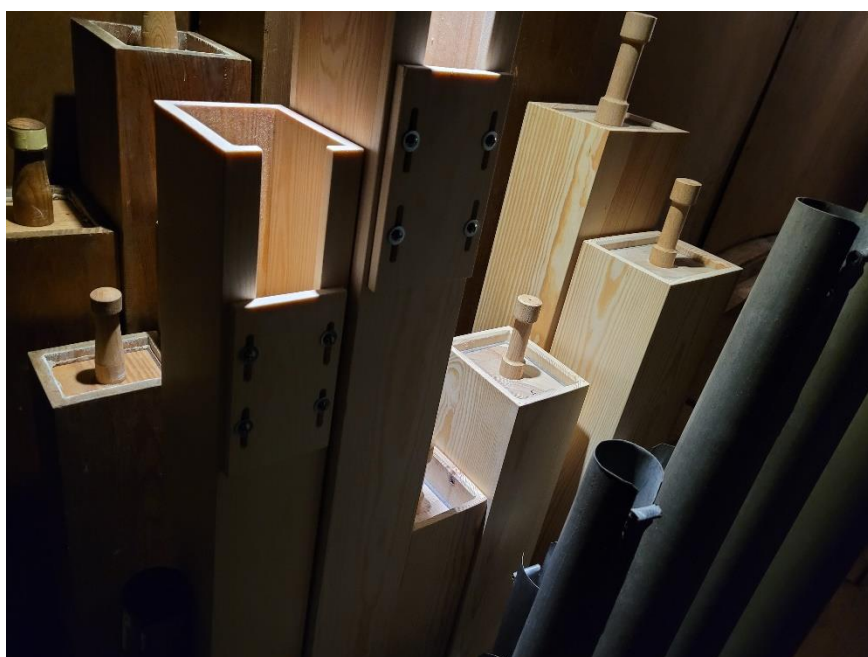
Samtlige tråpiber i orglet er gennemgået i støbsler og forslag således at de er tætte og støbslerne har passende lethed i gangen.

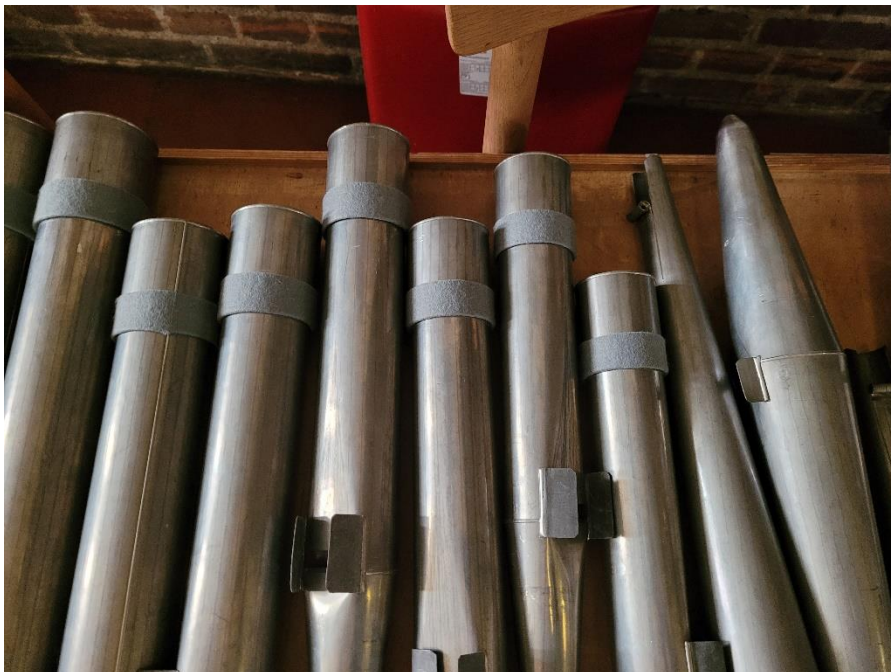
Alle åbne tinpibers stemmeslidser er gennemgået og repareret. Hvor reparation ikke har været mulig at udføre med et godt resultat til følge, er piben påloddet en ny top hvori nye stemmeslidser er skåret.

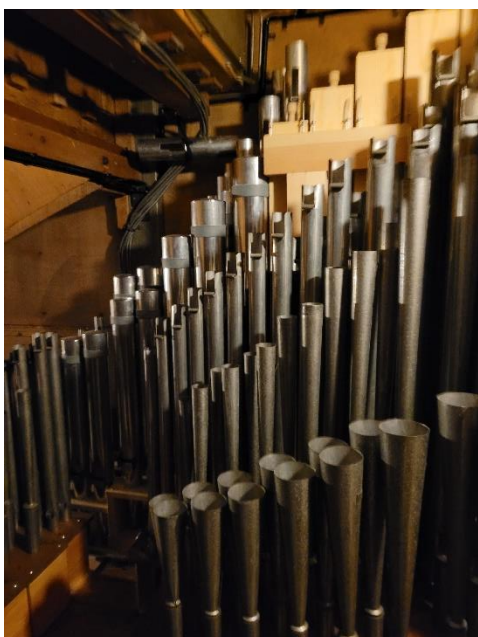
Alle tunger i orglets rørstemmer er gennemgået og uoriginale tunger udskiftet til tunger i samklang med de originale.

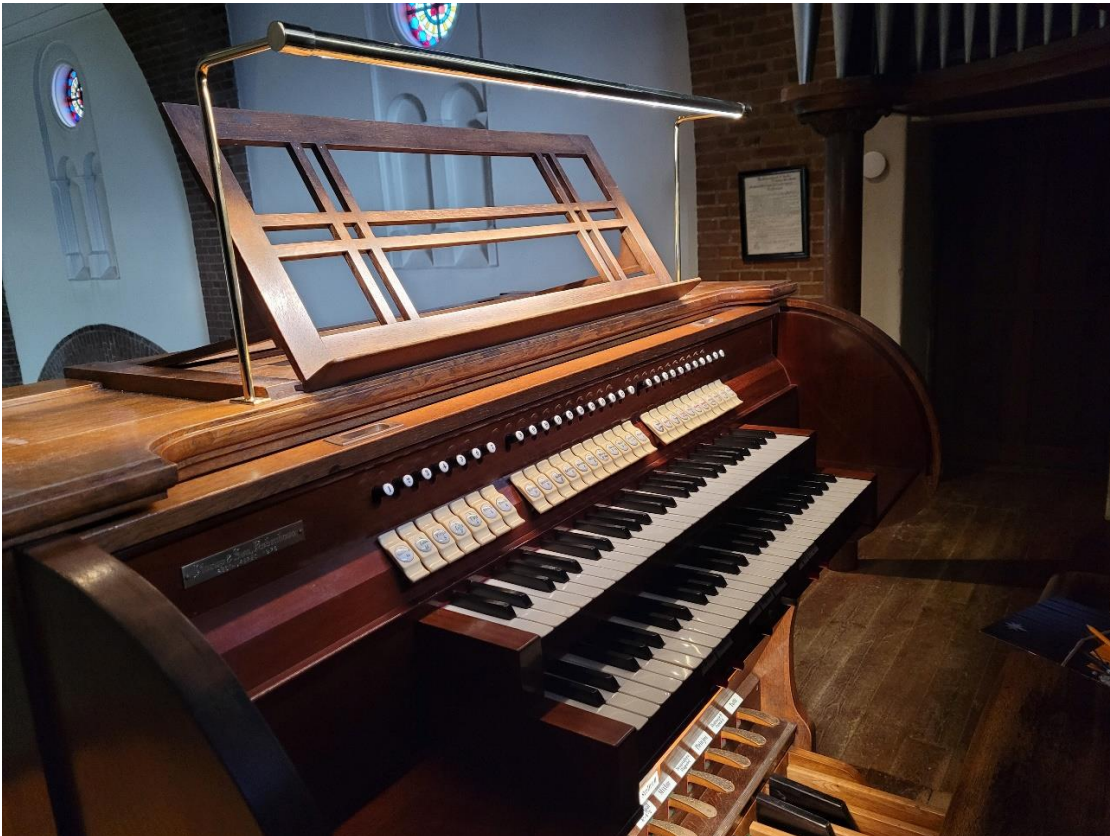
Manualltangenternes celluloidbelægninger er udskiftede med belægninger i ben.

Pedalklaviaturet er oppudset og halvtoner ny-bejdsede.

Nye registerskilte for de nye stemmer samt ødelagte skilte er udført i samklang med de eksisterende. Rækkefølgen i registertavlerne følger den ændrede disposition.

En ny nodelampe er monteret.
