## Nysted Kirke

Region Sjælland, Guldborgsund Kommune  
Orgelfacade samt limfarvet væg og loft under  
orgelpulpitur

22. december 2009  
Sagsnr. 2009-003403  
RLA/dhp

## KONSERVERINGSRAPPORT

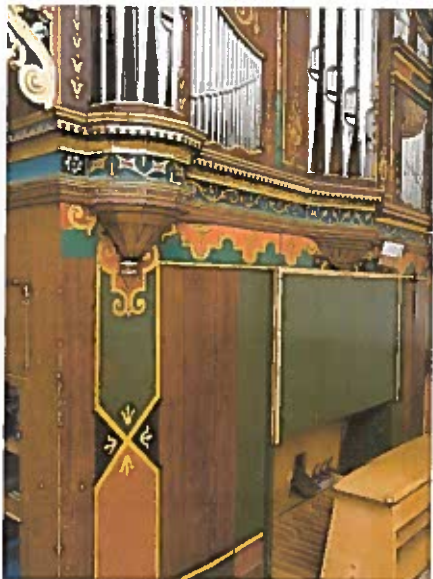
Panelvæg for restaurering.

Revlerne på bagsiden har været afmonteret, og de er genmonteret med skruer i svindhuller i stedet for lim, som før. Montering med skruer giver mulighed for at træet kan arbejde. Panelstykkerne er rettet op, og der er fremstillet en ny revle. Da frontpanelerne er blevet for smalle, er der monteret lister på siderne af rammestykkerne.

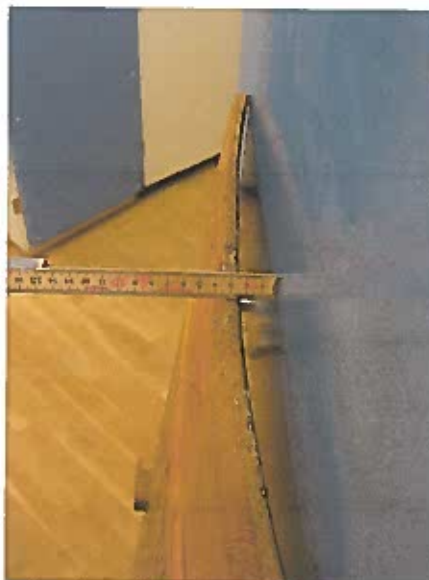
Venstre panelfelt for restaurering 2 cm. krumning.

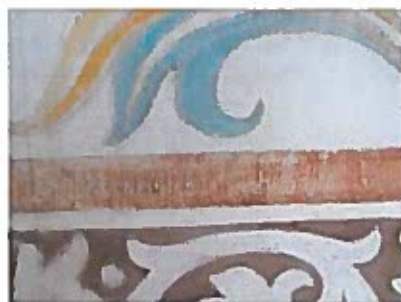
Kirker er beskrevet som værende ”ny”. I venstre side på væggen, længst ude mod sidevæggen er i et rødt bånd indridset ”M. Henriksen 1924-28” (svært at tyde), hvilket tyder på, at stafferingen er udført efter 1928. Det ser ud til, at der generelt har været to forskellige personer til at udføre opmalingerne i henholdsvis højre og venstre side, og der er enkelte forskelle i mønstre fra side til side (eksempelvis i blomsterborten øverst på væggen). Farvestyrken (lagtykkelsen) af limfarven varierer også mellem forskellige dele af vægdekorationen. Akantusornamentet under knægt nr. to fra venstre er i modsætning til de tilsvarende dekorationer udført uden konturstreger (er kun tegnet op på væggen med blyant). På et tidspunkt efter opmalingen af dekorationerne er der udført flere reparationer og opmalinger/justeringer af mindre god kvalitet. I forbindelse med kalkning af de omkringliggende flader, er der langs sidevægge og indersiden af midterbuen kommet hvidtekalk ind over dekorationerne.

Kort titel: Nysted Kirke - under konservering  
Foto nr.: 020  
Fotograf: Tanja Larsen  
Optagelses dato: 5/5/09  
Belysningsmetode: Normal  
Beskrivelse: Nærbillede af inskription

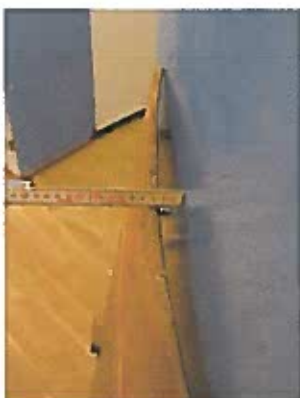
Kort titel: Nysted Kirke - under konservering  
Foto nr.: 021  
Fotograf: Birgitte Larsen og Bodil Holstein  
Optagelses dato: 5/18/09  
Belysningsmetode: Normal  
Beskrivelse: Måling af kurve på fyldningsfelt

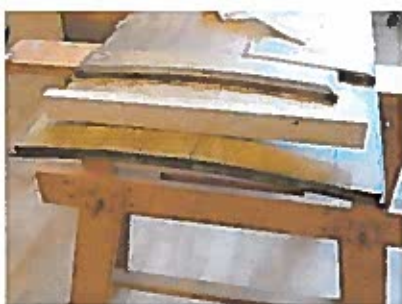
Kort titel: Nysted Kirke - under konservering  
Foto nr.: 022  
Fotograf: Birgitte Larsen og Bodil Holstein  
Optagelses dato: 5/18/09  
Belysningsmetode: Normal  
Beskrivelse: Detalje af fyldningsfelt før "planering"

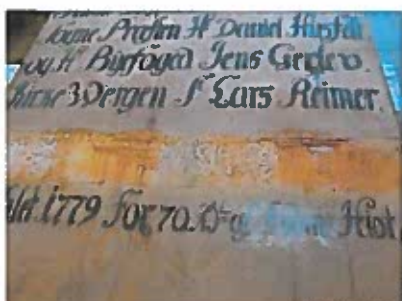
Kort titel: Nysted Kirke - under konservering  
Foto nr.: 023  
Fotograf: Birgitte Larsen og Bodil Holstein  
Optagelses dato: 5/18/09  
Belysningsmetode: Normal  
Beskrivelse: Detalje af fyldningsfelt, bemærk et tidligere borebilleangreb

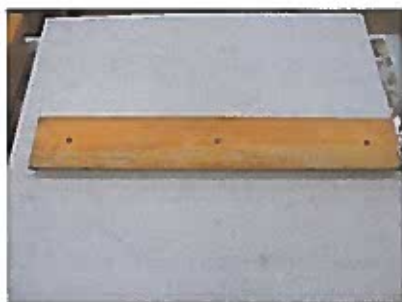
Kort titel: Nysted Kirke - under konservering  
Foto nr.: 024  
Fotograf: Birgitte Larsen og Bodil Holstein  
Optagelses dato: 5/18/09  
Belysningsmetode: Normal  
Beskrivelse: Bemærk borebilleangreb i splintræet

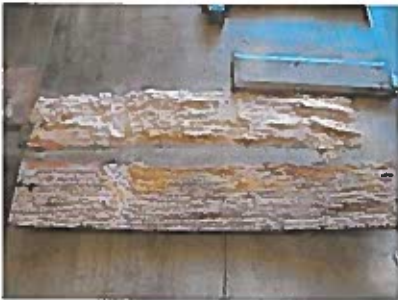
**Kort titel:** Nysted Kirke - under konservering  
**Foto nr.:** 025  
**Fotograf:** Birgitte Larsen og Bodil Holstein  
**Optagelses dato:** 5/18/09  
**Belysningsmetode:** Normal  
**Beskrivelse:** Voldsomt borebille angreb på revle, denne er udskiftet
