Restaureringsrapport – Orglet i Sct. Michaels kirke, Kolding

Orglet er restaureret i henhold til kontrakt af 1.7./9.8.2014 og tilbud af 19.5.2014, samt aftale om fornyelse af undertangent-belægninger, kr. 14.375,- incl. moms, tilbud dateret 26.10.2015.

Restaureringsarbejdet er udført i perioden oktober-december 2015, af orgelbygger Niels Chr. Clausen, orgelbyggerlærling Daniel Zink Loft, intonatør Daniel S. Christensen.

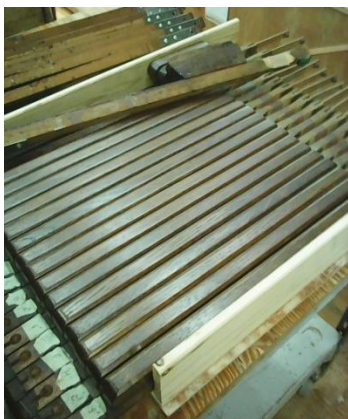
Pedaltangenter C-c¹ istandsat ved fraskæring af øverste slidte lag, pålimning af nyt træ, som er patineret for at mindst mulig farveforskel. Pedalfjedre er eftersat og reguleret med henblik på reduktion af støj.

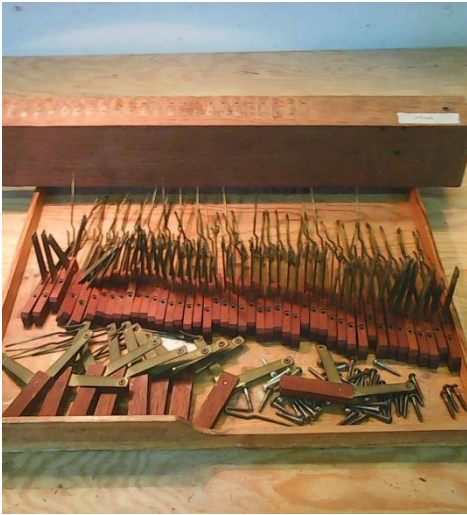
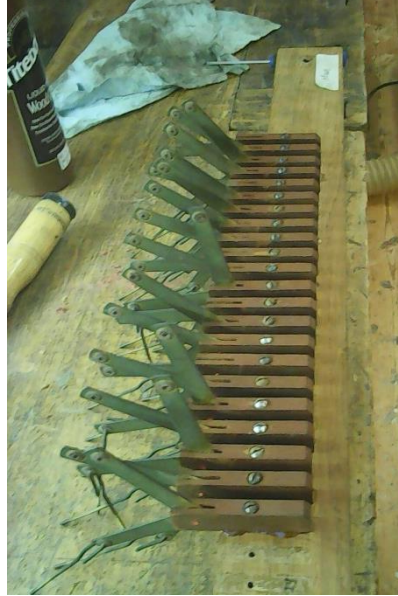
2 kassevellerammer og 1 koblingsvelleramme er istandsat med nye foringer i vellelejer, vellestifter er kontrolleret, alt med henblik på reduktion af slør. Trakturvinkler i manual (108 stk.) og pedal (50 stk.) istandsat, med henblik på gangbarhed og reduktion af slør. Trakturen justeret.

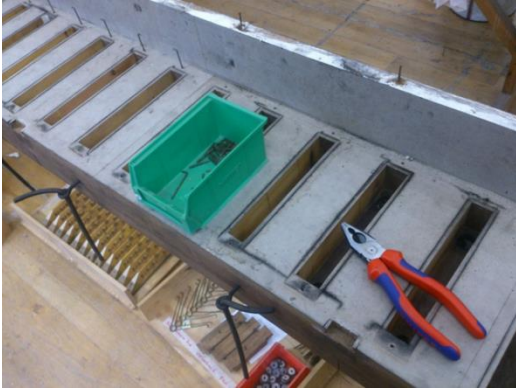
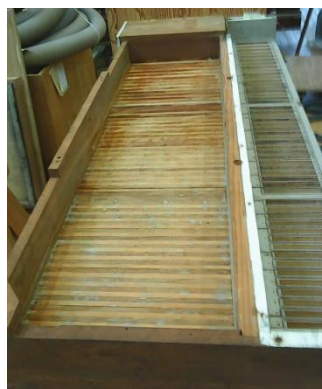
Vindlader til Manual- og Pedalværk er istandsat. Tonekanceller er tætnet ved limdrækning og fundamenter er forsynet med nyt skind.

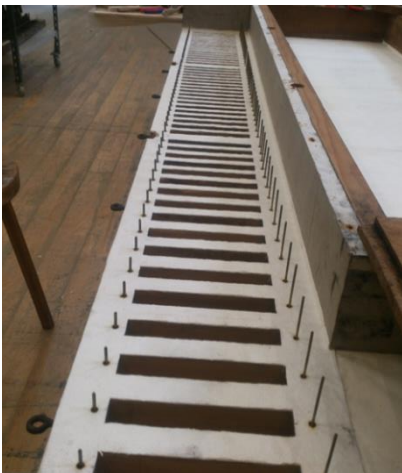
Ventilstifter og papirtætninger på ventilfundament blev indledningsvis fjernet.
Ventilåbninger har fuld kancellebredde.

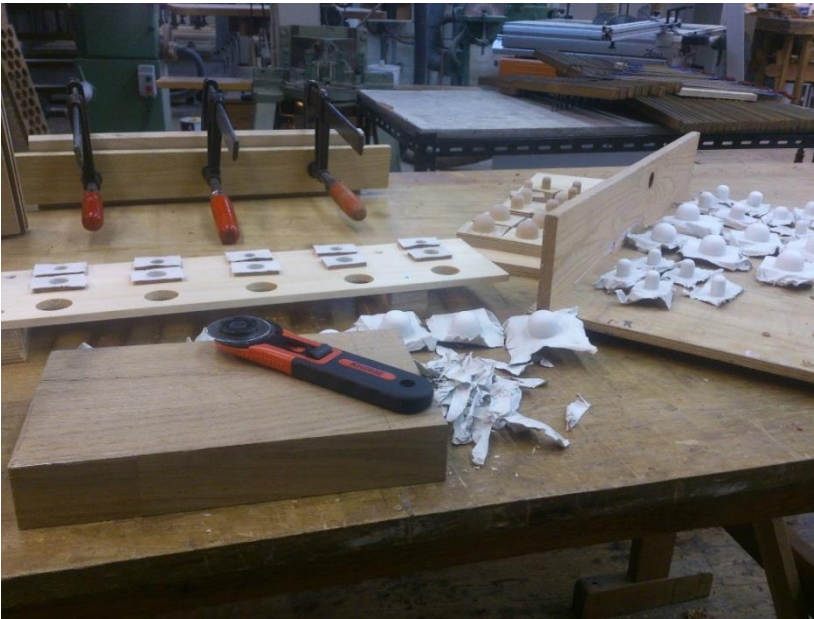
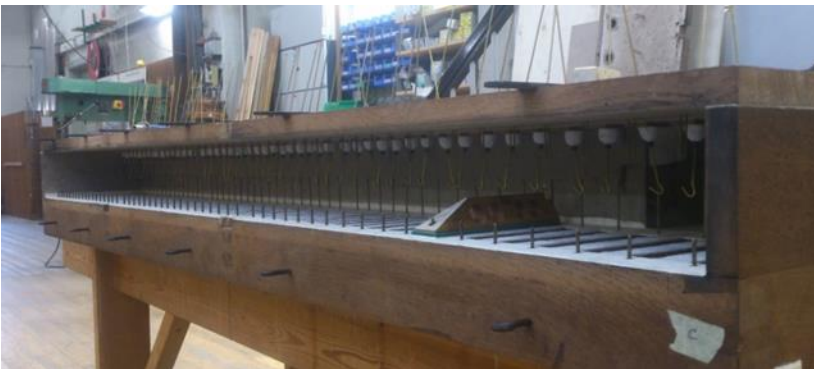
Skind limet henover spusede kanceller samt på ventilfundament. Gamle ventilstifter er genmonteret.

Retablering af pulpetætninger i form af skindposer.

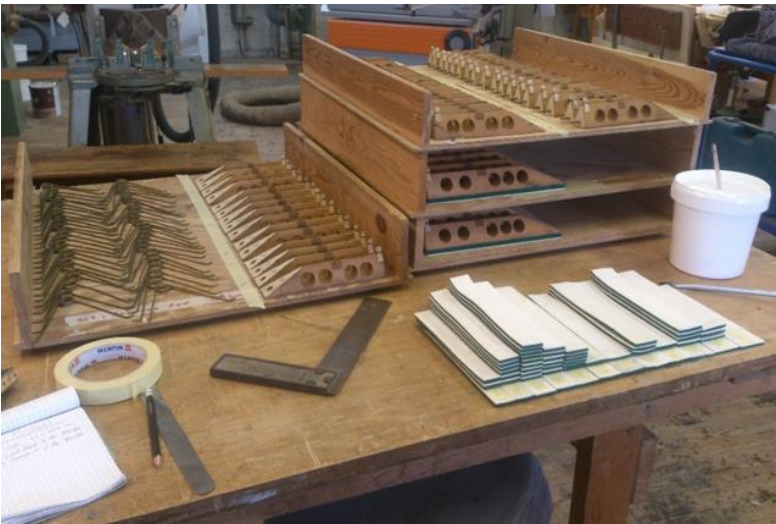
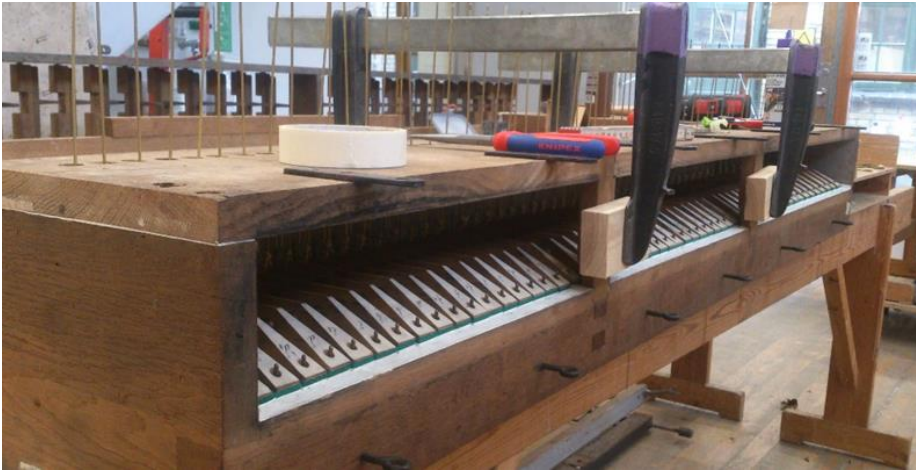
Spilleventiler er forsynet med nye belægninger af skind/filt. Gamle ventilfjedre er justeret.

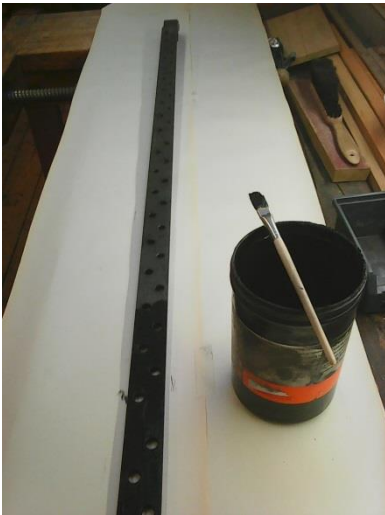
Sløjfer er poleret med grafit. Sløjfetætninger, i form af skindringe, er monteret på stokke.

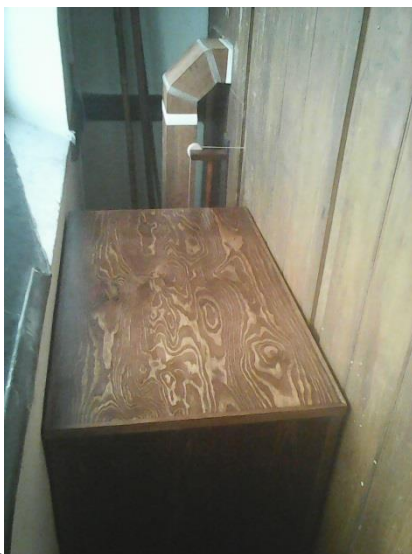
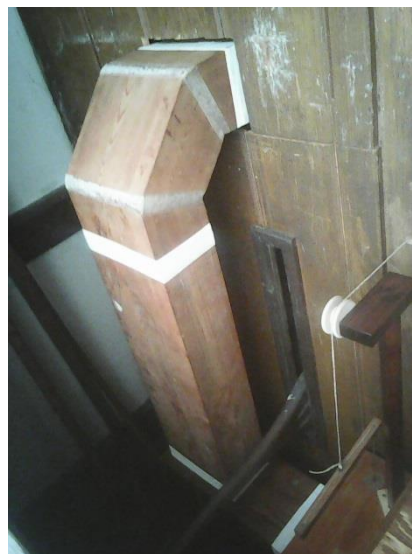
Levering og montering af ny blæser, fabrikat Laukhuff. Den nye blæser er placeret i ny, mørkbejdet trækasse, placeret bag orglet, og kanaler er tilpasset.

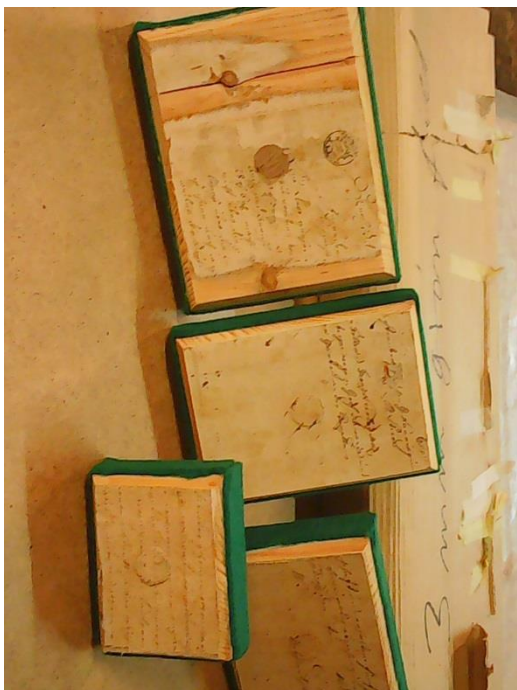
Dækkede træpiber, tilhørende Subbas 16' og Hohlflöte 8' C-H/Salicional 8' C-H, i alt 37 piber, støpsler har fået nye pakninger af skind og filt og er gjort gangbare.

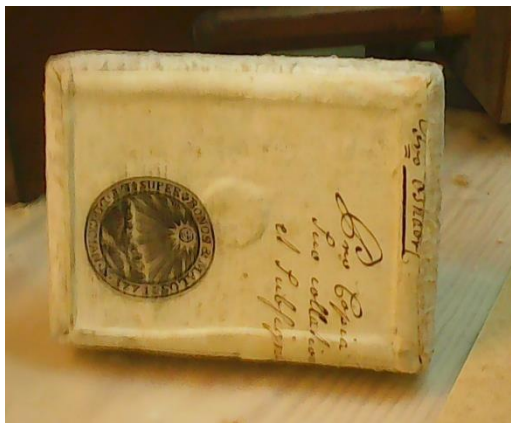
På inderside af støpsler findes påklæbte papirtætninger af gamle breve.

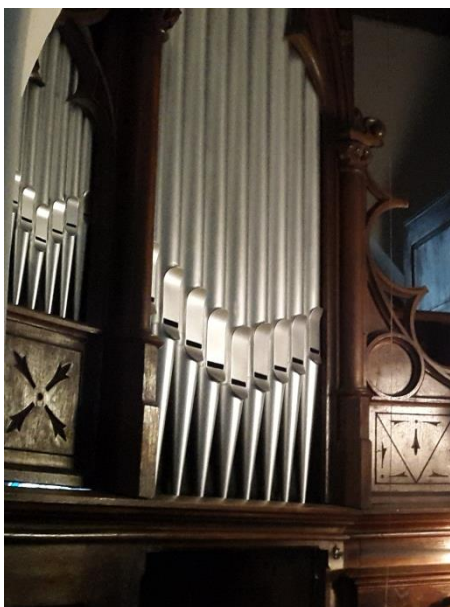
Facadens stumme piber, 32 stk. – af zink – var meget medtagede og grimme i overfladen. Piberne er slebet omhyggeligt, grundet og malet.
