Siseby-orglet i Haderslev Domkirke

Rapport over arbejde ved orglet, udført i november 2018.

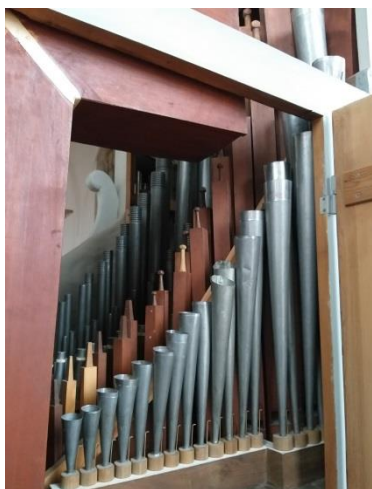
Istandsættelse af hovedværkets Trompet 8' B/D. Rørstemmehoveder er rensset og istandsat i vores rørstemmewærksted, keler C - g^o er forsynet med nye skindbelægninger. Piberne er genmonteret og efterintoneret, "tunger bøjet efter".
