Løkken Kirkes menighedsråd.

Skævinge d. 23-02-2014  
Ref nr. T-175  
Side 1/4 samt 8 bilag

### Istandsættelsesrapport orglet i Løkken Kirke.

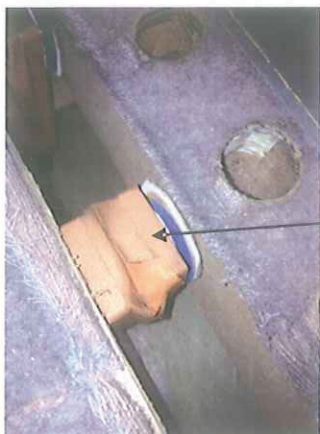
Tydeligt slide og ødelagte tasker.

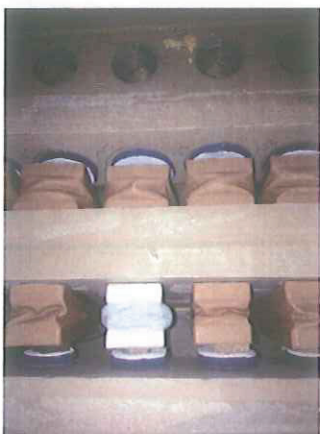
Utætte samlinger efter udtørring

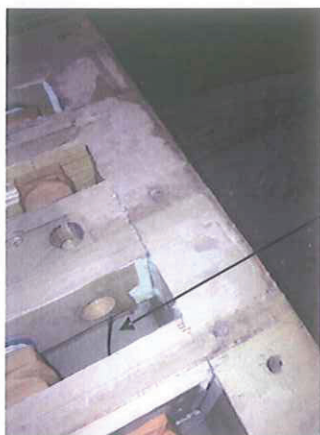
Fjedre for tasker

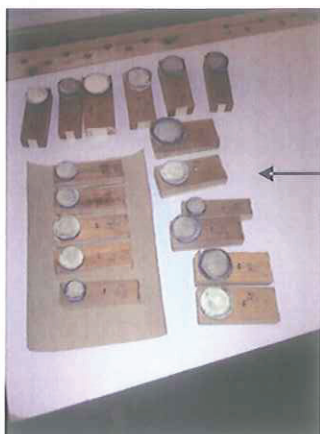
Tasker under udskiftning

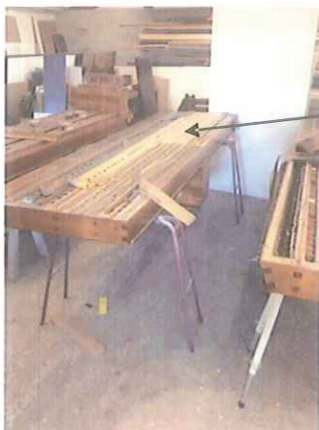
Papir/tape fjernes fra fundament på 4 vindlader

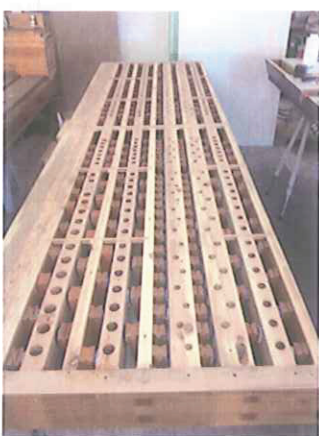
Fundament rengøres/afslibes.  
Defekte tasker udskiftes.

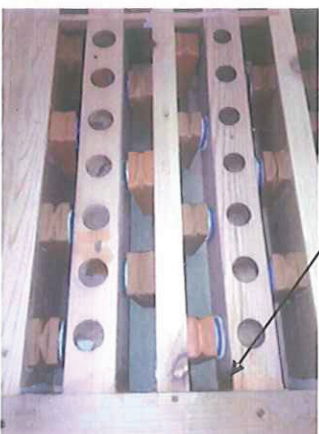
Der pålimes nyt papir på fundament.

Spalteskind pålimes hjørner i canceller

Efterfølgende udskæring af huller med pibestok.

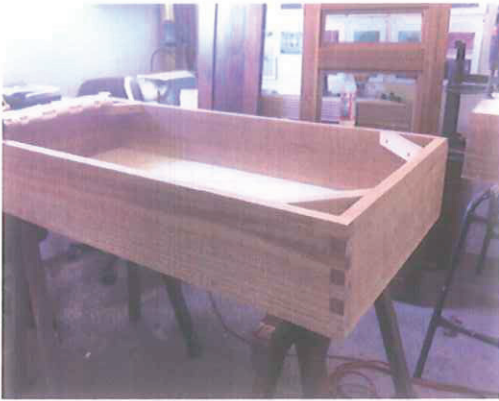
De 2 nye faltebælge.  
Udført i mahogany.

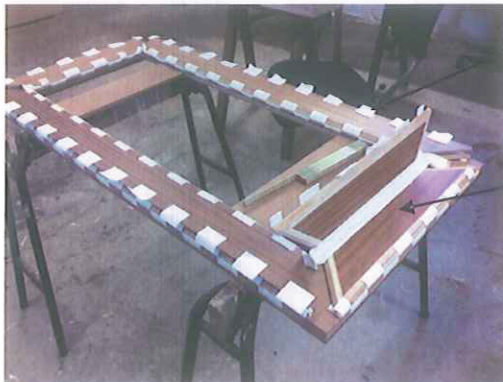
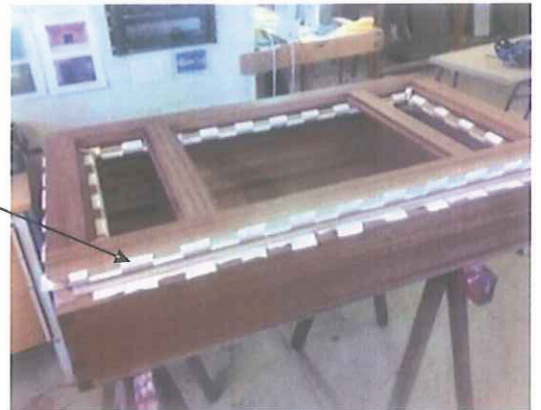
Falter pålimes "hængsler"

Topplade og falter samles

Skind pålimes samlinger.

Afsluttes med hjørner af skind.

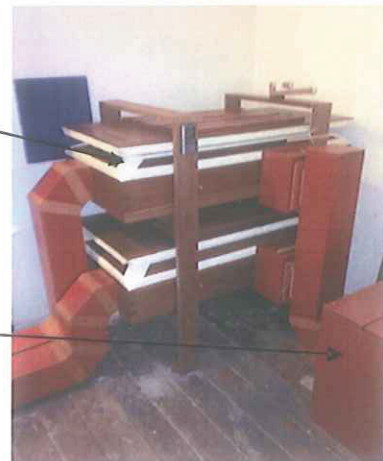
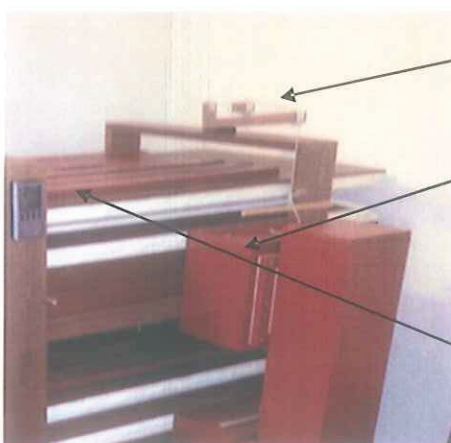
Udveksling for større gang

Rulleregulering

Stødbælg for Hv.  
monteret med fjedre.

Jernvægte for korrekt vindtryk.

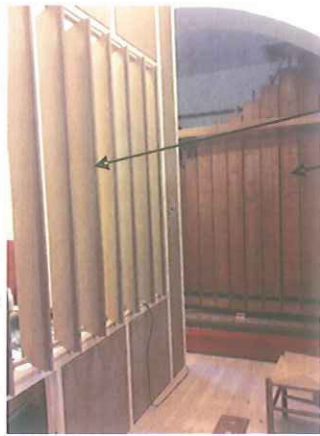
Svelledøre under montering

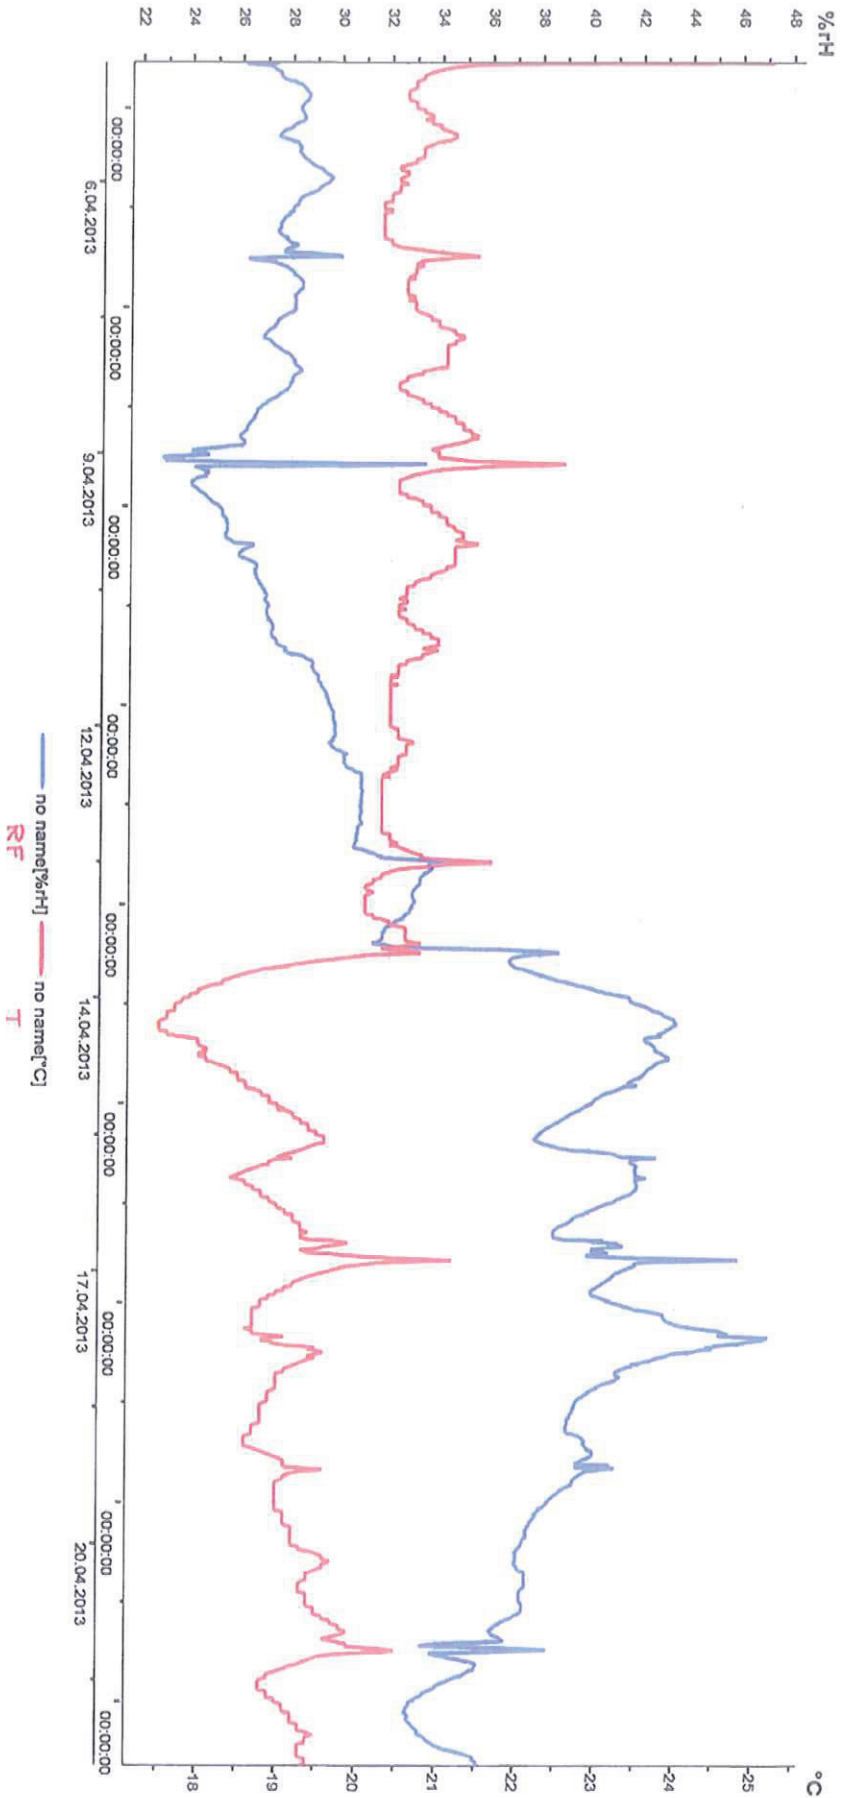
Apparatnavn: LØNBORG - LØKKEN KIRKE		23-04-2013 15:26:14			Side	1/1
Starttid: 05-04-2013 12:49:03						
Sluttid: 22-04-2013 15:19:03		Minimum	Maksimum	Middelveardi	Grenseveardi	
Målekanaler: 2	no name [%rH]	22,80	47,20	33,58	0,0/100,0	
Måleveardier: 1643	no name [°C]	17,50	25,20	19,90	-20,0/50,0	
K1: SN 40304705

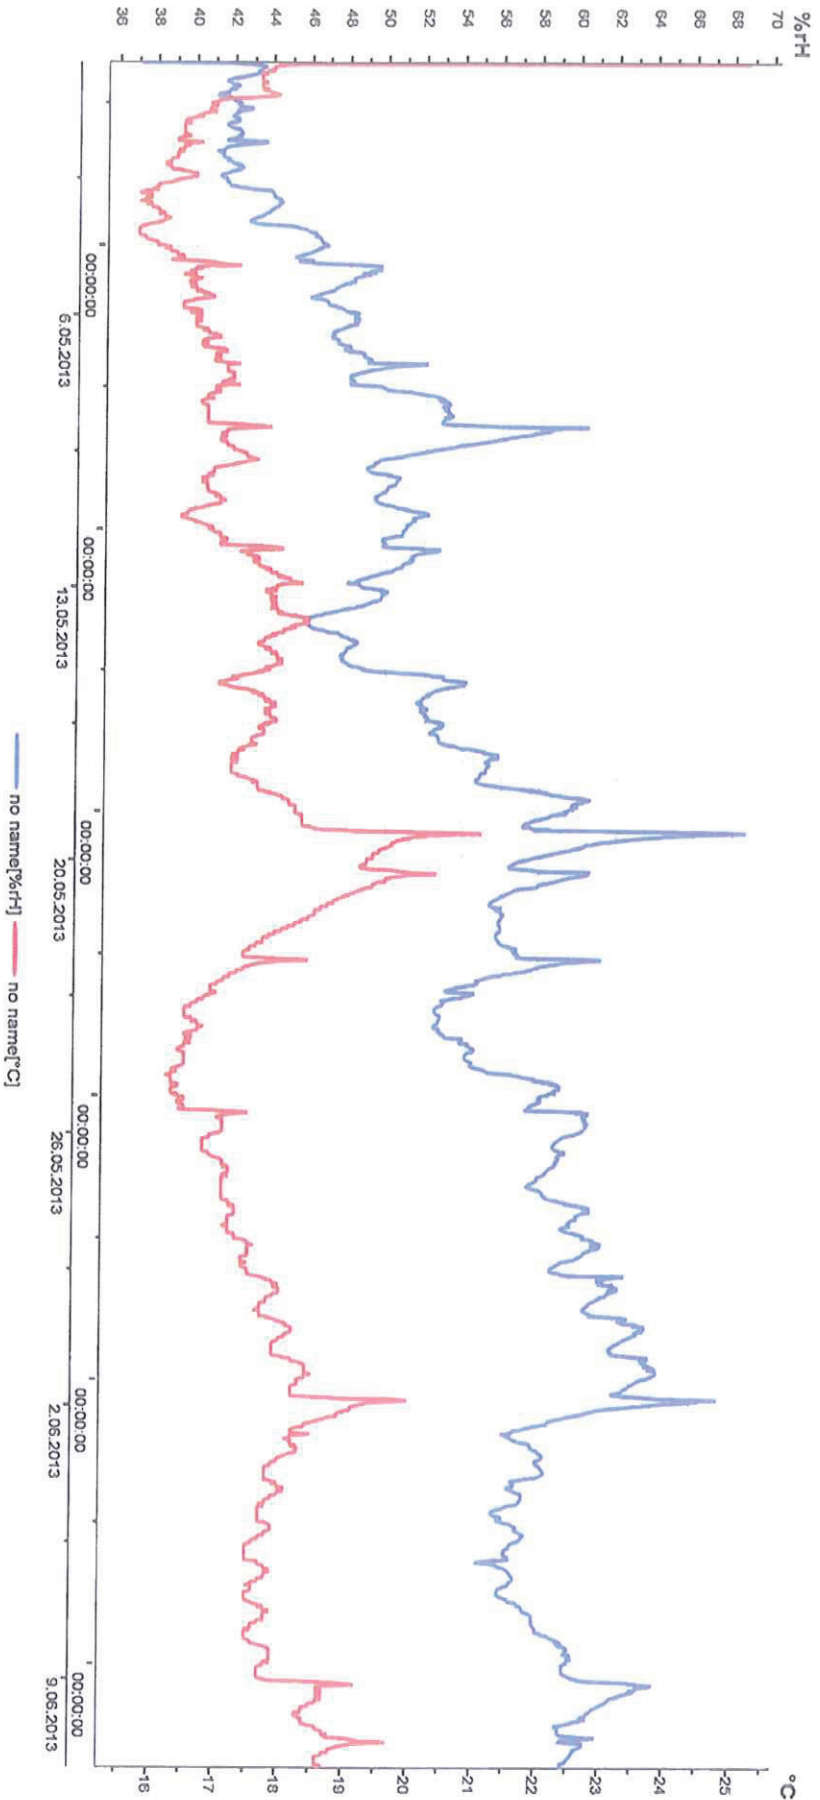
Apparatnavn: LØNBORG - LØYKJEN KIRKE		11-06-2013 13:46:35		Side	1/1
Starttid: 30-04-2013 11:31:09		Minimum	Maksimum	Middelverdi	Greenseverdi
Sluttid: 11-06-2013 13:01:09	no name [%rH]	37,00	68,70	54,30	0,0/100,0
Målekanaler: 2	no name [°C]	15,70	25,20	17,49	-20,0/50,0
Måleverdier: 4039					
K1: SN 40304705
