### Restaureringsrapport vedr. orglet i Nikolaj Kunsthal, København.

Restaureringen er udført af Marcussen & Søn, Orgelbyggeri A/S, i perioden juni 2014 – maj 2015, i henhold til kontrakt af 28. maj 2014 (tilbud af 28. maj 2013), samt tillæg af 12. september 2014.

Fremgangsmåde ved restaurering af orgel i Nicolai Kirke København.

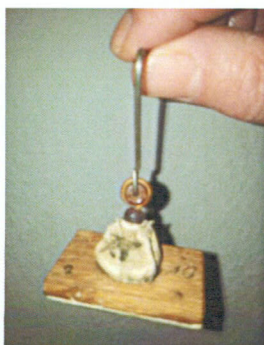
Vi fandt en gammel skindpulpet under rengøringen.

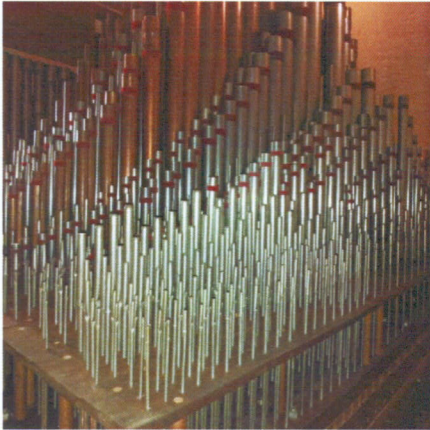
Hovedværk efter restaurering og rengøring. Bemærk støvler i tr 8', membranskind og pakninger skiftet.

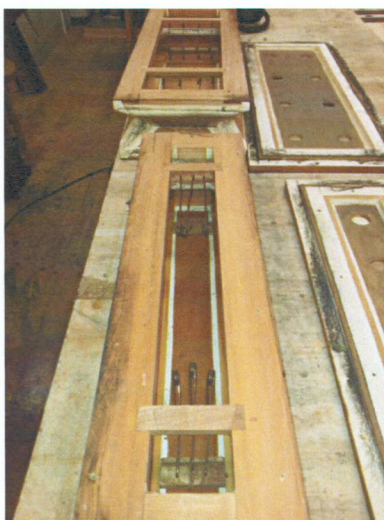
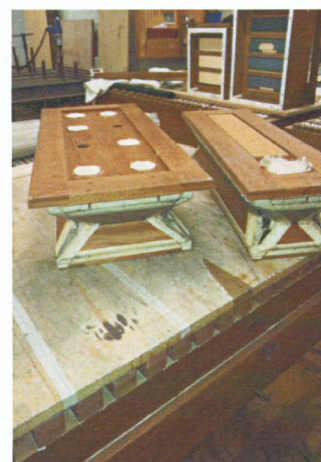
Inde i ventilkassen var der indbyggede stødfangerbælge, de to viste er fra hovedværk C og brystværk C. De har i mange år ikke været funktionsdygtige, hvilket bla kan ses på hullerne i hjørnet af falterne. Bemærk billedet til højre, hvor der er hul i hjørnet.

Der var kun stødfangerbælge i HV BV SV, alle blev adskilt rengjorte samt fjedre reguleret, og der er overalt sat nyt skind på med tarmhængsler og nye pakninger. Stødfangerbælgene er igen funktionsdygtige, i alt er der 6 styk i variable størrelser.

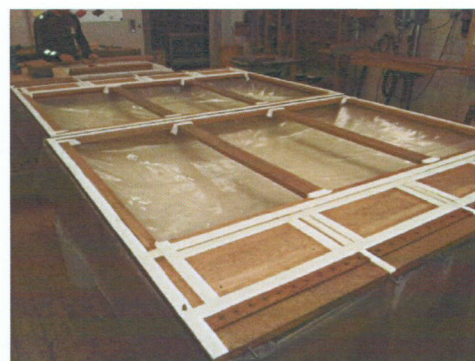
Bunden i alle vindlader blev rensset og limet nye pakninger på. Revner og huller blev limet og tætnet med skind. Billedet er fra HV C og Cs bund, bemærk skind er ført helt ned over tapsamlinger. På det midterste felt er stødfangerbælgen skruet på.

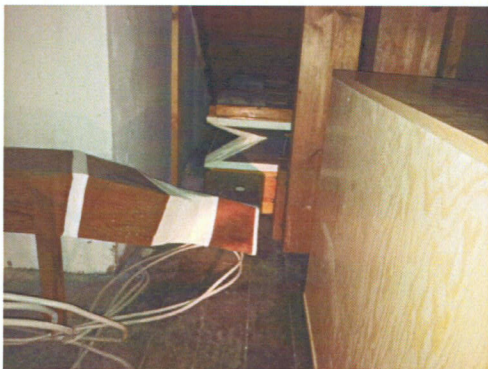
Herunder nybelædret kanal og ny blæserkasse.

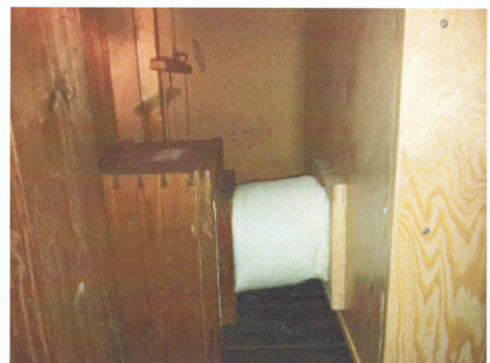
Rulleventil og skindforbindelse til blæser.

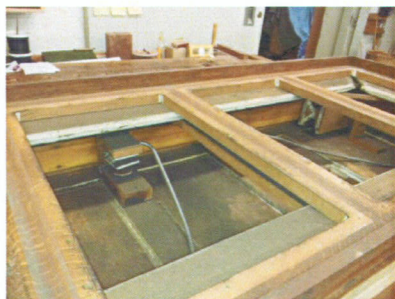
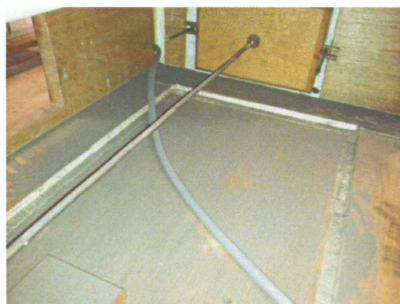
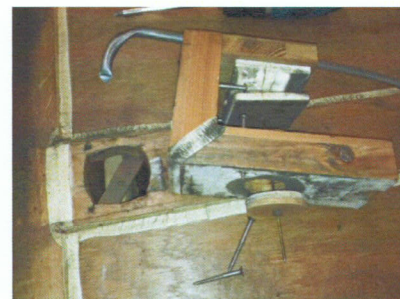
Fordelingsbælg til manualværker inde i orgelhuset under svelleværk før reparation og rengøring.

Fordelingsbælg til manualværker, og efter at alle dele er adskilte og nybelædrede, men inden spunsramme og falter er monteret.

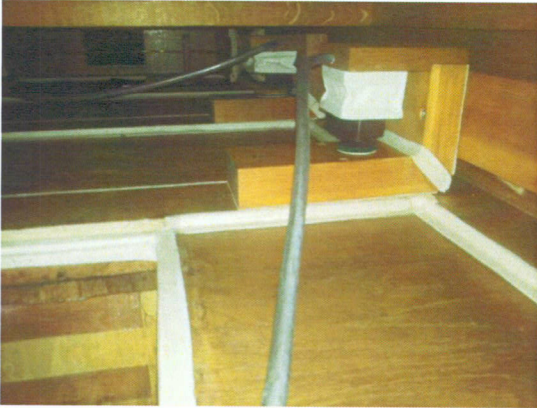
Til venstre ses trækbælg og stang til HV ventil. Stangen går igennem HV ventil og trykker på kanalventil til restluft se billede næste side. (inden rep)

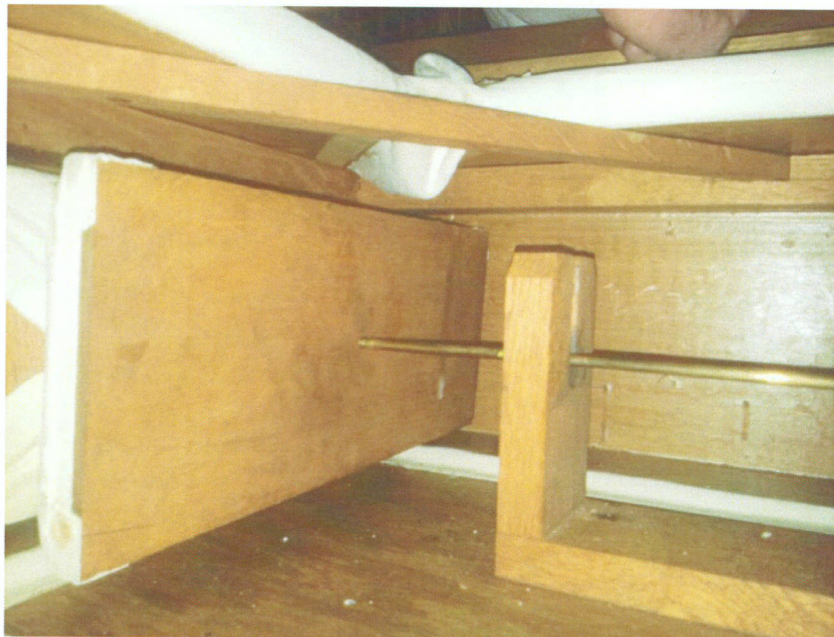
Billede til højre viser klapventil inden reparation.  
Ventilen lukker restluft ud af kanal og HV  
vindlade  
når "ventil HV" i registertavle ikke er trukket.  
Bemærk fjedre under ventil!

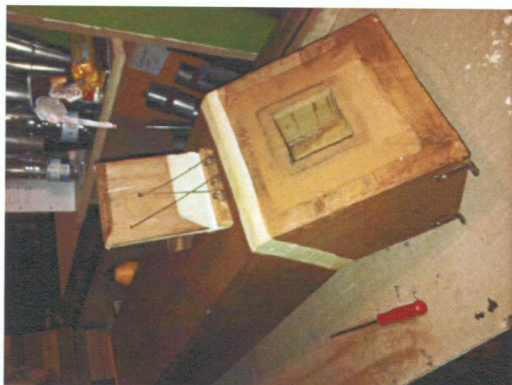
Hul under kanal til restluft, når "HV ventil" ikke er trukket.

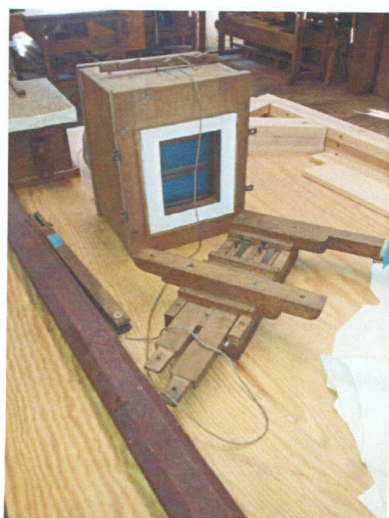
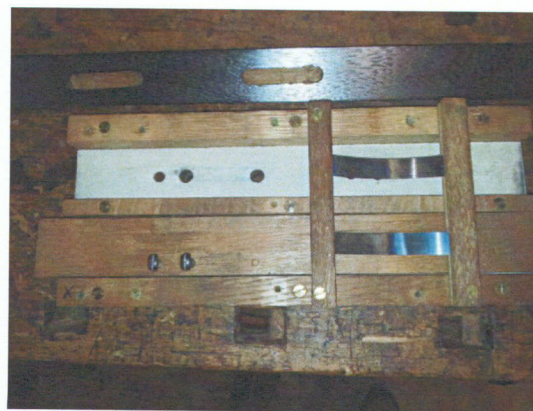
Åbner for HV ventil og lille Pedalventil. Slæden er grafiteret og stationen limet og nyt skind ilagt,  
slæden gik ualmindelig trægt og virkede ikke inden reparation. Der er 8 blyør forbundet stationen.

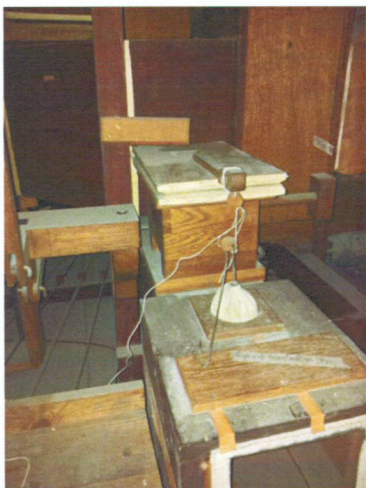
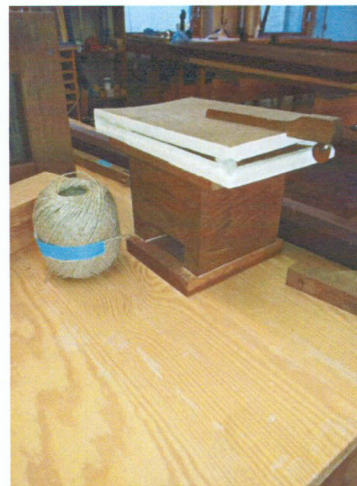
Den finurlige åbningsmekanisme til kanalventil i pedalvindlade før og efter reparation på værksted. Ventilen var tvangsåbnet, da den ikke fungerede før reparation.

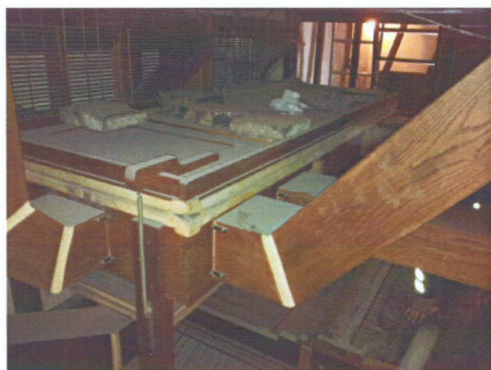
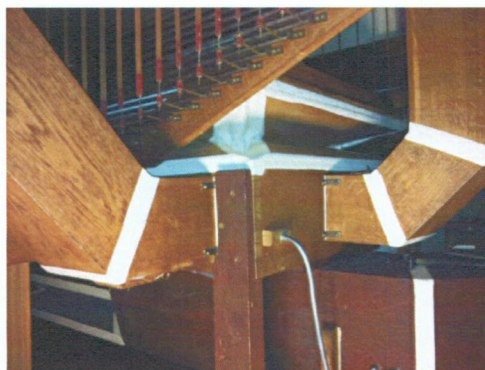
Før og efter ved fordelingsbælg, alle dele er nu rensset, repareret og nybelædrede.

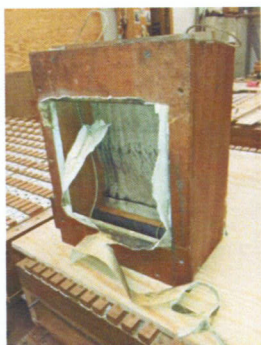
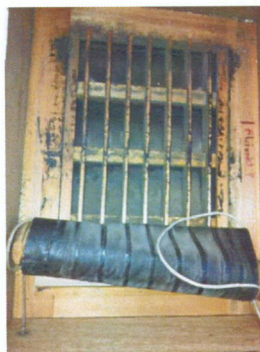
Både rulleventil ved magasinbælg i blæserrum (venstre), og rulleventil ved værbælg (højre) virkede ikke. Snorene og gardinet ved værbælg blev skiftet, bemærk aflejringer ved tremmehullet, det blev rettet af og rensset. Alle pakninger blev skiftet og nye filtstykker ved snore fornyet. Desuden er papir bag tremmehuller fornyet. På det første billede ses skindrester fra posen mellem blæser og rulleventil. Der er fremstillet en ny pose af tykt hvidt fåreskind mellem rulleventil, og den nye blæserkasse.

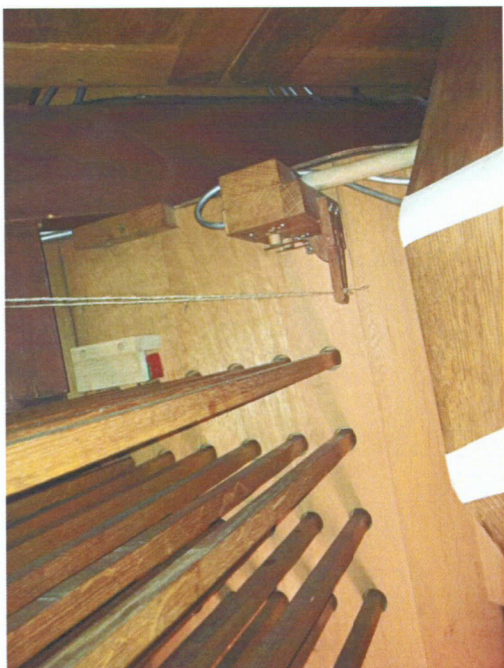
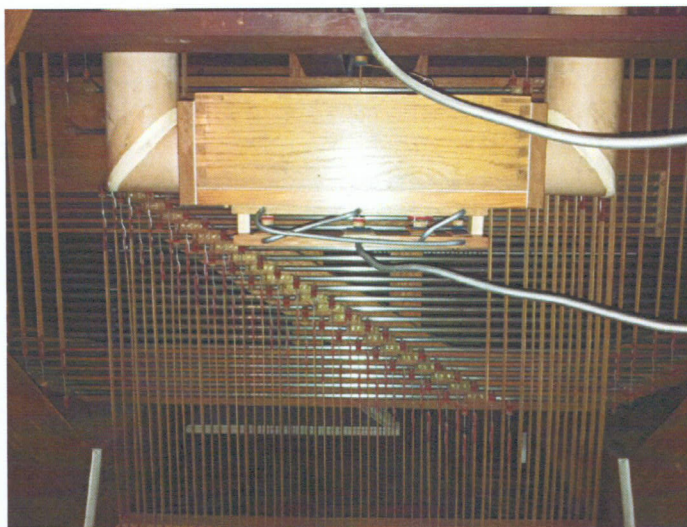
Tremulanter til brystværk og svelleværk er ens udformet. Bemærk starter der er snoreforbundet til veller. Der er ført blyrør til de to tremulanter, og et paprør giver luft til station fra kanal. Starter er rensset, pakninger udskiftet og ventil eftersset. Starteren aktiveres ved hjælp af et tyndt stykke fjederstål, der trykker en trådforbundet kegleventil til åbning og et blyrør fylder nu luft i en membran i tremulant.

Tremulanterne er adskilte justeret, repareret og rensed og der er skiftet fladventiler, kegventiler, membraner og nye pakninger overalt. Skindbælgene mod kanalen er også skiftet.

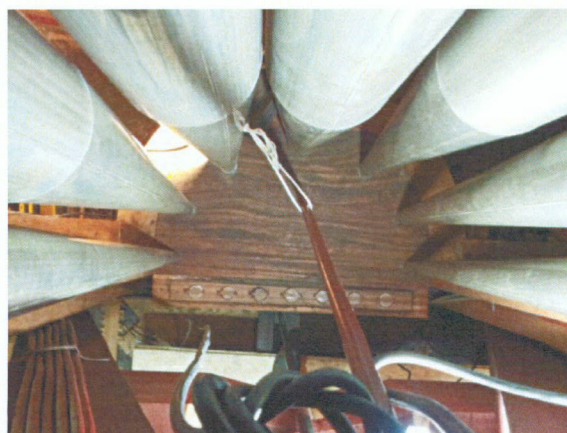
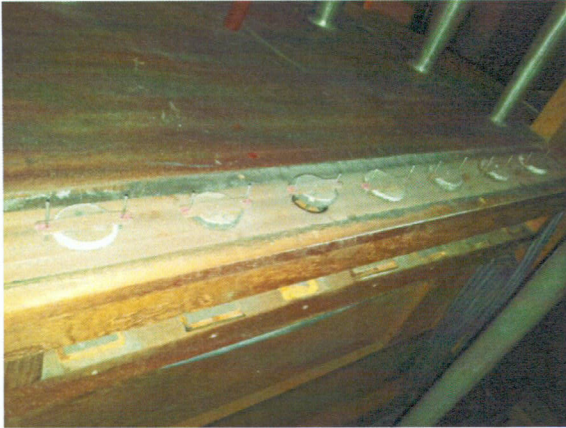
Bemærk membraner under pibestok, alle 30 membraner er udskiftet og kegleventiler eftersat og repareret.

Billede vist over og under inden reparation og rengøring.

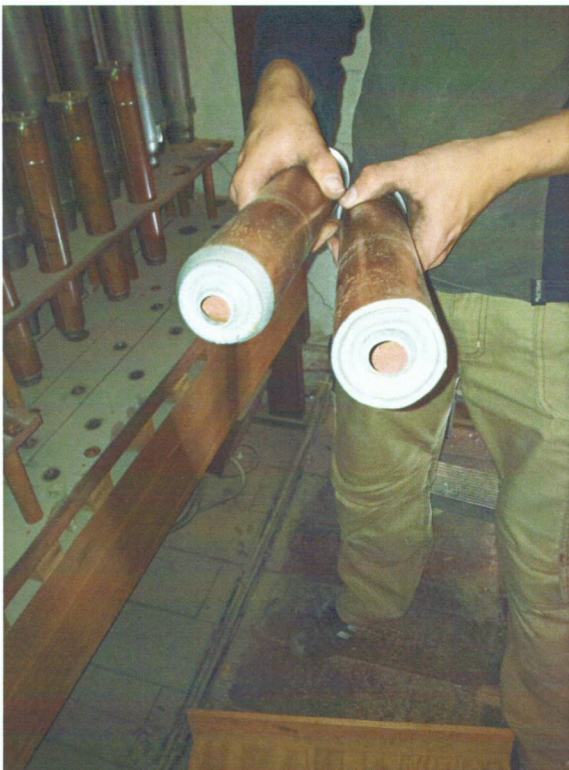
Bemærk "grisetryne" ved kobberstøvler i Tr 16`.  
C til F fik skåret spidserne af og der blev loddet nye på.

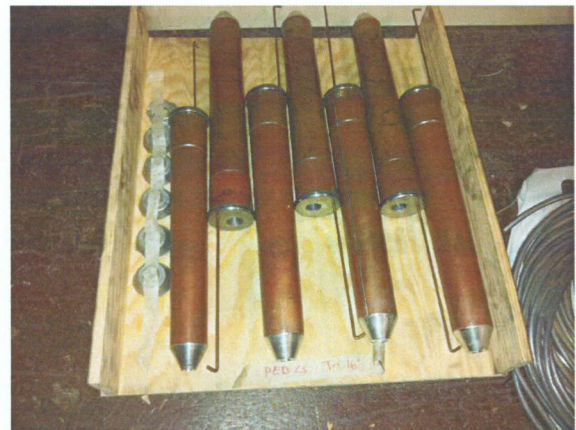
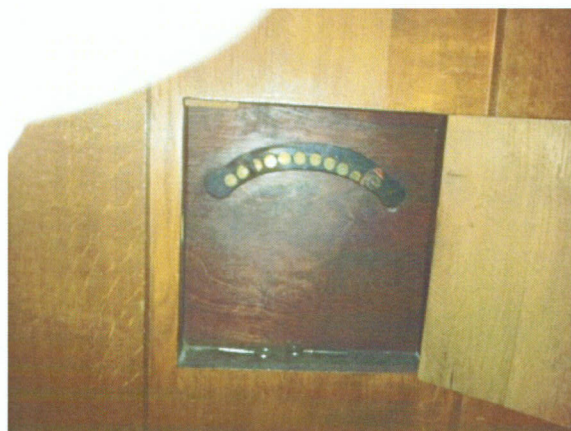
Støvlerne fik loddet nye spidser på.
