Vedr.: Flytning og restaurering af det gamle Marcussen Orgel fra Ørsted kirke til Søllested kirke.

## **Rapport vedr. flytning af Ørsted kirkes orgel til Søllested kirke, samt diverse istandsættelses- og ændringsarbejder vedrørende orglet.**

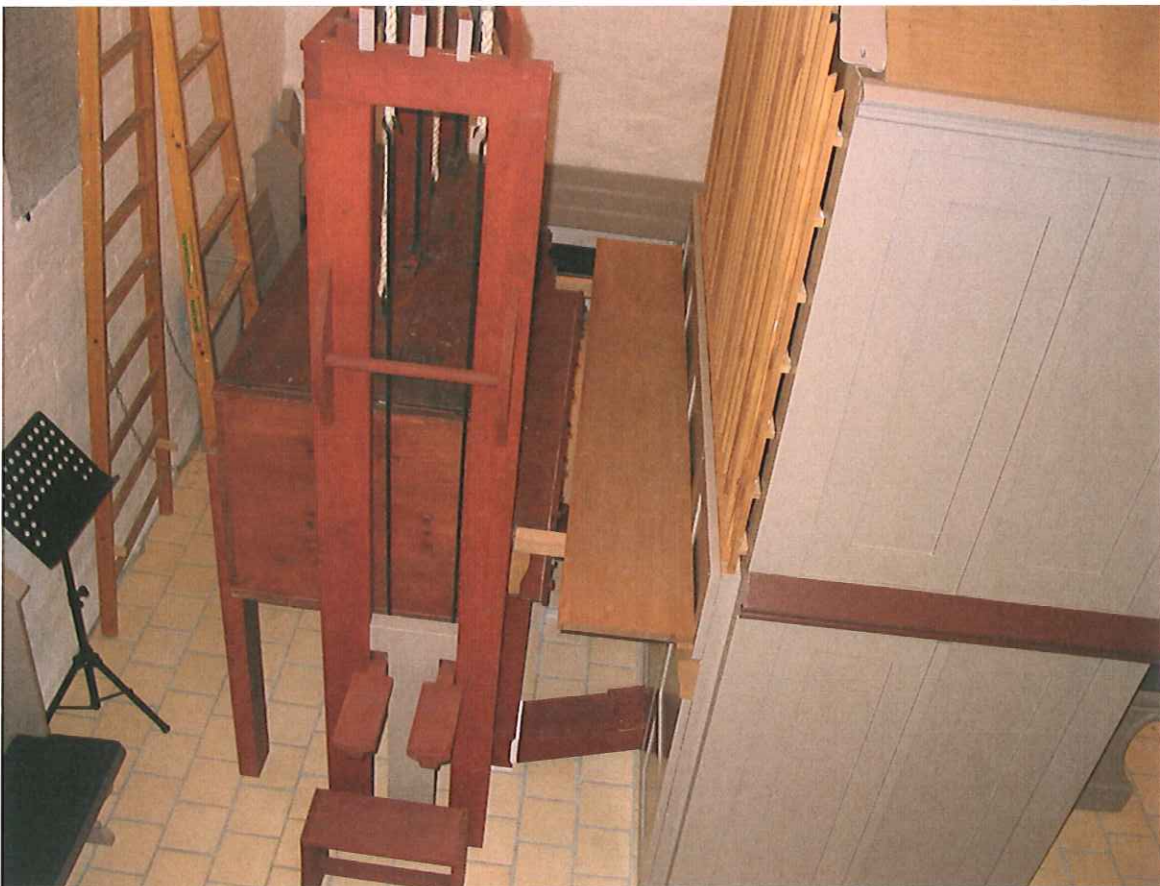
*Den restaurerede kassebælg*

I forbindelse med opstilling og istandsættelse af anlægget med de gamle kassebælge, konstateredes, at der manglede diverse dele vedrørende bukværket, som hejseanordningen til bælgens stempler fastgøres i, endvidere mekanikdele til trædeanordningen. Delene indgik ikke i det materiale som vi hjemtog fra orgelmagasinet på Schackenborg Slot. Delene er nu rekonstrueret af fyr og alle delene er rødbejdset så de passer til de gamle dele.

Der er fremstillet nye dele til: (gælder manglende dele, henholdsvis dele som var i ringe forfatning) overligger til hjulophæng, bum, splejsede rebtræk, pedaler, rammestykke med håndtag samt skammel med sinkede samlinger, bundventiler forsynet med nyt skind, ca. 30 stk. træskruer, messinglejer ved trækjul udskiftet til palisander. Bevægelige dele i øvrigt er gået efter og smurt.

Bestående cylindere er rettet, utætheder lukket med skind, og tapetseret med papir, poleret med grafit. Ramme monteret med nye skindpakninger, cylinderkasser er tætnet og tapetseret med papir.

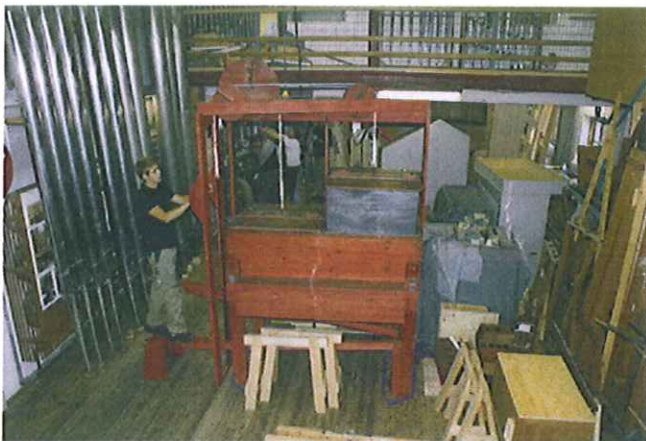
Det restaurerede/rekonstruerede kassebælgeanlæg i afprøves af Søren i orgelsalen.

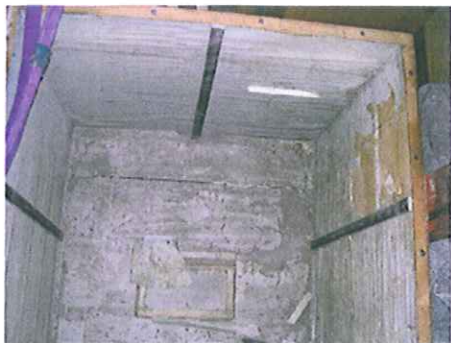
Cylinderkasser, før restaurering

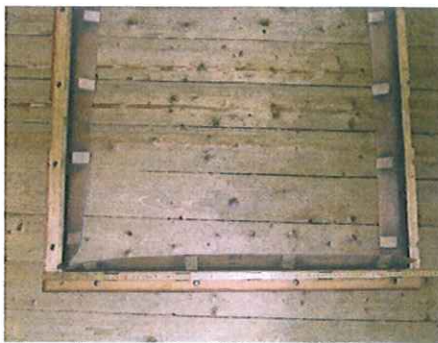
Pakninger til stempler, for udskiftning af skind.

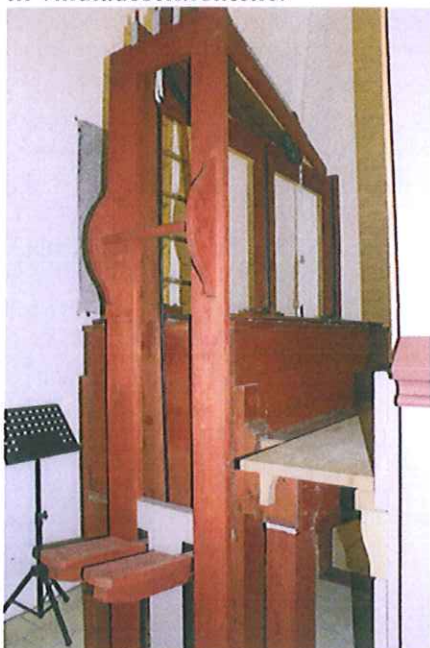
Kassebølge i Søllested kirke

Kassebælgeanlægget er tilsluttet med 2 nye kanaler med rygslagsventiler, og forbundet til vindladesektionerne.

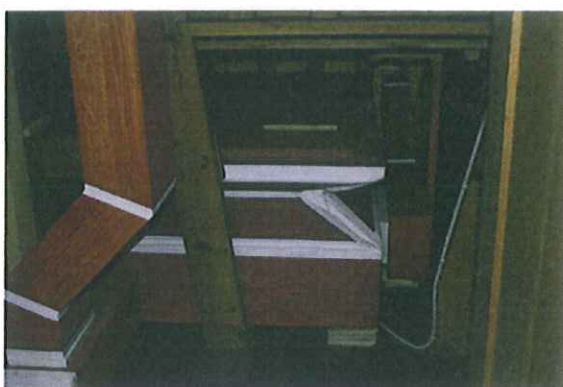
Orglets sokkelparti: ny foldebælg, rulleventil, kanal

Den bestående reguleringsbælg er fjernet og erstattet af en foldebælg med tilhørende rulleventil. Bælgen er anbragt i orglets underdel, og tilsluttet fælleskanalen via en kanal med rygslagsventil.

Den bestående blæserkasse er tilpasset det ændrede vindforsyningsanlæg, og anbragt i orglets sokkel.
