Restaureringsrapport – Orglet i Stepping Kirke

Orglet er bygget i 1871 af Marcussen & Søn, med sløjfevindlader, mekanisk traktur og registratur.

Restaureringsarbejdet er udført i perioden januar – marts 2016, hovedsageligt af orgelbyggerne Hans Jepsen, Ole Smith og Jesper Nørgaard, intonatør Daniel S. Christensen.

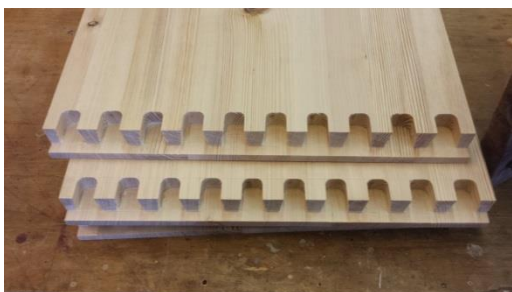
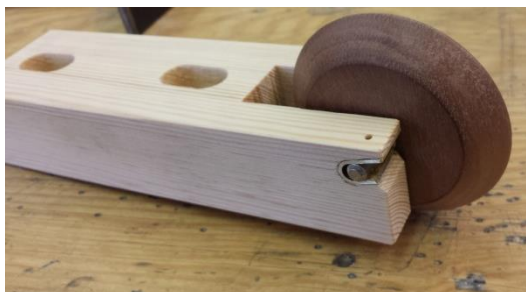
Bag orglet fandtes et næsten komplet anlæg med tre kassebælge.

Anlægget er midlertidigt blevet delvist demonteret, og fremrykket, med henblik på, at håndværkere skulle have adgang til reparation af murværket bag orglet.

Endvidere er kassebælganlægget blevet kompletteret og istandsat. Der er udført et nyt ”stempel”, samt tilhørende rebtræk (til alle tre stempler) og øvrige smådele til hejsemekanik.

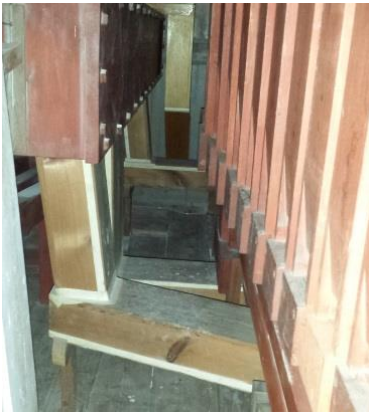
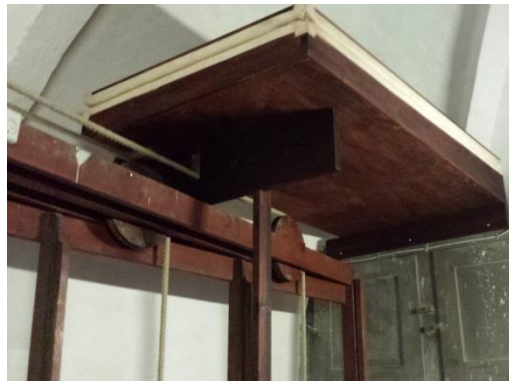
Kassebælgeanlægget er tilsluttet via kanal med rygslagsventil, forbundet til en fælleskanal med direkte forbindelse til vindlader; en kanal til manualvindlade, to kanaler til pedal.

Til brug sammen med den elektriske blæser er der fremstillet et nyt vindanlæg, i form af en ny foldebælg (kilebælg), med tilhørende rulleventil, som er placeret på et bukkeværk hen over kassebælge. Bælgen er tilsluttet fælleskanalen via en kanal med rygslagsventil. Bælgen er fremstillet af fyr, rødmalet, og med belædringer af kalveskind.
