Redogörelse för restaurering och delvis återställande av Ramus "Engestofte-orglet" till Saksköbing kirke, Danmark.

Orgeln är byggd 1850 av Frederik Hoffman Ramus.

Restaureringen utfördes 2017-09 – 2018-11.

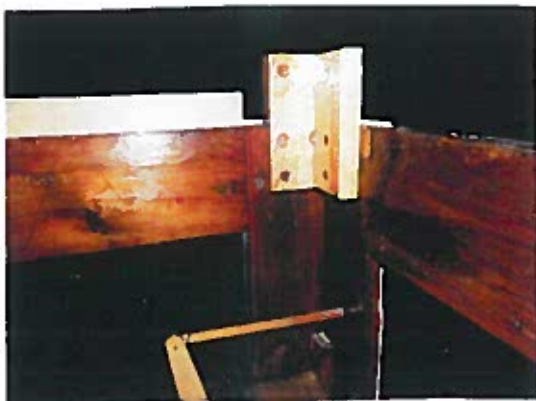
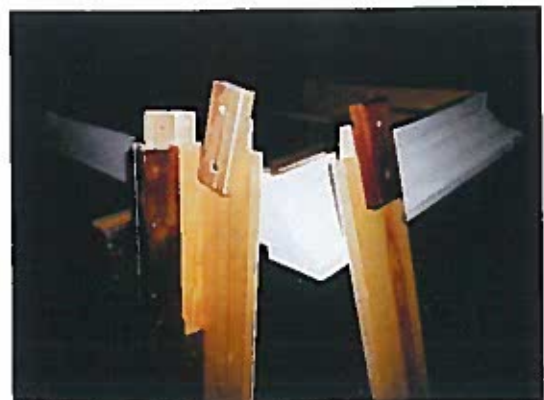
Lagningar av hål efter elektriska installationer, samt ilagning i urtag i V sida efter före detta bälgtrampa.

Ny profillist som täcker skarven mellan orgelns undre och övre del. Samma list finns nu också runt notstället.

Den övre delen är nu ombyggd, och är i ett stycke (helt ihoplimmad). Och de stödklossar som fanns i varje hörn på insidan orgelhuset är nu avlägsnade.

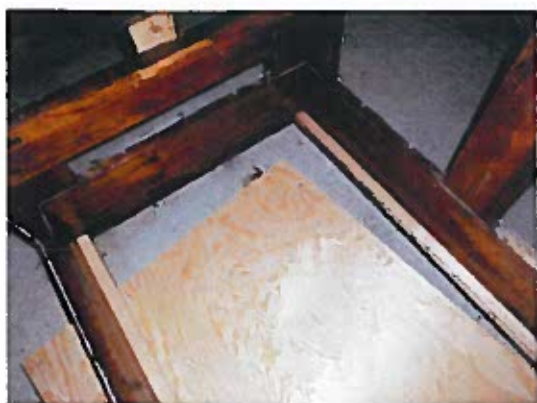
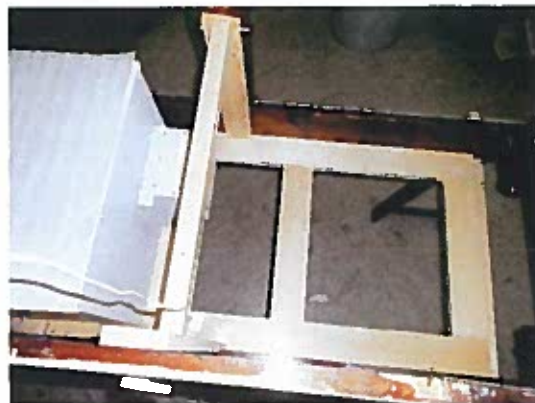
5 st nya luckor på baksidan har nytillverkats i massiv furu på traditionellt sett med ramar och fyllningar. Baksidan har byggts om med en lång lucka som täcker spåntluckan, så den mittenram i överdelen som förut måste bankas av för att nå spåntlucka och ventiler, är nu ca 40 cm kortare och sitter nu fast i den övre krönlisten.

I botten på orgeln har de smala listerna bytts ut mot en traditionell bottenram, som fläktlådan står på. I varje hörn har orgeln fått hjul som gör att orgeln kommer upp ca 7 mm från kyrkans golv. Med den nya bottenramen är hela orgeln mycket stadigare.

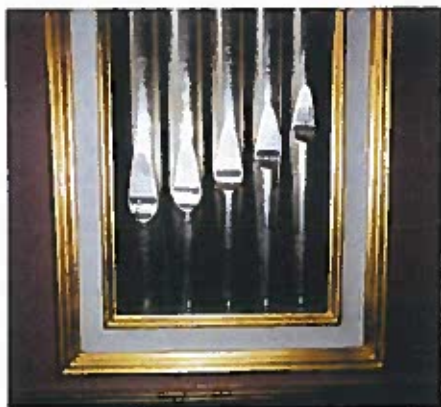
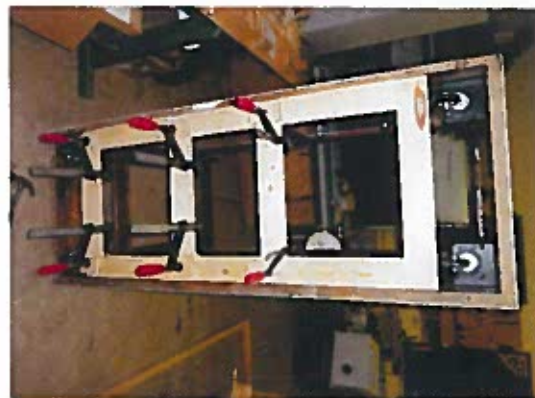
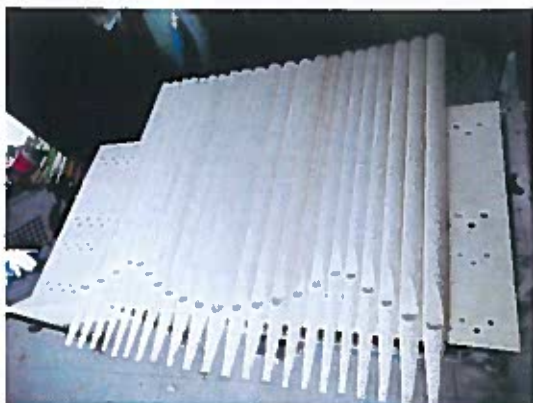
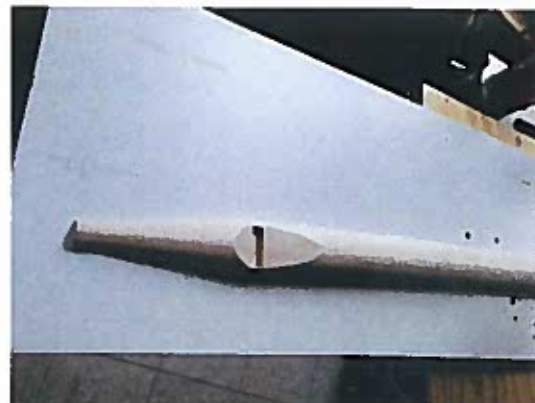
Fasadfälten, 3 st har det nytillverkats ramar efter förebild från Ramus orgeln i Holtug kirke, samt att det har tillverkats (svarvats i furu) pipatrappor också lika uppställning som orgeln i Holtug.

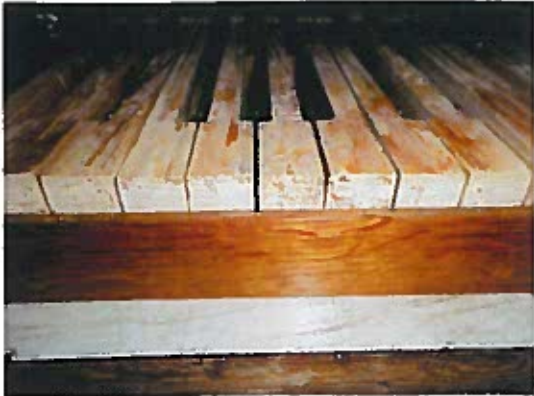
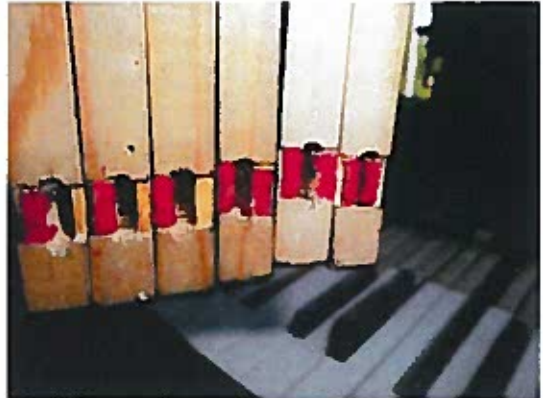
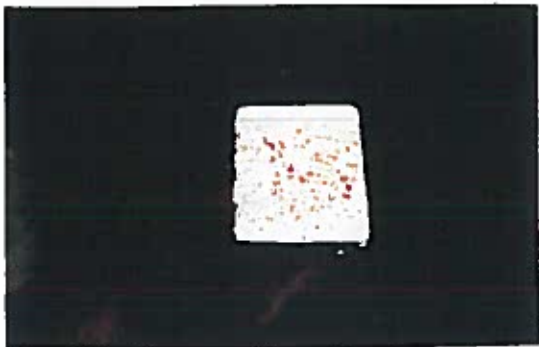
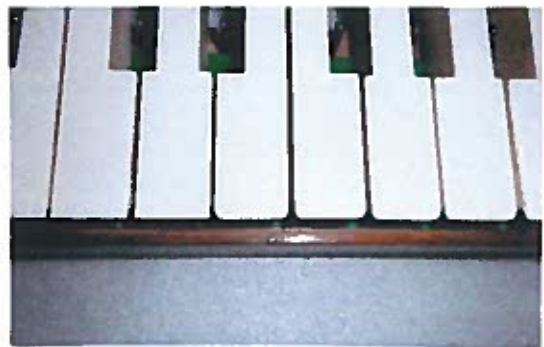
Tangenterna har utsatts för mycket omfattande maskangrepp under plast-beläggningen.

Tangenterna har nu ny beläggning av ben, samt ben i fronterna.

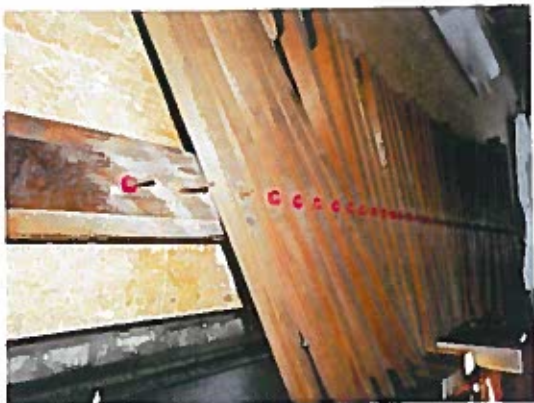
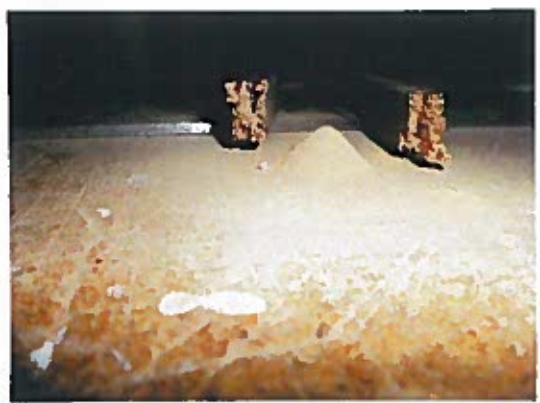
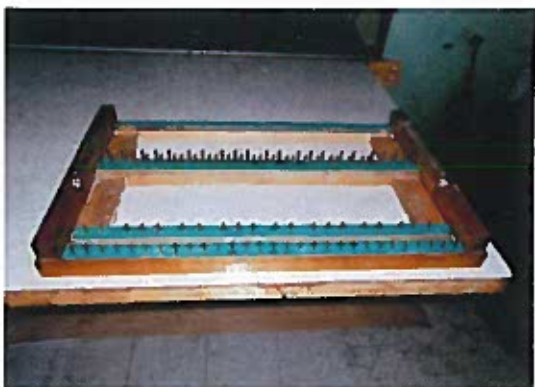
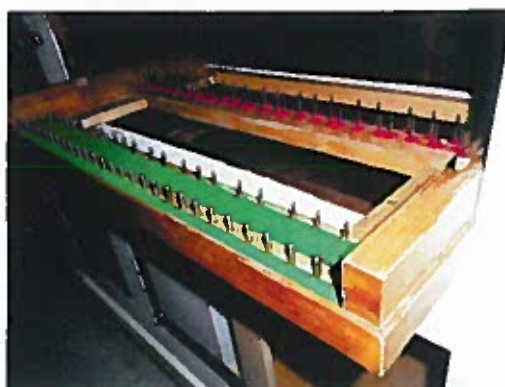
Den pressade gröna filten har ersatts av vävd grön filt i framkant på klaviaturen, samt röd vävd 1,5 mm kachmirfilt under tangenterna på vågbalken, vilket gör att tangenterna ligger stadigare och känns stadigare när man spelar.

Styrhålarna i tangenternas framkant har justerats till optimal gång.

3 st vippor i strålmekaniken har bytts ut på grund av maskangrepp.

Vipporna i strålmekaniken, samt tangenterna hade stora mekaniska problem, men har nu justerats så att de löper fritt och inte skrapar i varandra.

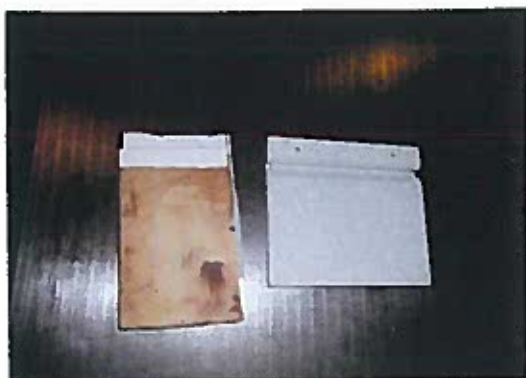
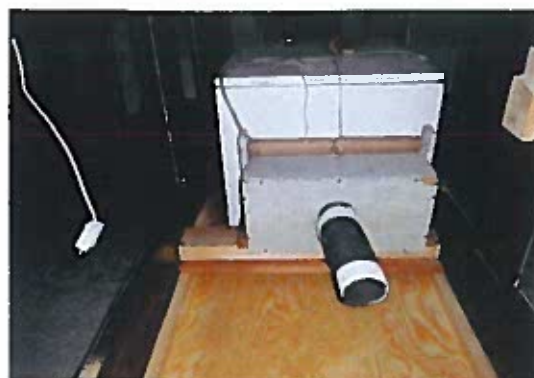
Fläkten är den samma. Fläktlådan har nytt lock med bättre passform och ljudtätning, samt att luckan för luftinsläpp har gjorts större.

Ridåventilen är ny, till en mer ändamåls enlig modell. Den som satt i orgel var överdimensionerad, samt att den bara kunde öppnas framåt, nu är den mindre och kan öppnas uppåt med ett lock.

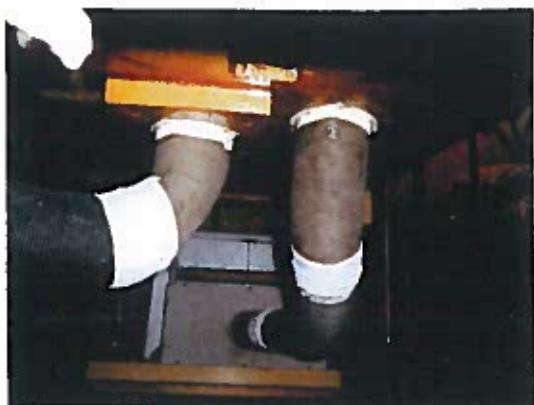
Före

Kanaler från ridåventilen.

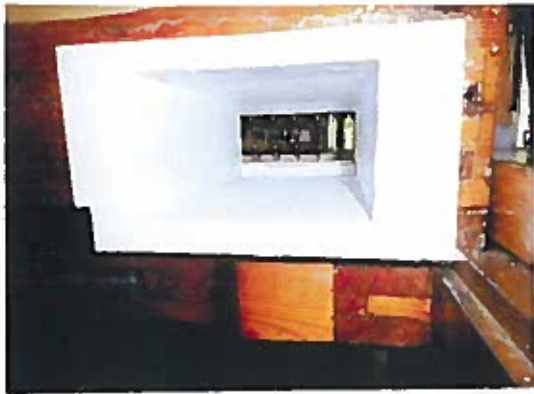
På bilden nedan till V ser man kanalen in till väderlådan, som är helt skinnklädd, samt en tjock skinnpackning till kanalen som går ner till bälgen

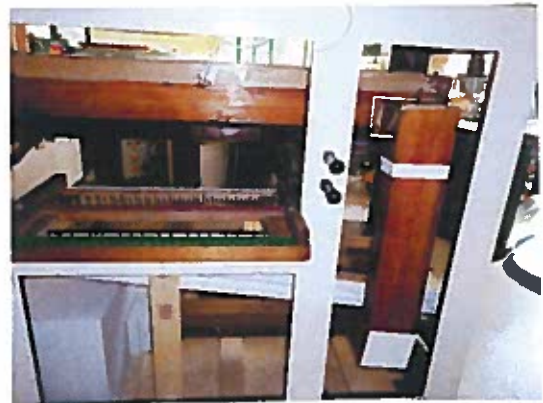
På bilden nedan till H ser man bottenramen, den lilla ridåventilen från fläktlådan, bjälklag till den nyskinnade bälgen, samt den nya träkanalen från väderlåda till bälgen.

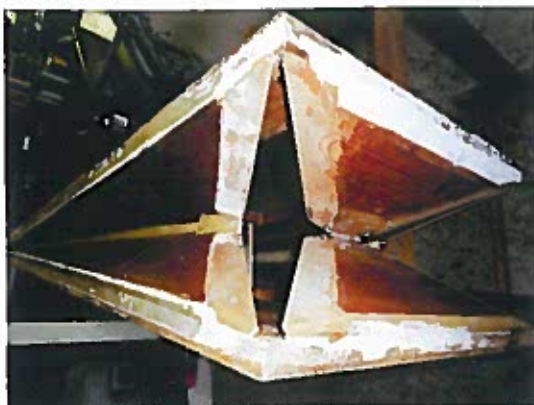
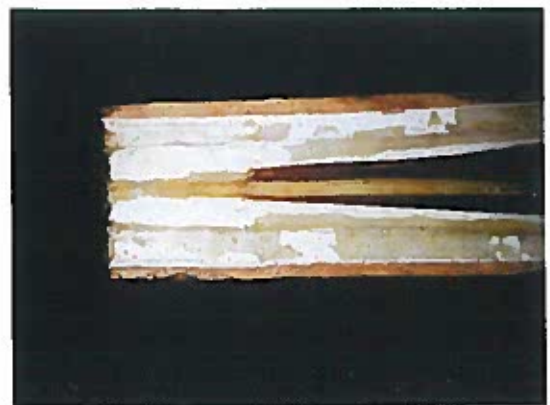
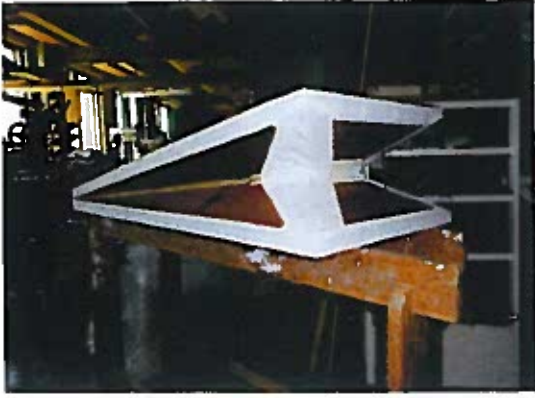
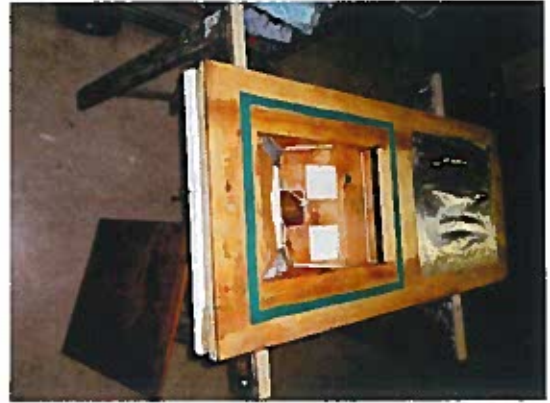
Bälgen är inte original Ramus, men den passar bra in i orgeln i funktion och form. Bälgen hade också omfattande maskangrepp. Den är nu rensad från Aluminiumfolie och pressad filt. Alla luckor har nu skinn som tätning. Skinnen i bälgen är utbytt samt att skinnremсор har limmats över de gamla runt hela bälgen. Bälge och kanaler har nu maximal täthet.

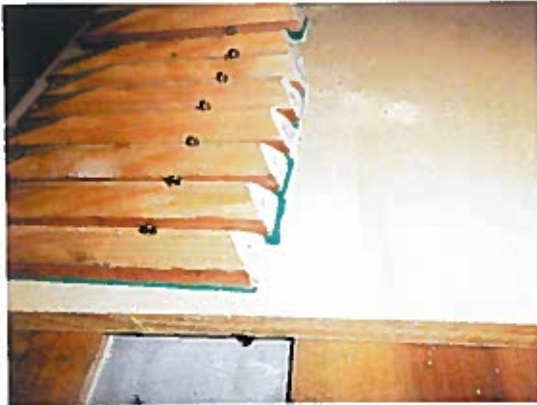
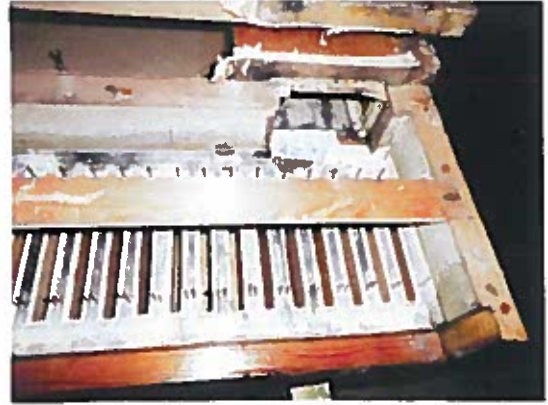
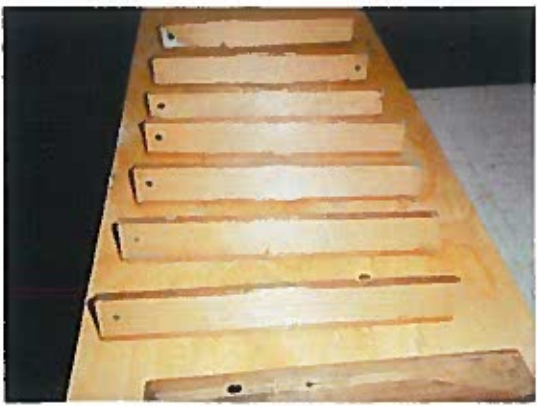
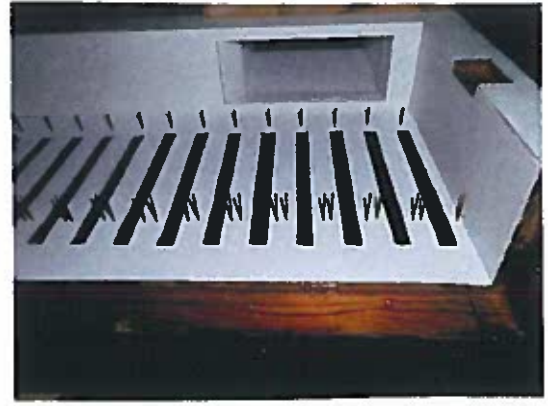
Ventilerna hade ett skinn som inte är ämnat som tätning, dessutom dåligt limmad och skuren. Grön pressad filt samt skinn skrapades av och ventilerna hyvlades plana, därefter limmades dubbla skinn, samt att sämsskinn limmades i öglorna. Nya styrstift till ventilerna. Nya pumpettrådar mellan ventil och påsar. Otäta påsar tätades.

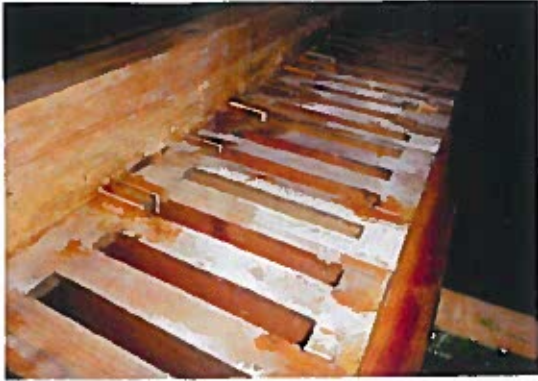
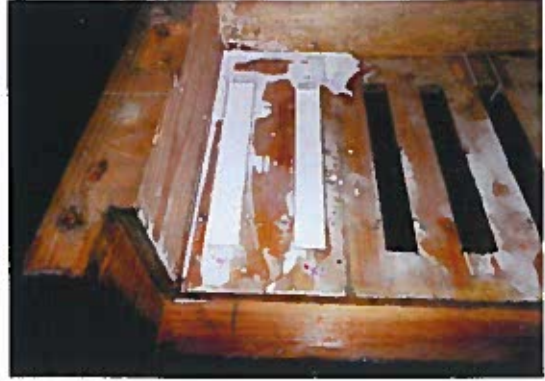
Allt skinn och Aluminiumfolie togs bort, samt skinnpackningar i väderlådan.

Sprickor runt ventilöppningar sågades upp och tätades med trästickor.

Alla kanceller limfylldes 2 gånger, 2 i taget med mellanrum så att inte lådan fuktades så hårt.

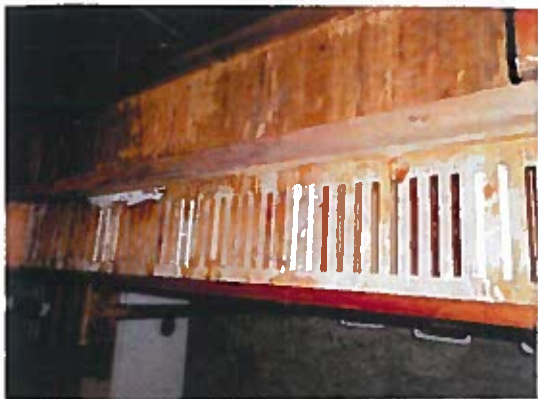
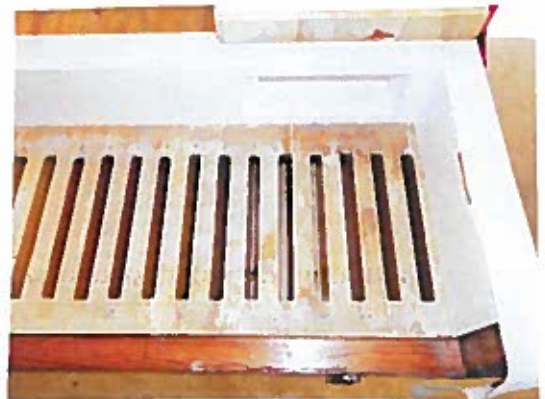
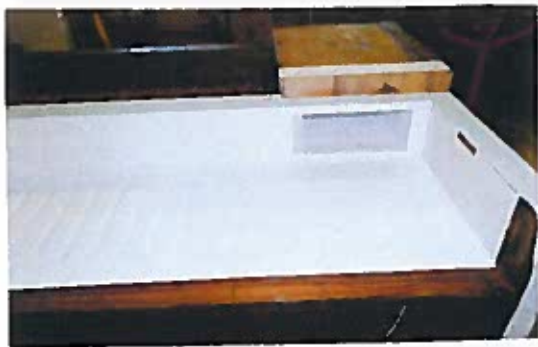
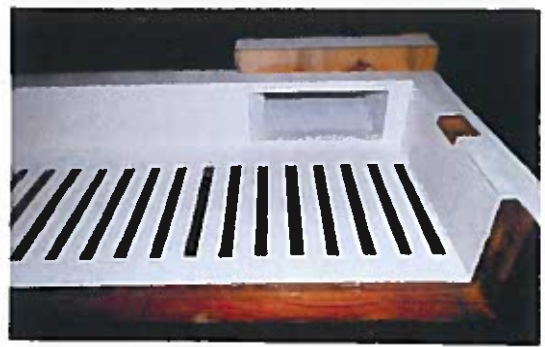
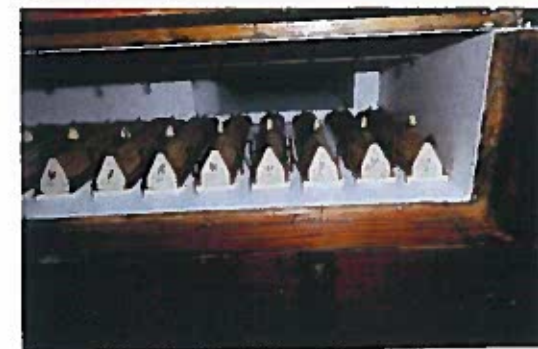
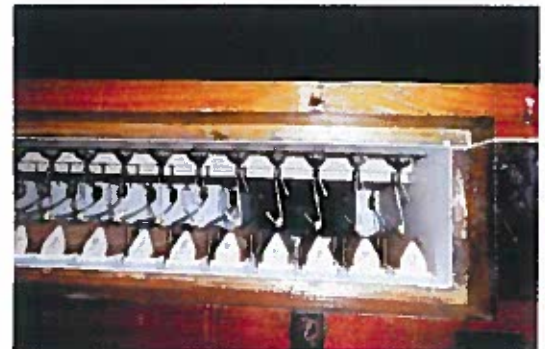
Därefter planades hela ytan helt slät , och skinn limmades med köttsidan ner mot kancellerna, och papper pålimmades på väggarnas insida. Och nya styrstift till ventilerna.

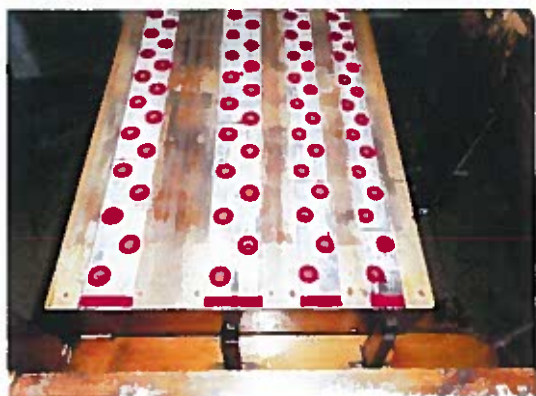
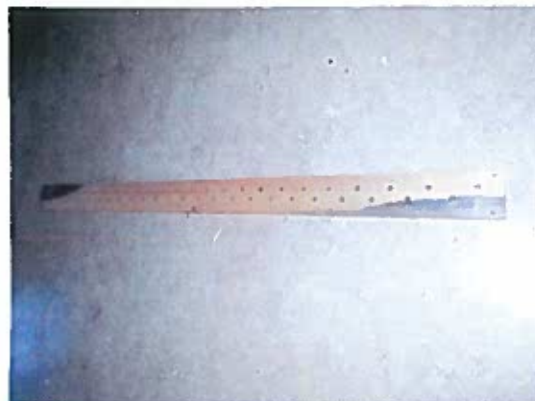
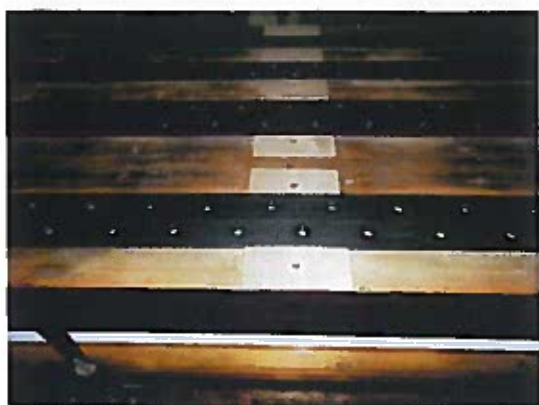
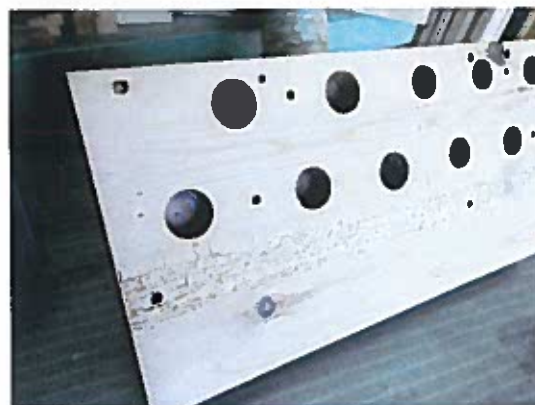
Både väderlåda och väderlåds botten var även här angripna av mask. 5 cm av väderlåds botten fick klyvas bort och ersättas med nytt trä.

På Väderlådans översida slipades det gamla skinnet till en slät yta, och 0,7 mm kachmirringar limmades på skinnytan. Pipstockarna hyvlades plana, och även där limmades filtringar runt hålen. Slejferna var också angripna av mask, så alla slejfer nytillverkades i furu med rakt stående årsringar, samt att dom grafiterades. Mellanlägg till låda – stock gjordes av ca 2,5 mm ekplattor 7 cm långa, som limmades vid varje stockskruv.

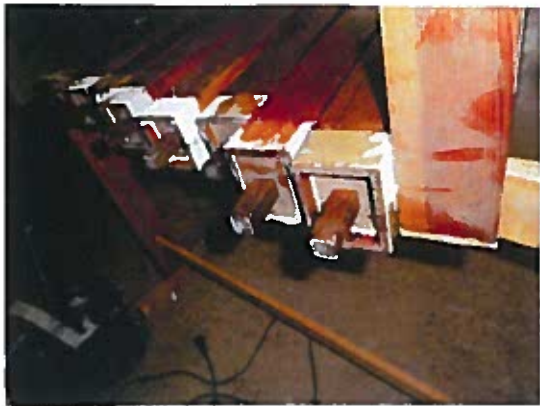
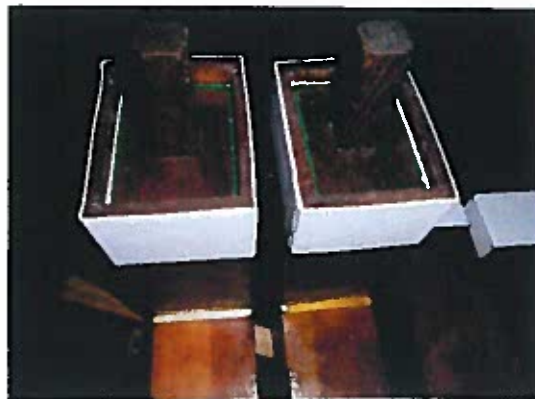
De 12 träpiporna i Gedackt 8 C-H stämpropparna fått filt och skinn, samt att tyget på utsidan tagits bort och ersatts med skinn.
