Rapport vedr. renoveringen af orglet
i
Østre Kapel, Randers
Århus Stift

BRUNO CHRISTENSEN & SØNNER
ORGELBYGGERI ApS

Renovering af Demantorglet fra 1860 i Østre Kapel, Randers

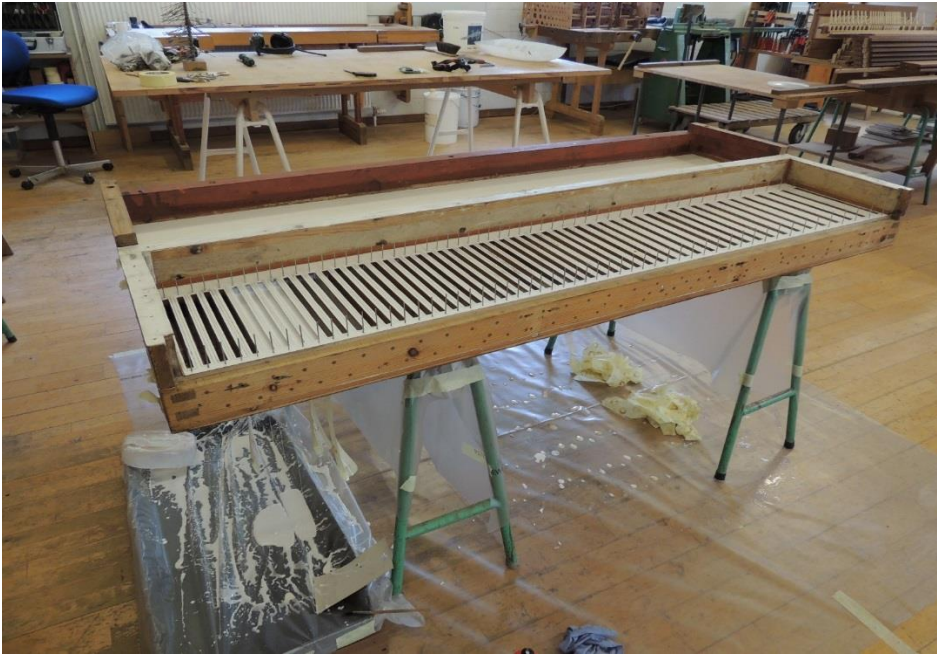
1. Alle piber, pibebrædder, pibestokke og vindladen har været demonteret, hvorefter at alle sløjferne på manualvindladen er blevet forsynet med nyt grafit i nødvendigt omfang. Revner i fundamentet og under ventilerne er blevet bragt i orden. Ventilskindet er blevet kontrolleret og fundet i orden.

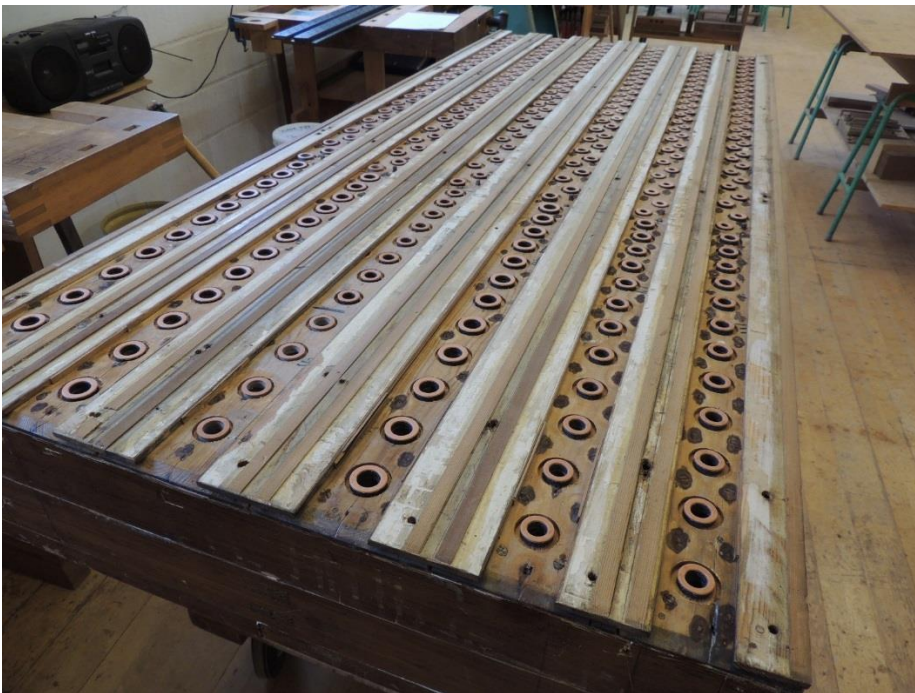
2. Alle kancellerne er blevet limdrænket med tyndt lim.

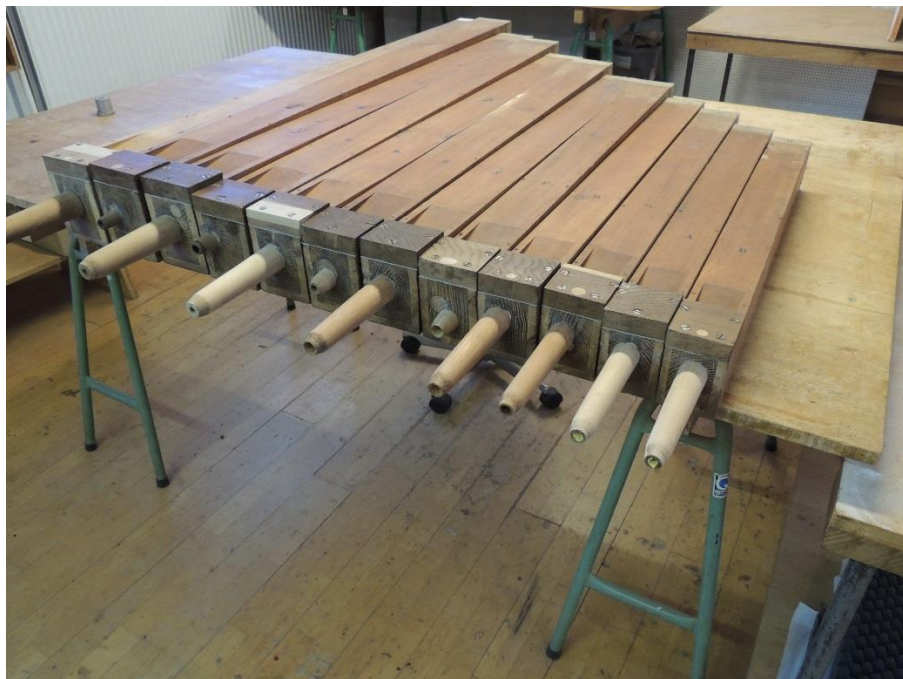
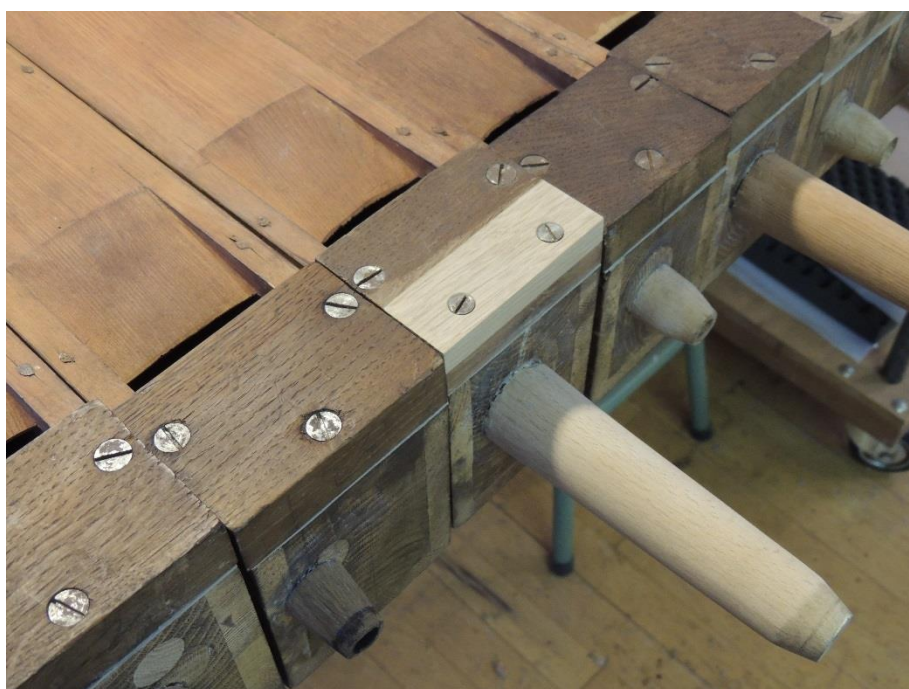
12. De 12 træpiber i Gedakt 8' er blevet eftersat og bragt i orden. Ds var revnet i toppen, og er blevet limet sammen. Ligeledes er blevet monteret et tyndt tætningsmateriale på alle 12 piber under forslagene, så de slutter helt tæt til kernen.

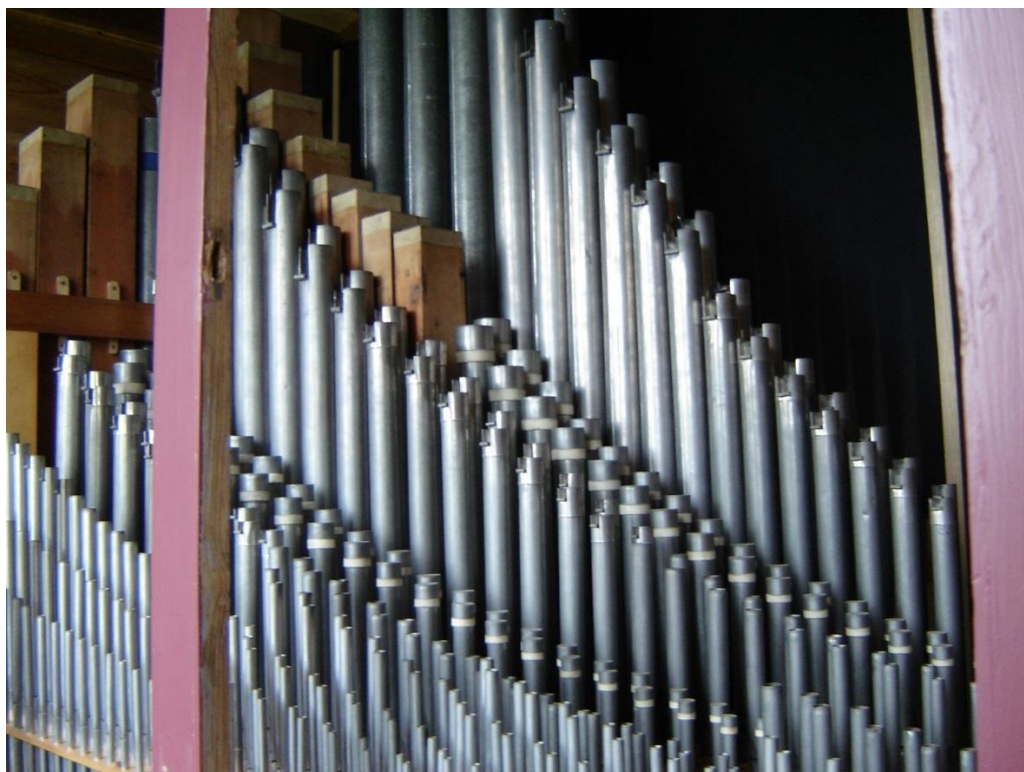
13. Skindet rundt om pibefødderne er blevet fjernet og ligeledes er alle forslagene blevet restaureret.

14. Hver enkelt stemme er omhyggeligt blevet rensset i kernespalten og efterfølgende blevet egaliseret.

15. Subbas 16' – 8' er blevet øget i styrken, så den passer bedre til manualværkets stemmer.

16. Rygslagventilerne til de fælles 15 piber i Sub. 16' - 8' er blevet justeret.
