Birkerød den 25.05.2023

Renoveringsrapport

Vedrørende Knud Olsen orglet i

Torkilstrup Kirke

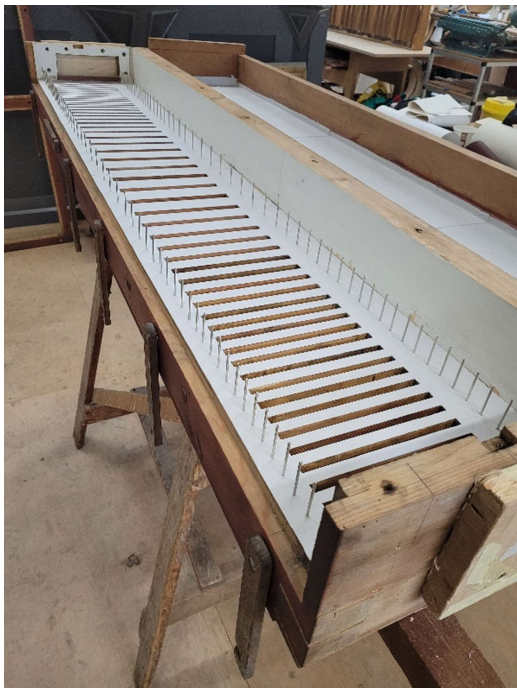
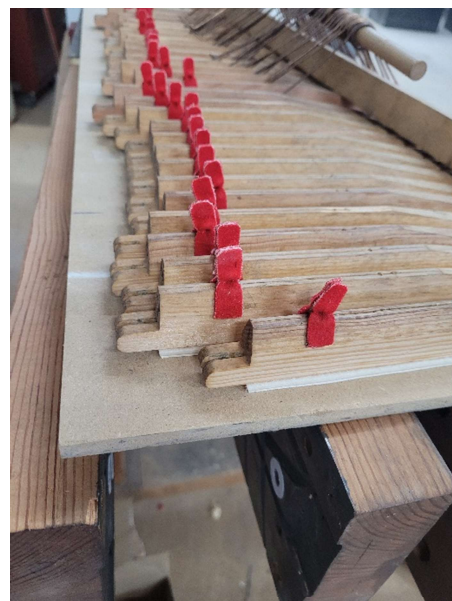
Vindladen er adskilt og kanceller tætnet med en blanding af lim og kridtpulver. Dårligt træ udskiftet med nyt.

Fundamentet er rettet af og forsynet med nyt papir.
Spilleventilerne er rettet af og forsynes med nye skindpakninger.
Nye grafiterede sløjfer i egetræ med pakninger af skindringe er monteret.

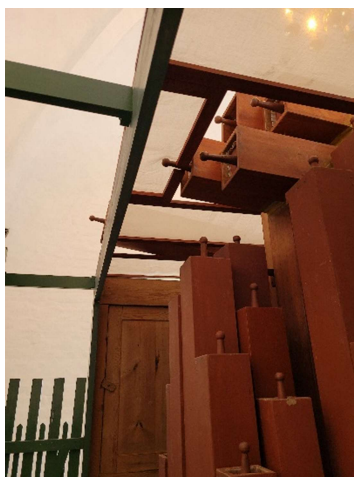
Diverse revner og sprængninger er udbedret. Orgelhuset er behandlet med et kemisk middel for at standse ormangreb.

En stoframme over piberne er udført og monteres.
