Restaurering af orglet i Fredensborg Slotskirke

Restaurering er udført i 2023. Følgende orgelbyggere har medvirket: Konstruktion vedr. kassebølge: Bernd Lorenzen. Orgelbyggere: Jacob Petersen, Jesper Nørgaard, Jens Miltersen m.fl. Intonatører Daniel Schmidt Christensen, Thorben Schlegel.

Orglet er bygget i 1846 af Marcussen & Reuter, med 17 stemmer på 2 manualer og pedal. I 1960 foretog vort firma en omdisponering, under indflydelse af Orgelbevægelsens klangidealer, hvor bl.a. orglets strygestemmer blev erstattet af lysere klingende registre.

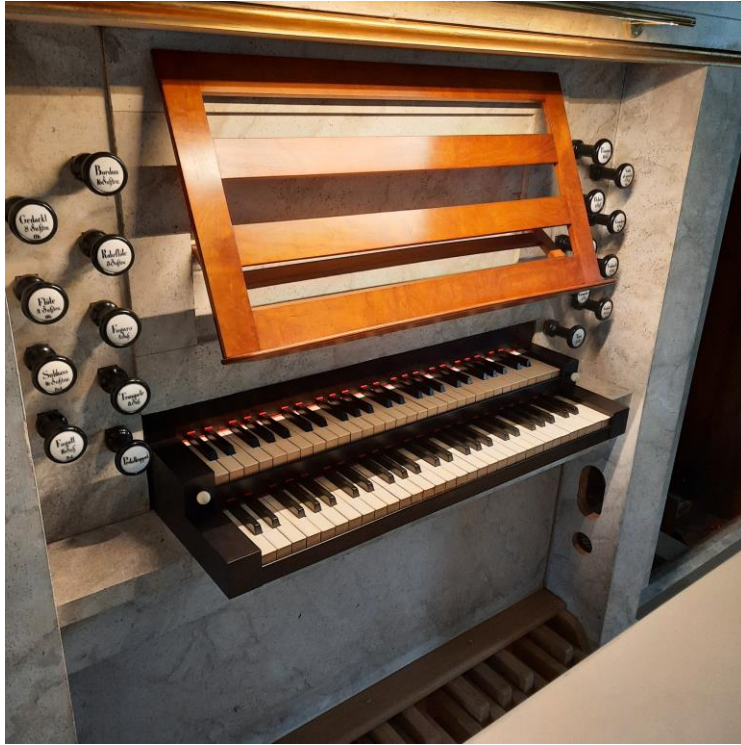
Orglets spillebord (foto er taget før montering af afbryder/lyskontakter)

Blyvægt på II. manuالتangenter er bibeholdt (er sømmet på, sandsynligvis meget gamle), idet vægten har betydning for ensartet tangentsstilling.

Alle manuالتangenter, på nær enkelte toner i dybeste og øverste oktav, er istandsat ved i-limning af nyt træ-materiale i styreslids, fornyet tilpasning, samt smøring med grafit. Der er ikke indsat filtforinger.

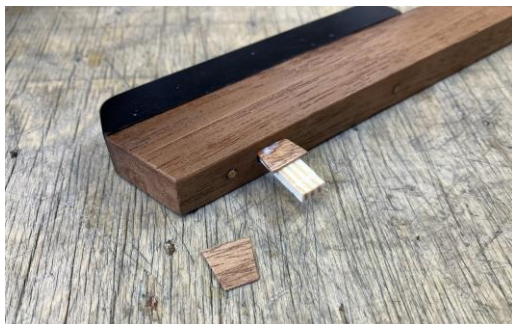
Manuالتangent styreslids, nyt træ limet i

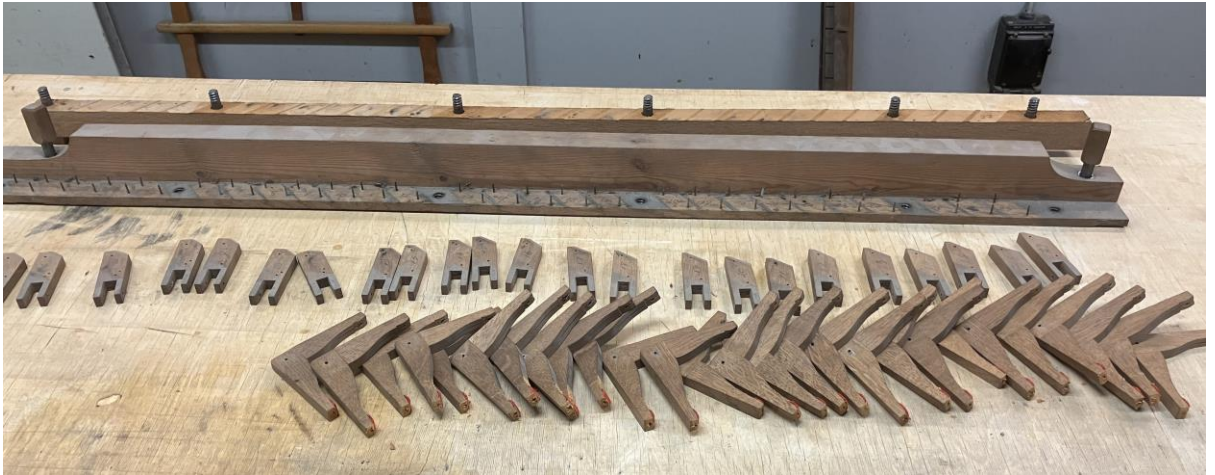
Istandsættelse af lejer og pedalvinkler, foring på pedal trakturvinkler.

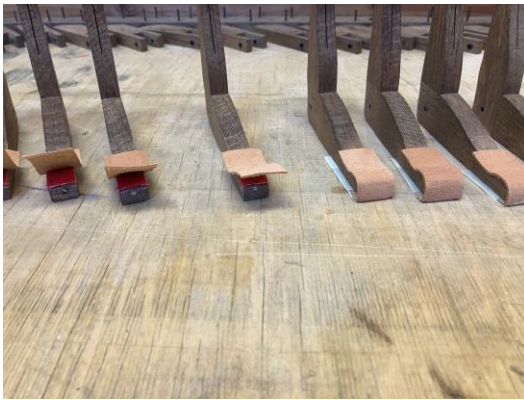
Lejer ved vinkler havde slør. Lejer boret op fra 2,75mm til 3mm. Kapsler smurt med grafit. Nye stifter isat.

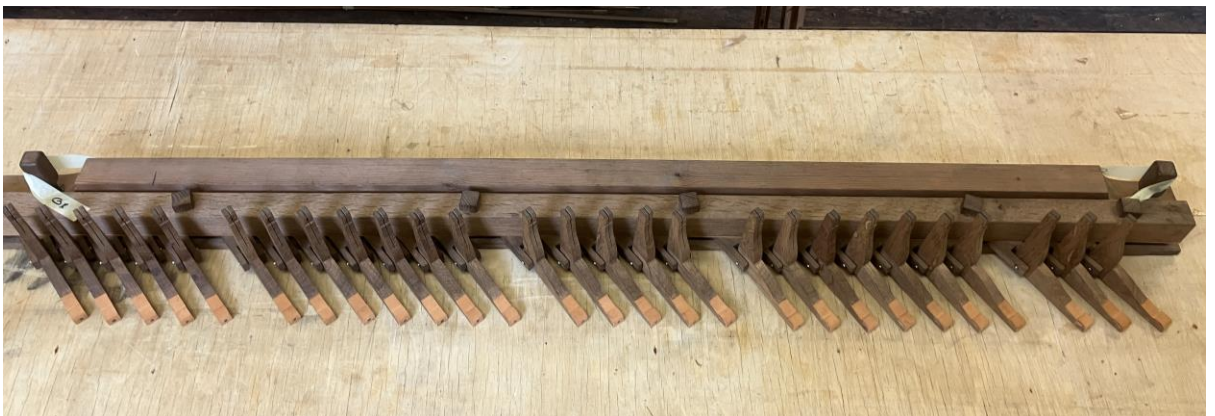
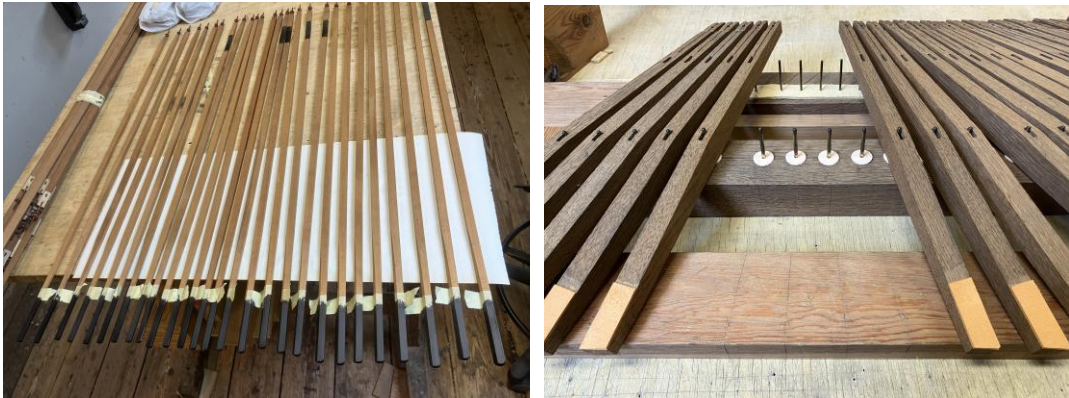
Pedalstikkere, til kobling til manual, grafitteret. Kobbelvipper istandsat med skind.

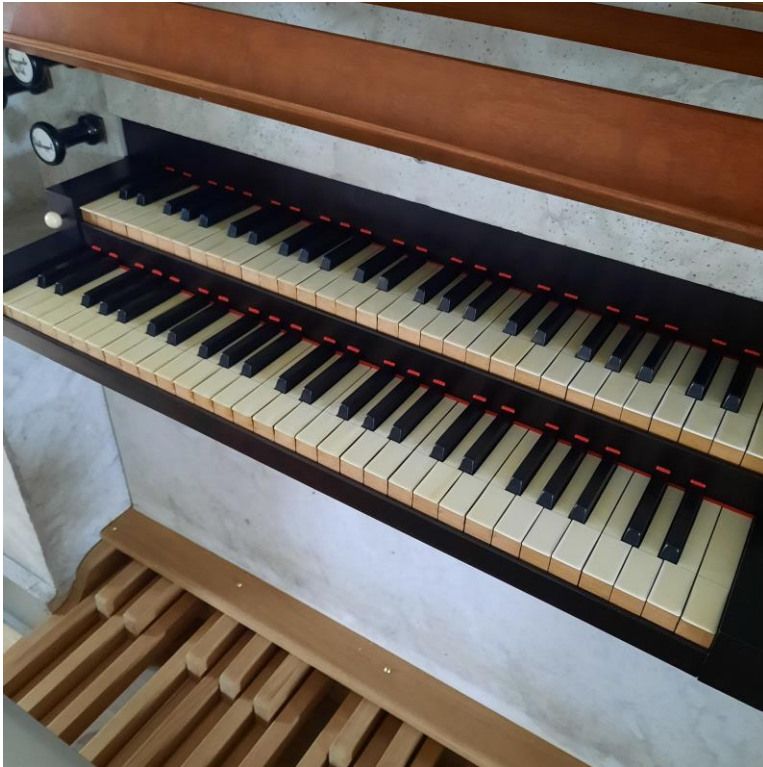
Pedalklaviaturet, som blev fornyet i 1958 efter ”moderne” mål, er erstattet af et nyt pedalklaviatur, udformet efter klaviatur i orglet i Kronborg Slotskirke.

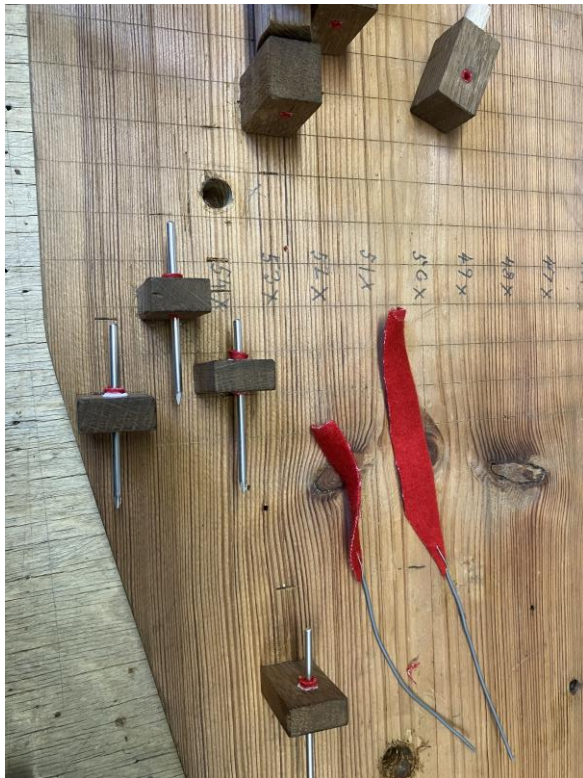
Foringer fandtes i velleramme kapsler, og slidte foringer er skiftet. Knækkede kapsler udskiftet eller repareret.

Istandsættelse af velleramme kapsler/lejer

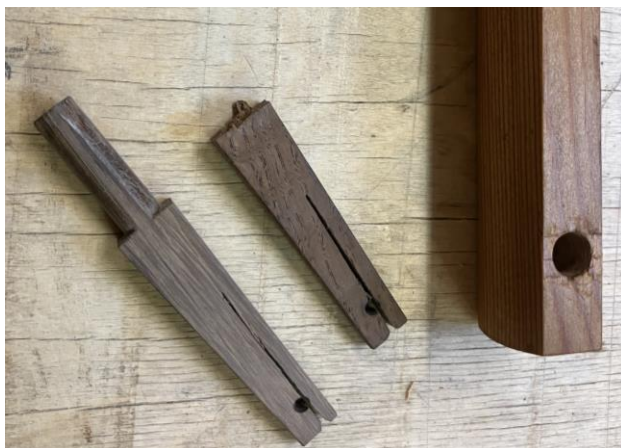
Knækkede vellearme udskiftet.

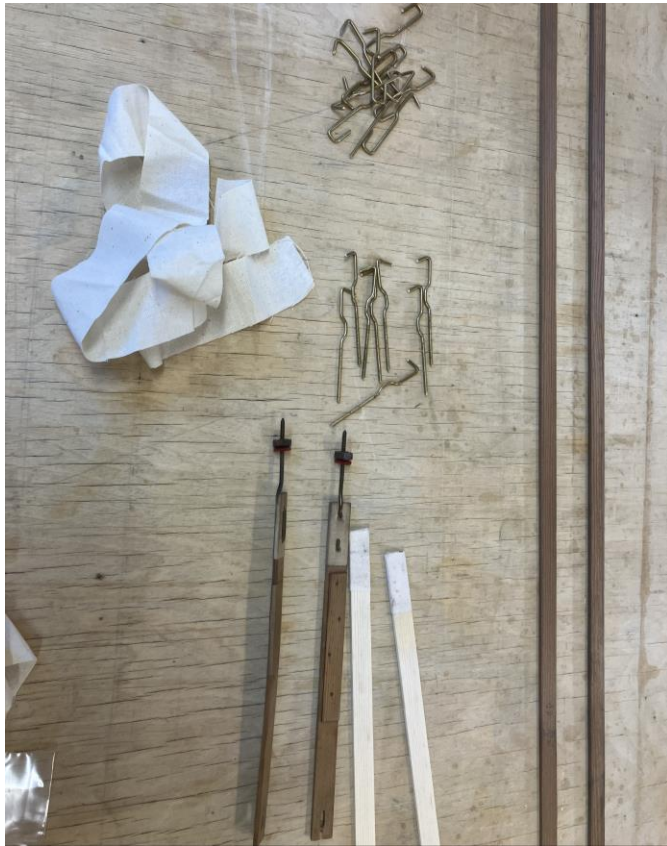
Abstrakter er gennemgået og knækkede abstrakter udskiftet.

Enkelte abstrakter er fornyet.

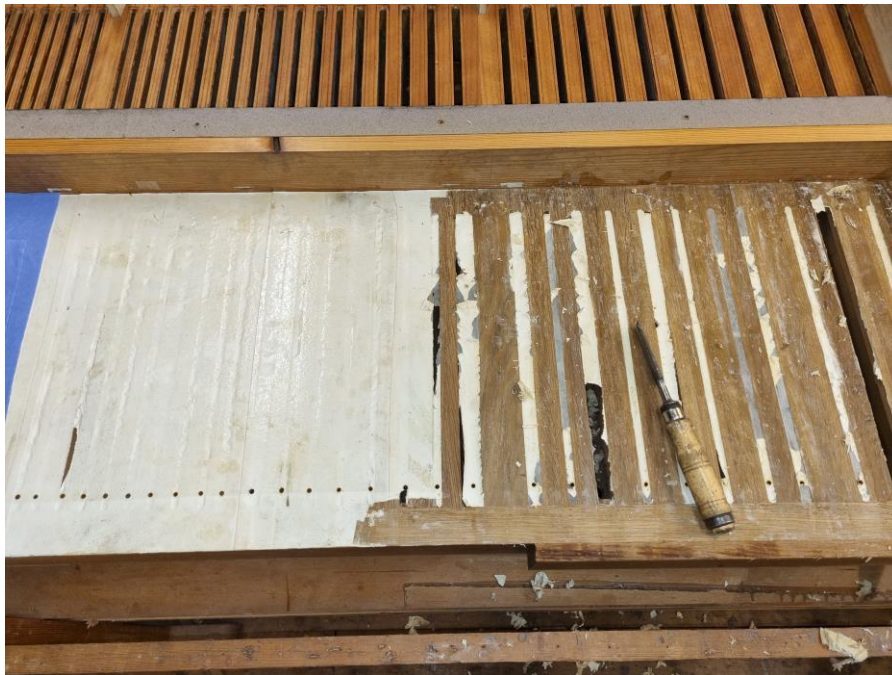
Manualvindlade, afrensning af gammel skindbelægning

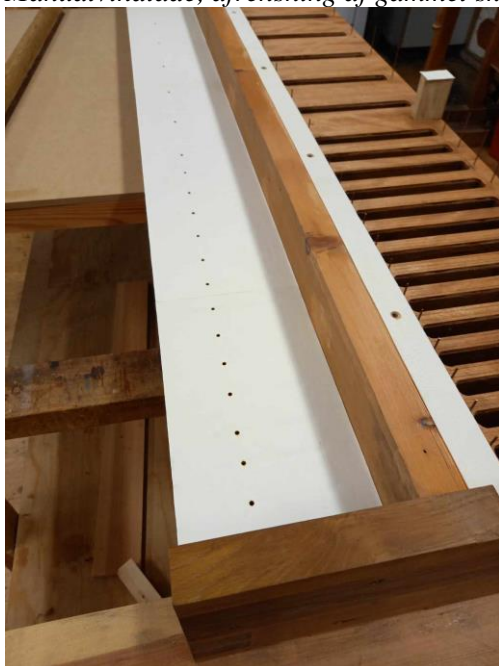
Pedalvindlade, nyt skind på underside

Gammelt skind, på underside af vindlade udenfor ventilkasse, er rensset af og et nyt lag fåreskind er lagt på.

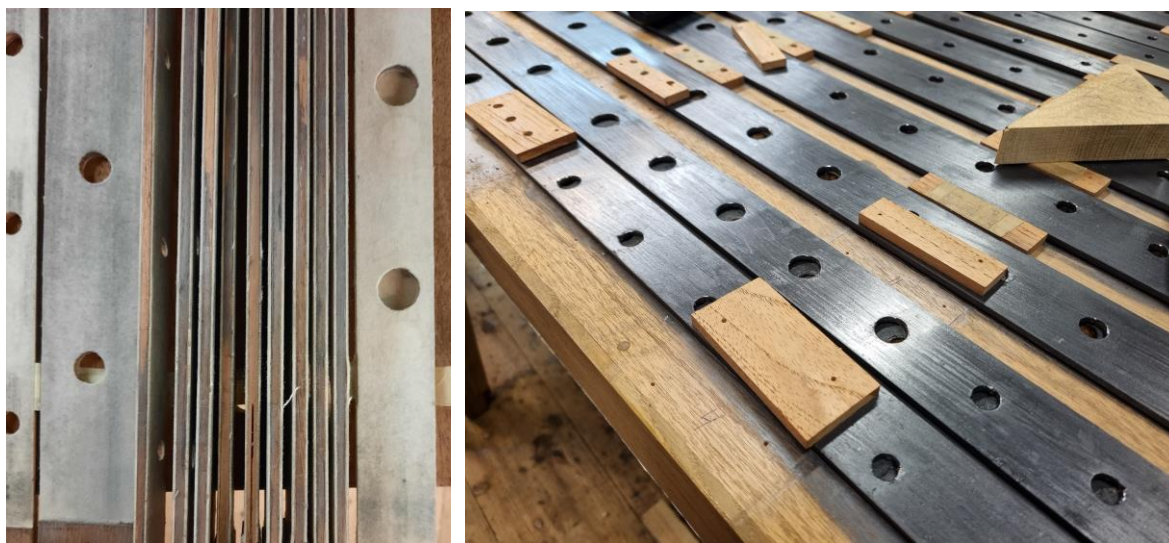
Sløjfer var beklædt med filt. Belægning er fjernet, og sløjfer er behandlet med grafit.

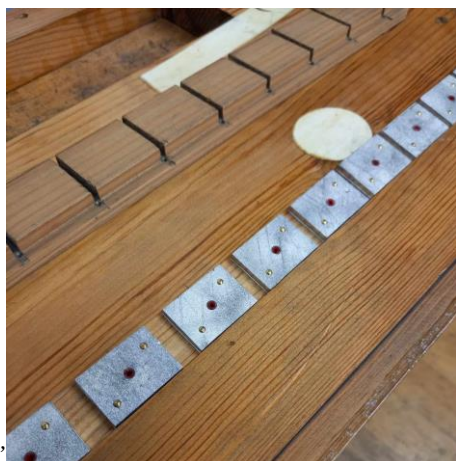
Pulpeter, påsømmede.

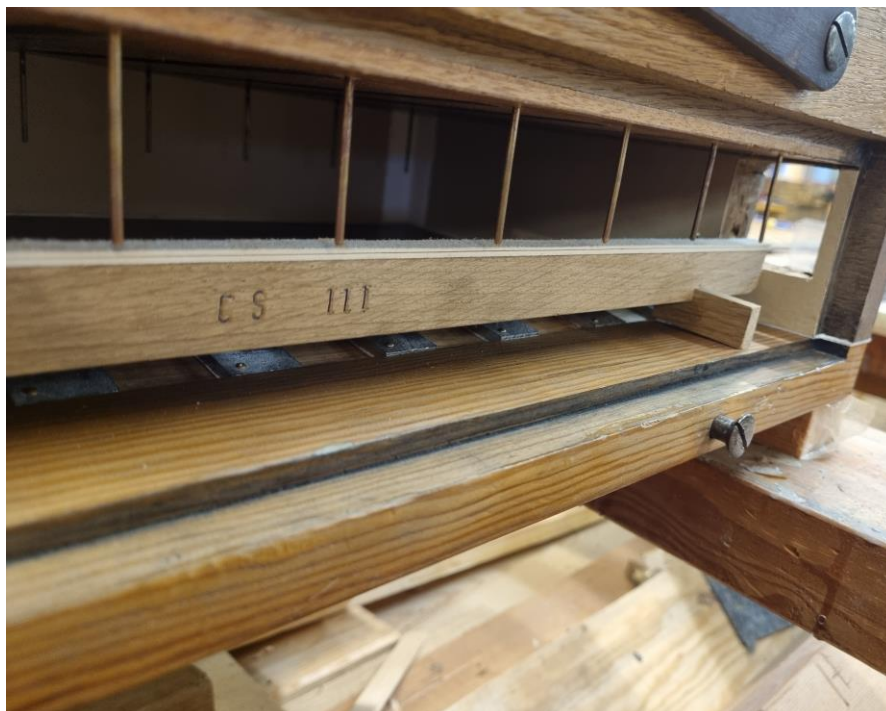
Stopliste til spilleventiler, er monteret på klods. Bag listen anes de nye pulpet-plader, monteret på vindladebund.

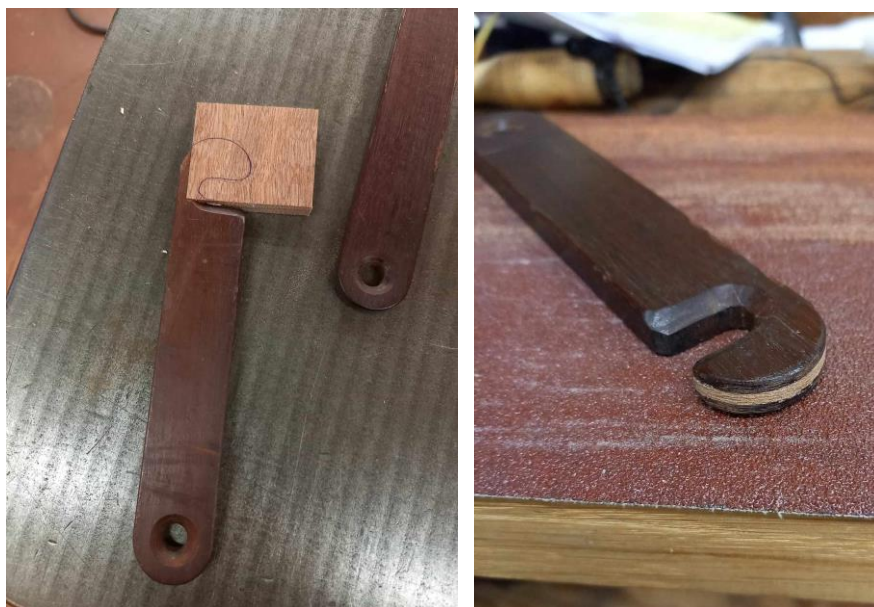
Spundsvrider

Spundsvridere er repareret, hhv. erstattet med nyt træ.

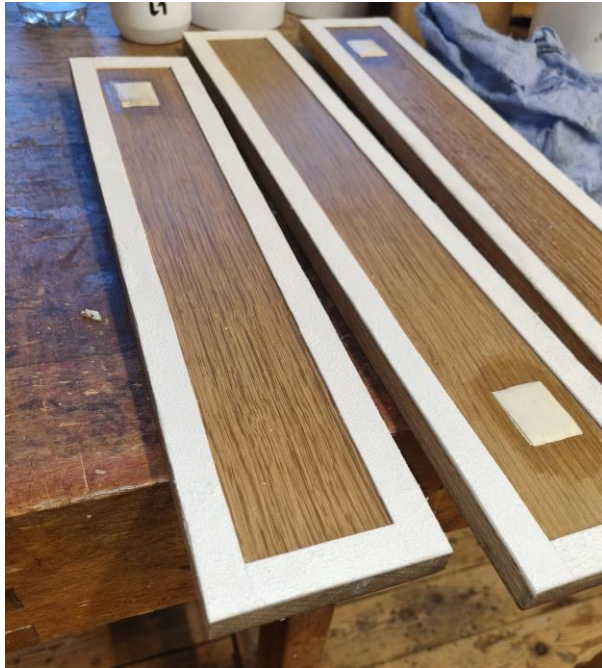
Vindladespunse, forsynet med nye skindpakninger.

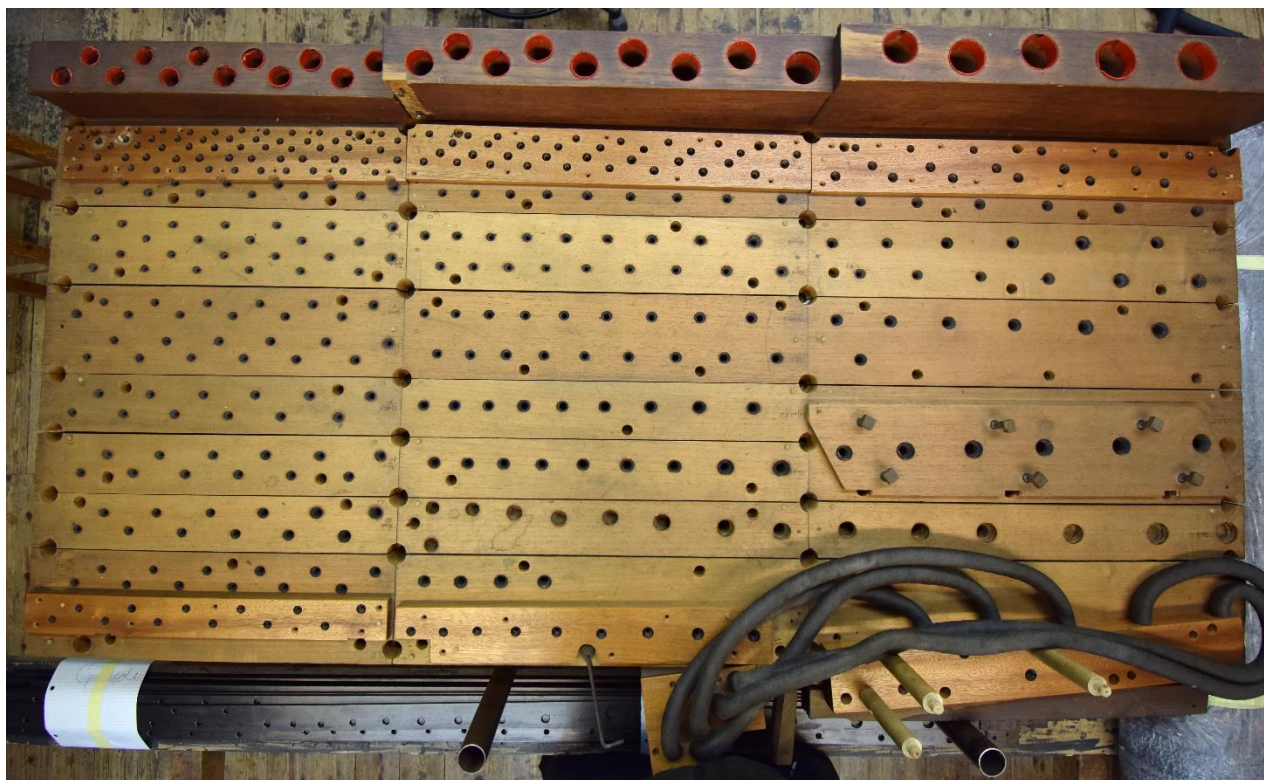
På foto herunder ses vindladen, uden pibebrætter, dog med overstokke, iht. omdisponering 1960:

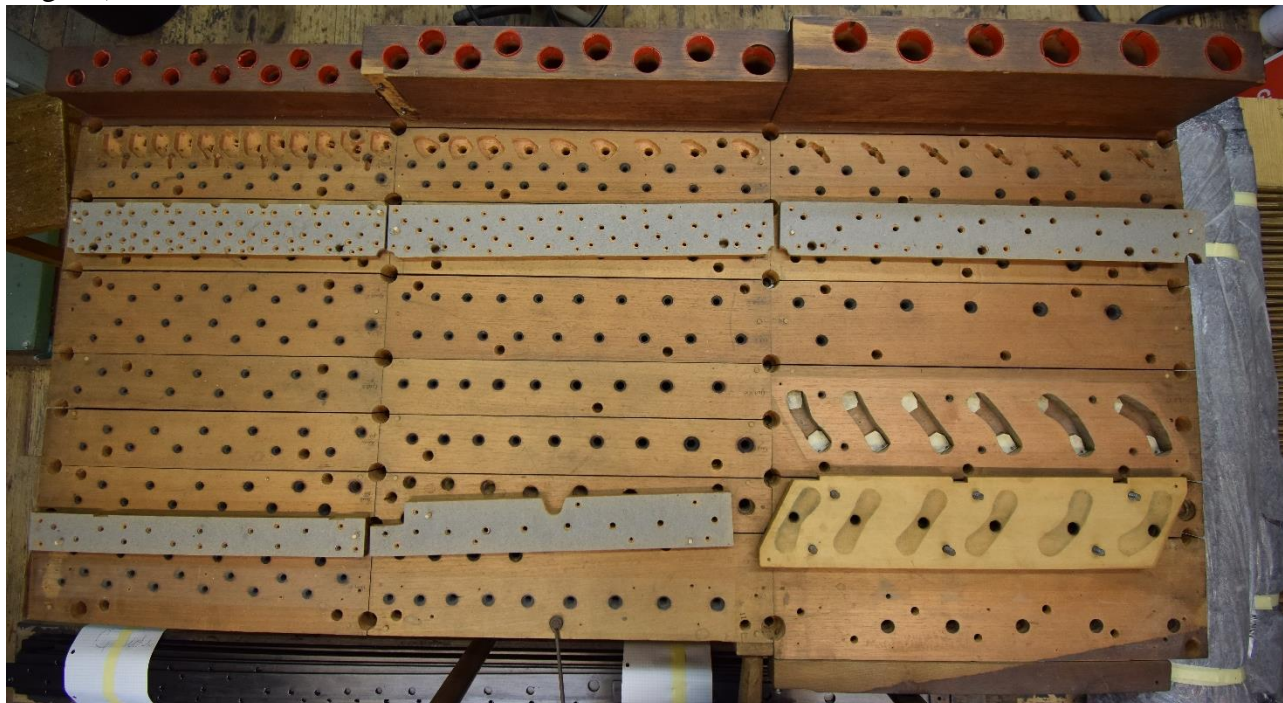
Når overstokke tages af, kan ændringerne ses. (OBS.: Overstok ved Rørfløjte og Gedakt er original)

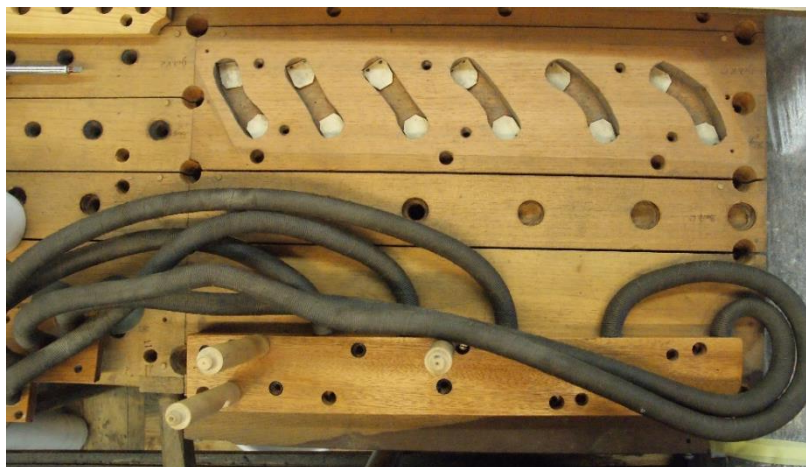
Billedet viser C-sidens Manualvindlade, stokkene bagved facaden. Den nyere overstok blev i sin tid påskruet, for at placere Gemshorn 2'-piber på pladsen af den oprindelige Viola di Gamba 8'. Flexkondukterne har erstattet den oprindelige forførringsstok, som lå i bunden af orglet.

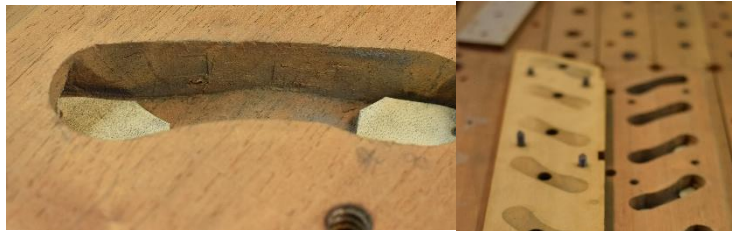
To stokke længere inde, kan der ses rygslagsventiler fra transmissionen mellem Rørfløjte 8' og Gedakt 8' C-H. Rygslagsventiler er nødvendige, fordi de 2 stemmer er på henholdsvis 1. og 2. Manual. Bunden i transmissions-forføringer er i øvrigt ikke helt plan, der er en forhøjning i midten, som muligvis skal forhindre, at den modsatte rygslagsventil bliver pustet opad.

Rygslagsventilernes skind er blevet fornyet.

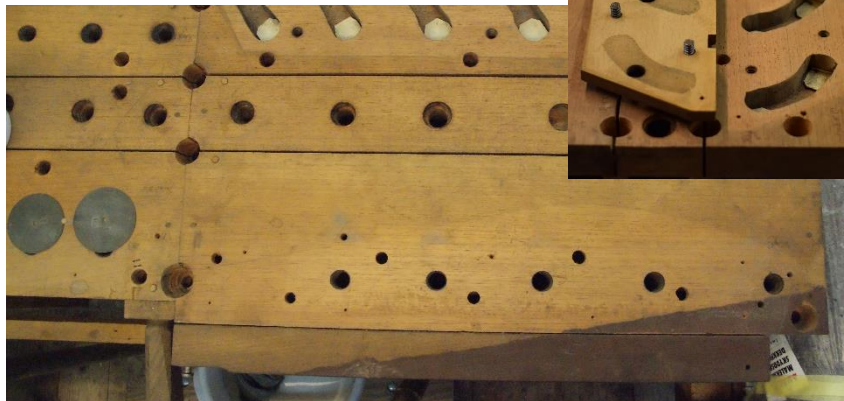
På dette billede er de nyere overstokke fjernet, og hullerne i den gamle stok bliver synlige:

De 5 store huller hører til Oktav 4'-facadepiber. Oktav 4' er fordelt på 2 sløjfer. En ved facaden, og en ved stemmens placering på vindladen.

De små huller er nyere, og blev brugt til C-H oktaven i Gemshorn 2'. Hullerne "fanger" den oprindelige forføring af Viola di Gamba 8'. Både V.d.G. 8' og Principal 8' er forført til forkanten af stokken, hvor de oprindeligt er ført sammen ved hjælp af rygslagsventiler. (V.d.G. 8' C-H "låner" Principal 8' C-H.)

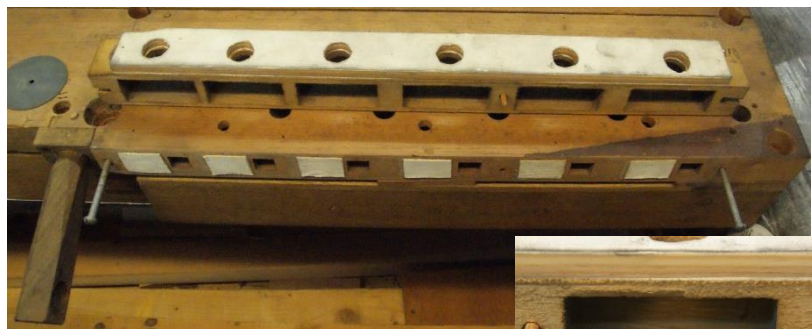
Her ses klodsen med "transmissionskasse" (vendt på hovedet) og "rygslagsventilerne".

Som det tydeligt ses, er forføringerne af Viola di Gamba lukket, med pålimede skindstykker, mens rygslagsventilerne for Principal-forføringer mangler, dog kan der ses små huller efter søm.

De nye huller i oversiden af Bas-stokken udluses. Lukningen af Viola d.G.-forføringen fjernes, og der rekonstrueres/genskabes rygslagsventiler på forkanten af stokken.

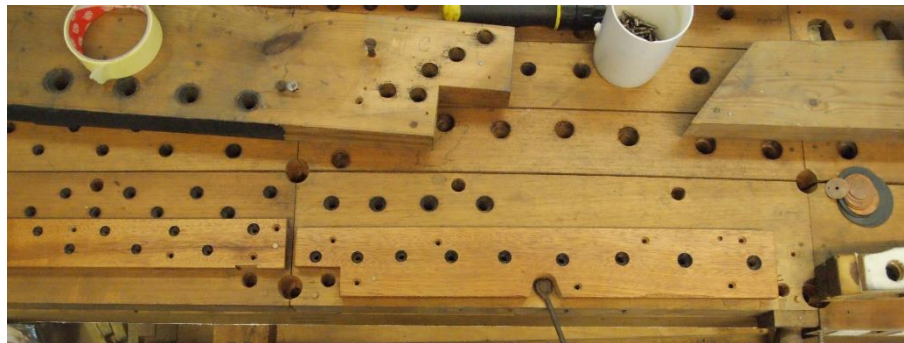
Her ses de 2 diskantstokke af Viola di Gamba 8'/Principal 8', hvor der også skrues overstokke på, som var tilpasset stokhulstørrelsen til Gemshorn 2'-piber.

Ved disse stokke (c0-f3) er der ikke sket yderligere ændringer; de originale stokhuller findes og er uændrede. Skrue- og dyvelhuller er blevet lappet, og pipebrættet restaureret ved at fjerne de påskruede træstykker, som havde tilpasset diameter til de mindre Gemshorn 2'-piber.

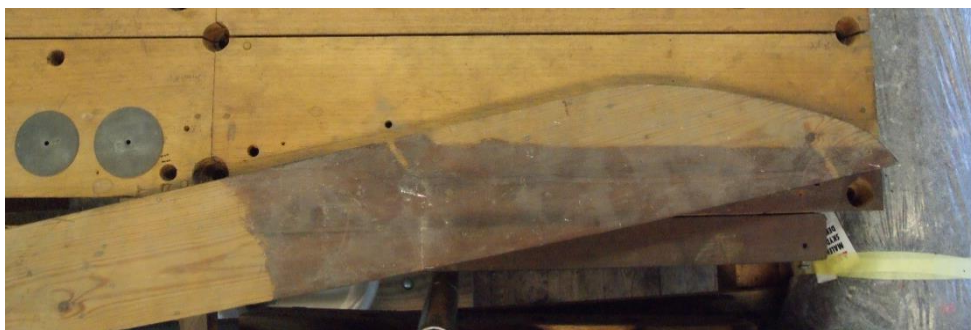
De gamle forføringstokke til Oktav 4'-facadepiber kan nu genindsættes, fordi der ikke længere er en nyere overstok i vejen. C-sidens forføringstok er intakt, mens Cs-sidens forføringstok var blevet savet over. Den er nu rekonstrueret.

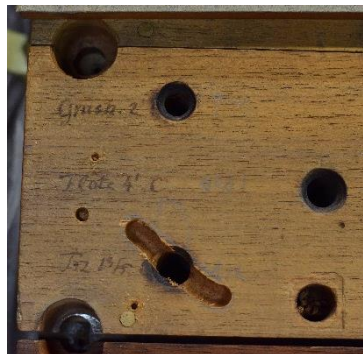
Stokhuller til Terz 1 3/5' er overvejende forsvundet, fordi man har fræset forføringer i stokkens overside.

I stokkene C-H er forføringerne fræset rene og derefter udluset.

Herefter er stokhullet boret igen. På denne måde bevares det meste originale materiale.

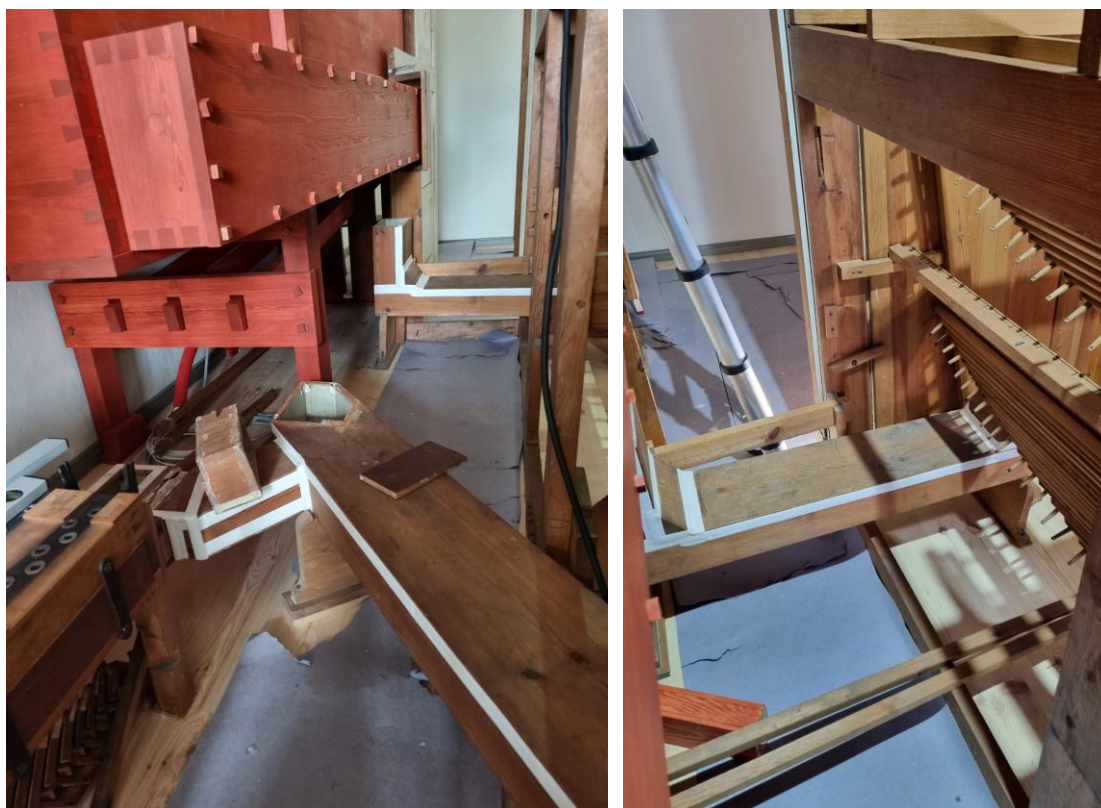
Kanalsystemet er fortsat i overvejende original stand, dog er manglede forbindelsesstykker, op til kassebælgenes samlekanal, rekonstrueret. Lodret kanal i Cs-side, under vindladen, er restaureret ved udlusning af huller, desuden er afspærring i kanal fjernet. Alle kanalbelædringer er fornyet.

Istandsættelse af orglets vindkanaler

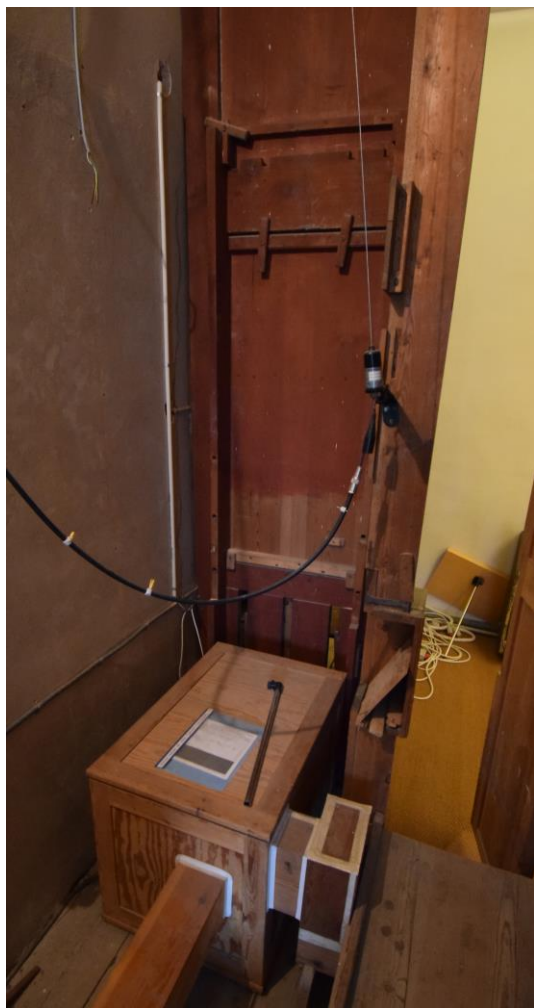
Vindsystem efter ændring i 1958

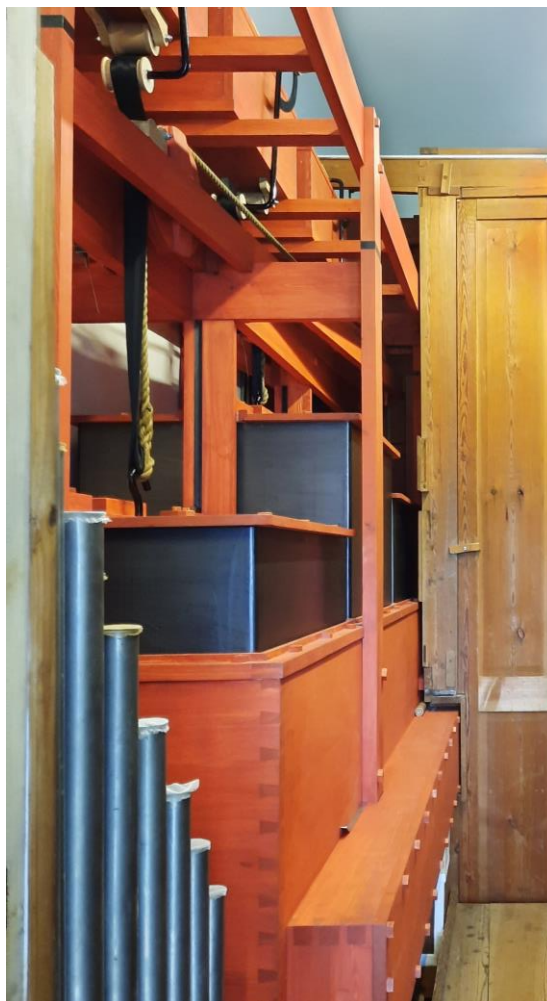
Rekonstruerede kassebælge 2023

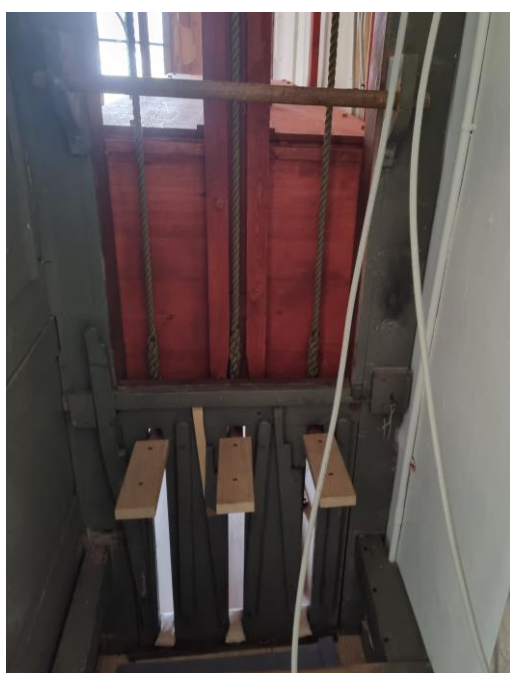
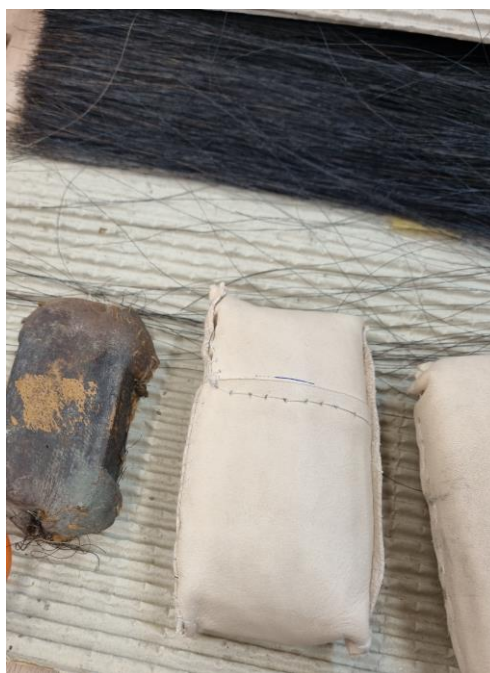
Trin, fornyelse af stoppuder

Nye stoppuder til bælg-trin, skind, med fyld af hestehår. Original låseanordning til trin er repareret.

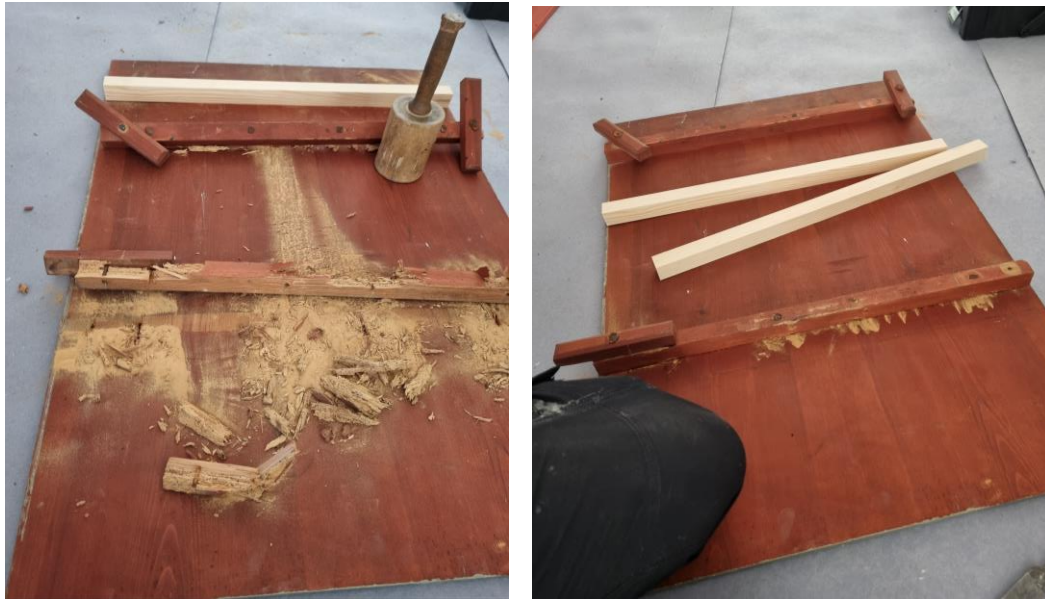
Istandsættelse af låger, som er anbragt foran vellerammer inden i orglet.

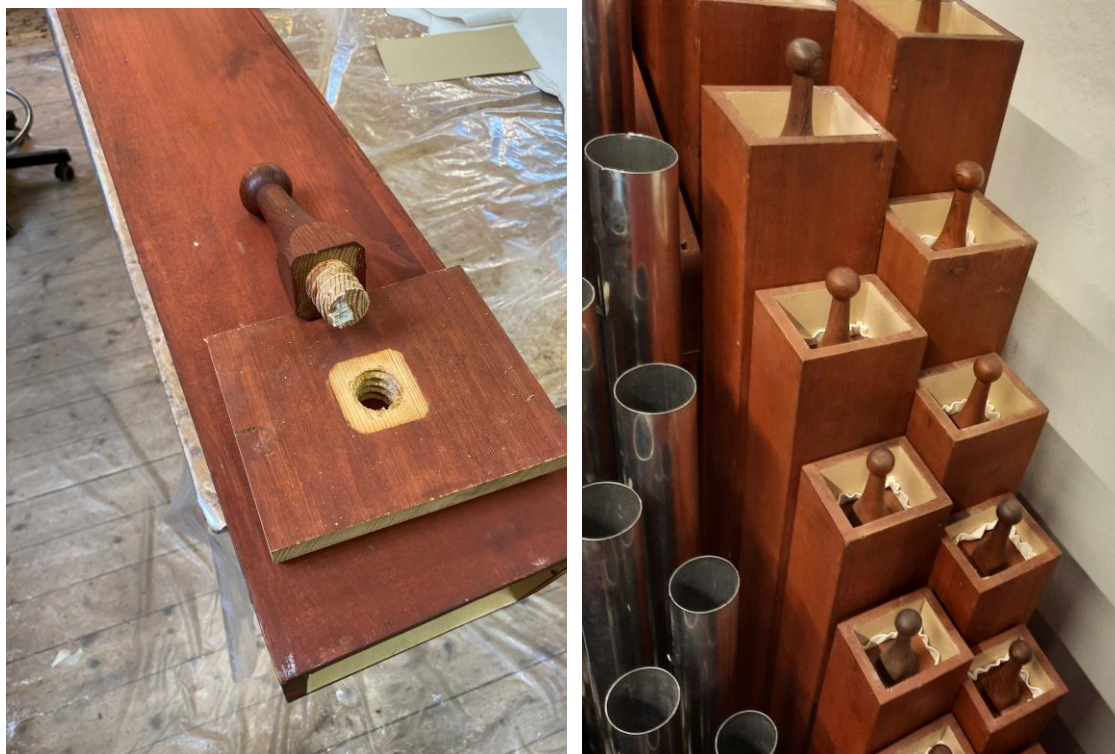
Flere af træpiberne var ormangrebne. De er behandlet med imprægneringsvæske mod borebiller, revner er tætnet, og piberne er limdrænket. Støpselknapper med gevind, er delvis fornyet. Støpsler er forsynet med nye skindpakninger.

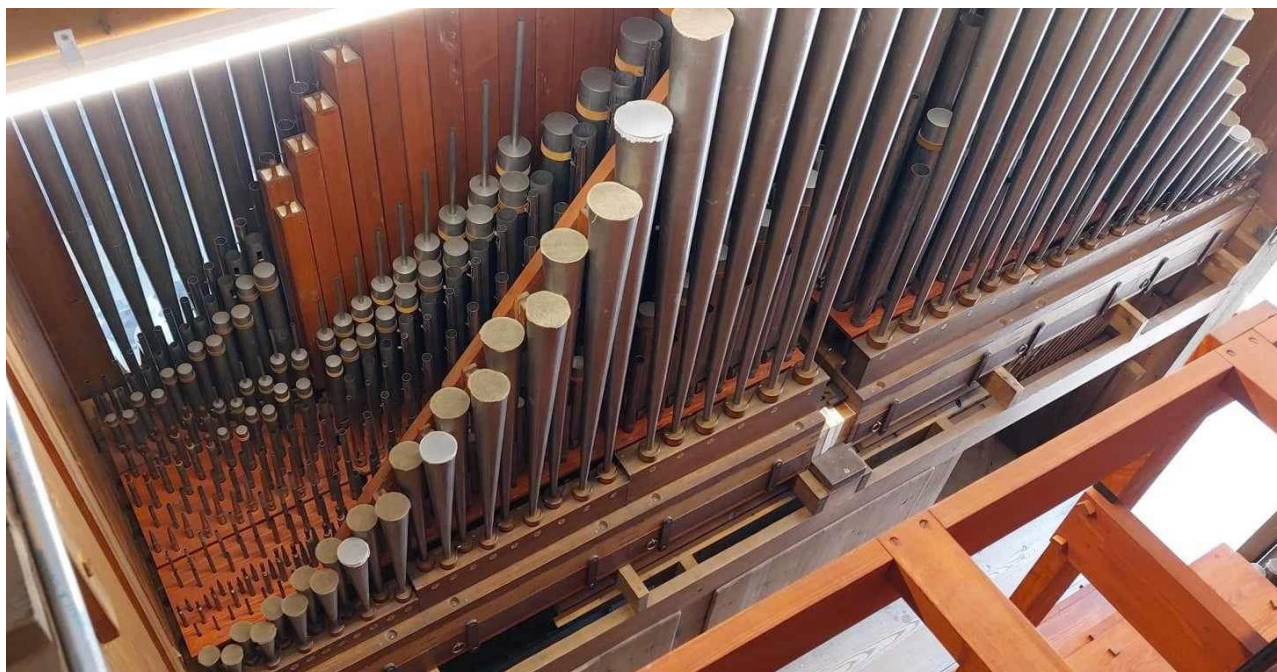
Pibekroppe er rettet og runderet efter behov, særligt Fagot 16' lydbægre. Knuder er suppleret efter behov.

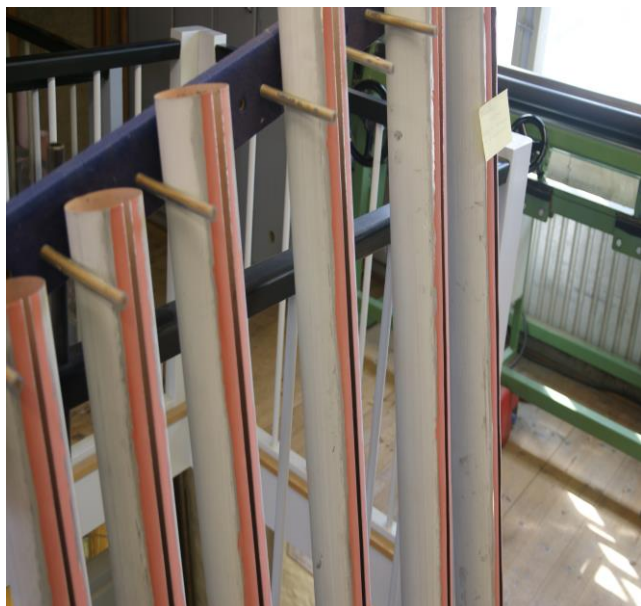
Fremstilling af forlængelser til Violoncello 8'

Pibekroppe er forlænget til 8' (var afkortet til Fløjte 4'), med orgelmetal i samme legering som pibekroppe, af 46% tin.

Kasseskæg er retableret. Kasseskæg var blevet klippet af og rettet ud, til et "alm." sideskæg. Der var tydelige mærker, hvor kasseskægget havde været bukket rundt. Nyt metal til kasseskæg er loddet ind, i mellem de resterende del af kasseskægget.

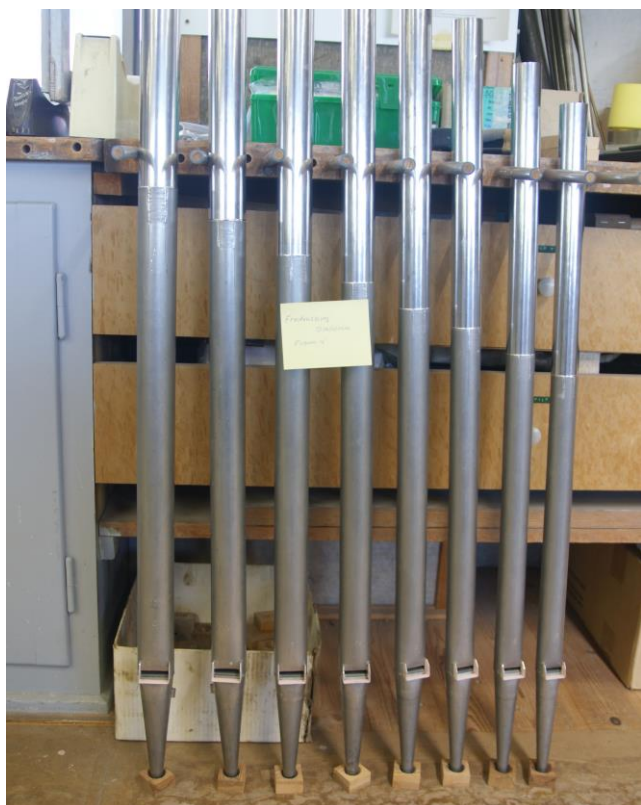
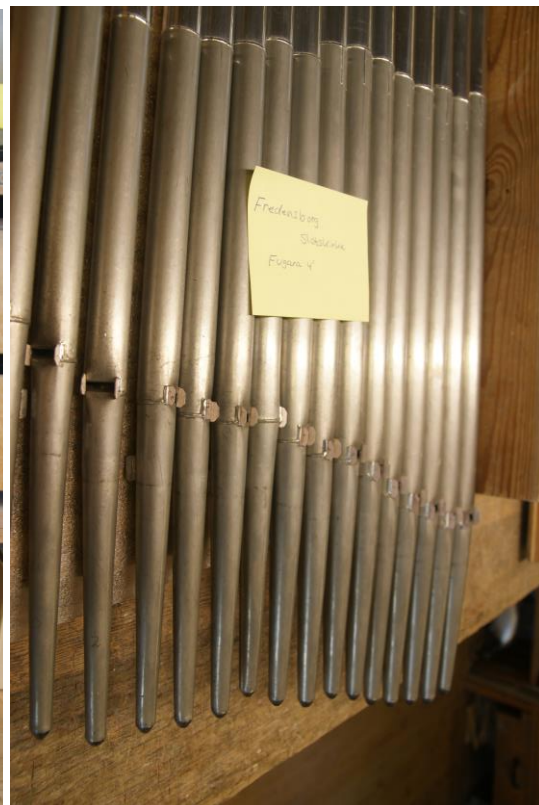
Fugara 4', forlænget, forsynet med pibeskæg

Piberne er forlænget til 4', med orgelmetal i 46%, samme legering som pibekroppe. Der er rekonstrueret 4 piber C-Ds, da man i 1960 rykkede Oktav 2' 4HT for at slanke mensuren.

Stemmeslidser er placeret efter Reuters opskrifter. Kasseskæg og sideskæg er retableret; kasseskæg C-h0, sideskæg c'-f'.

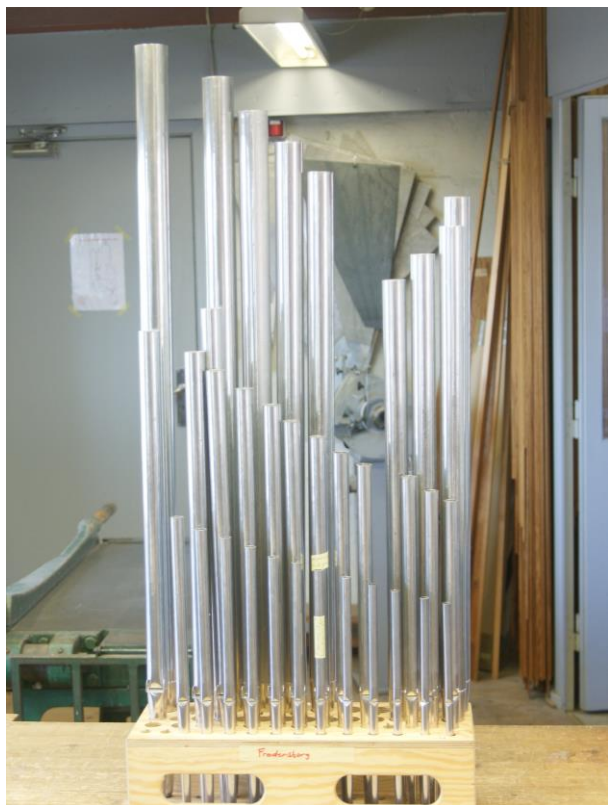
Rekonstruerede piber til Viola di Gamba 8'

Piberne er rekonstrueret af 46% tin, efter historisk opskrift i orgelbyggeriets arkiv,.

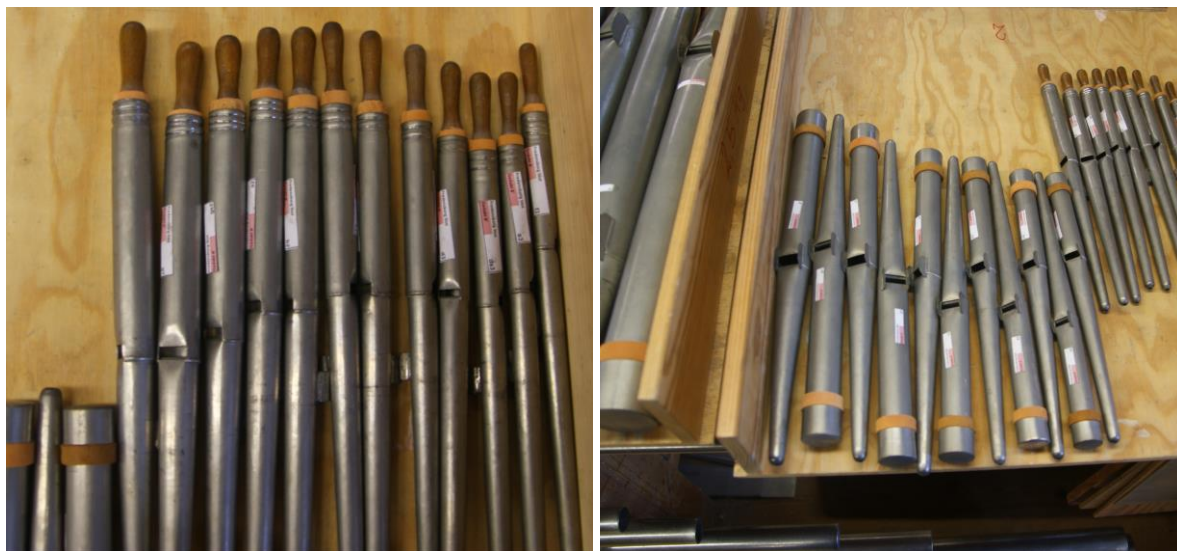
Små, dækkede piber, træstøpsler med gevind, tilpasset med nyt skind og metalgevind repareret, samt hatte forsynet med nye skindpakninger
