MARCUSSEN & SØN
GRUNDLAGT 1806

Restaureringsrapport
ved istandsættelse og ombygning af orglet i Frederiksberg kirke

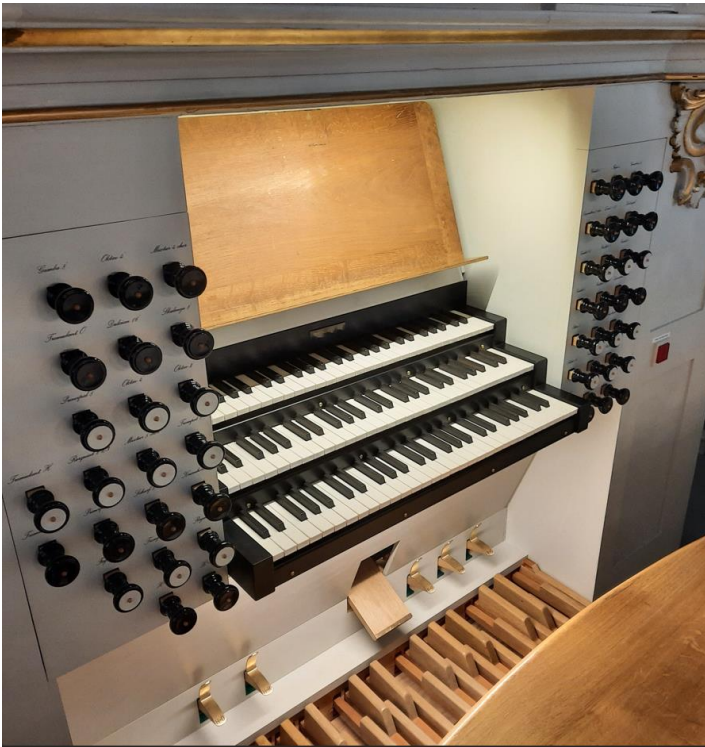
Det nye spillebord og nye registertavler

- Nyt spillebord (C-f³/C-f¹) indbygget i sokkelfronten under hovedværk, i nye paneler, herunder nye registertavler. Orgelbænk, nodestol af eg og nodebelysning genanvendt.
- Én-armede tangenter, desuden stilleskruer til regulering af mekanik til orglets værker.
- Koblinger H+R, H+O, P+H, P+R, P+O med mekanisk funktion, betjent med trin, og håndudtræk (sidstnævnte iht. særskilt aftale med menighedsrådet).
- Pedalklaviaturet istandsat med ny tangentbelægning af eg, lakeret, desuden fornyet trykpuder og foringer i pedaltangenternes styreslidser.
- Abstrakter af finåret fyr. Vinkler af eg med lejer af pokkenholt. Vellerammer med veller af sortlakeret jern, med kvadratisk tværsnit, vellekapsler af palisander, vellelejer af pokkenholt.

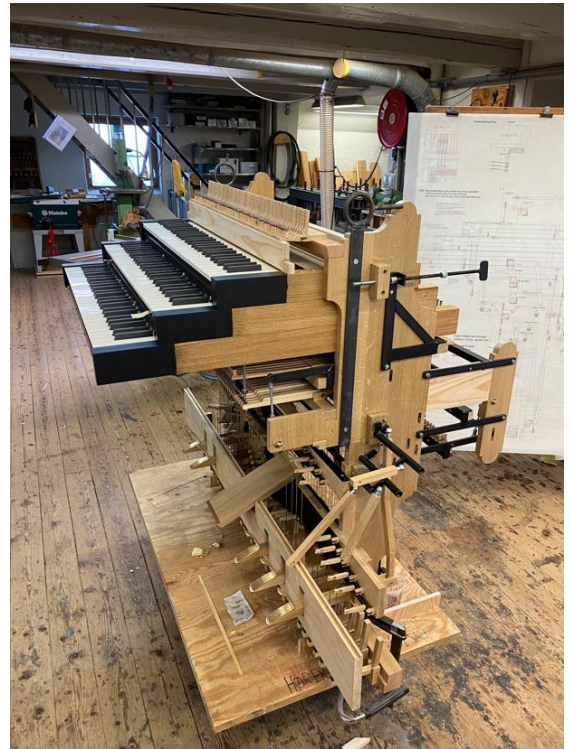
Nyt spillebord under fremstilling på orgelbyggeriet

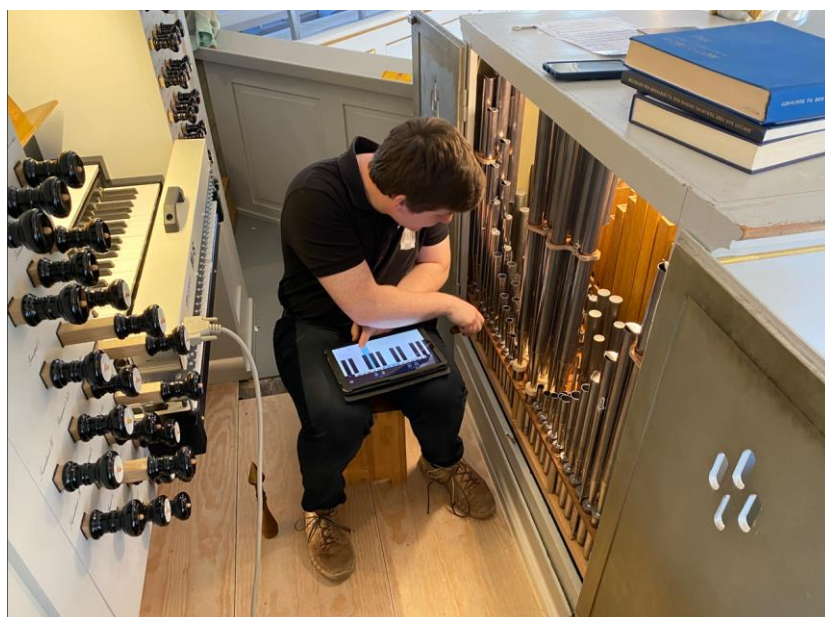
Intonator, Thorben Schlegel under arbejdet med intonationen.

- Rygpositivets facadepiber er poleret.
- Overværkets Sivfløjte 1' (som spillede som Terts 4/5' C-cs³) er udskiftet til Sesquialtera II 2 2/3' + 1 3/5'.
- Overværkets Oktav 4' C-H af zink er erstattet med nye piber C-H af 60% tin.
- Overværkets Gamba 8' er fornyet, Tragtformet piber. C-H af kobber, ophængt vandret øverst i svellehus.
- Pedal Trompet 8' lydbægre, ca. 7 stk., rettet ud.
- Orglet er rensset komplet.
- Nye piber/stemmer efterintoneret, øvrige stemmer efterintoneret/egaliseret. Tonehøjde uændret, a¹ = ca. 438,5 Hz ved 20°C. (Wienerstemning 435Hz v. 15 °C)

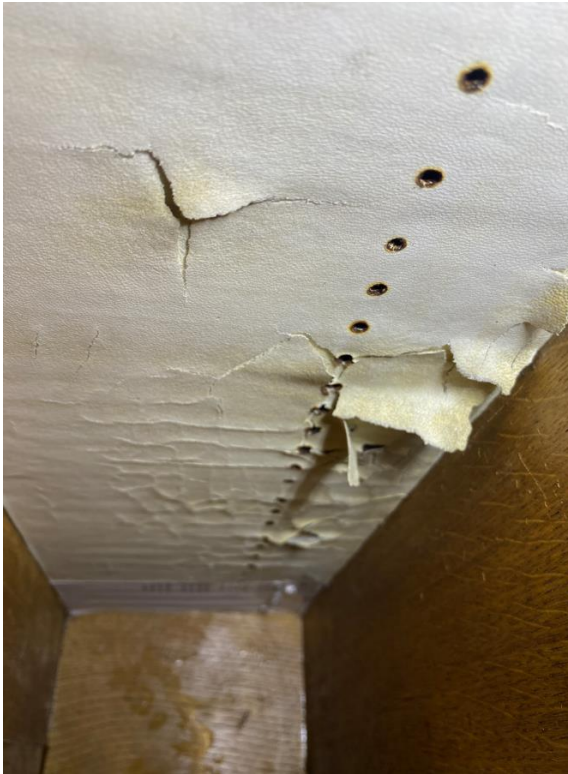
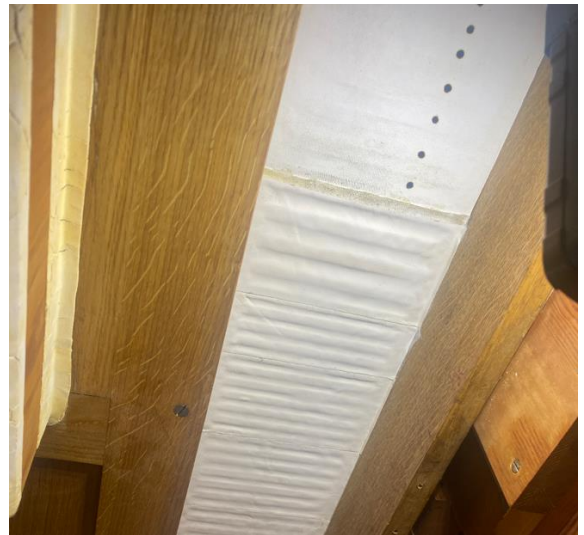
- Overværkets vindlade er komplet fornyet.
- Rygpositivets vindlade er kontrolleret og repareret for gennemstik. Skind på undersiden af vindladen var meget mørt og der var hul op til kancellerne. Dette skind er udskiftet, og gennemstik er repareret.

Skind på underside af Rygpositivets vindlade. Billede til højre er efter udskiftning.

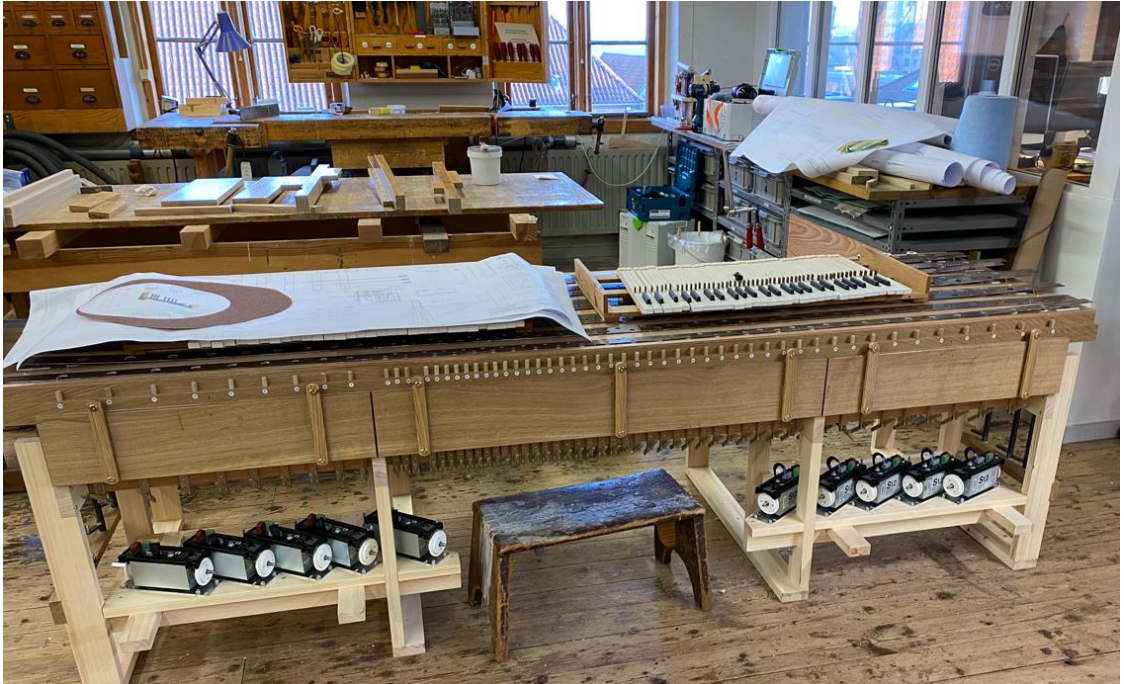
Billede af Overværks nye vindlade på orgelbyggeriet.

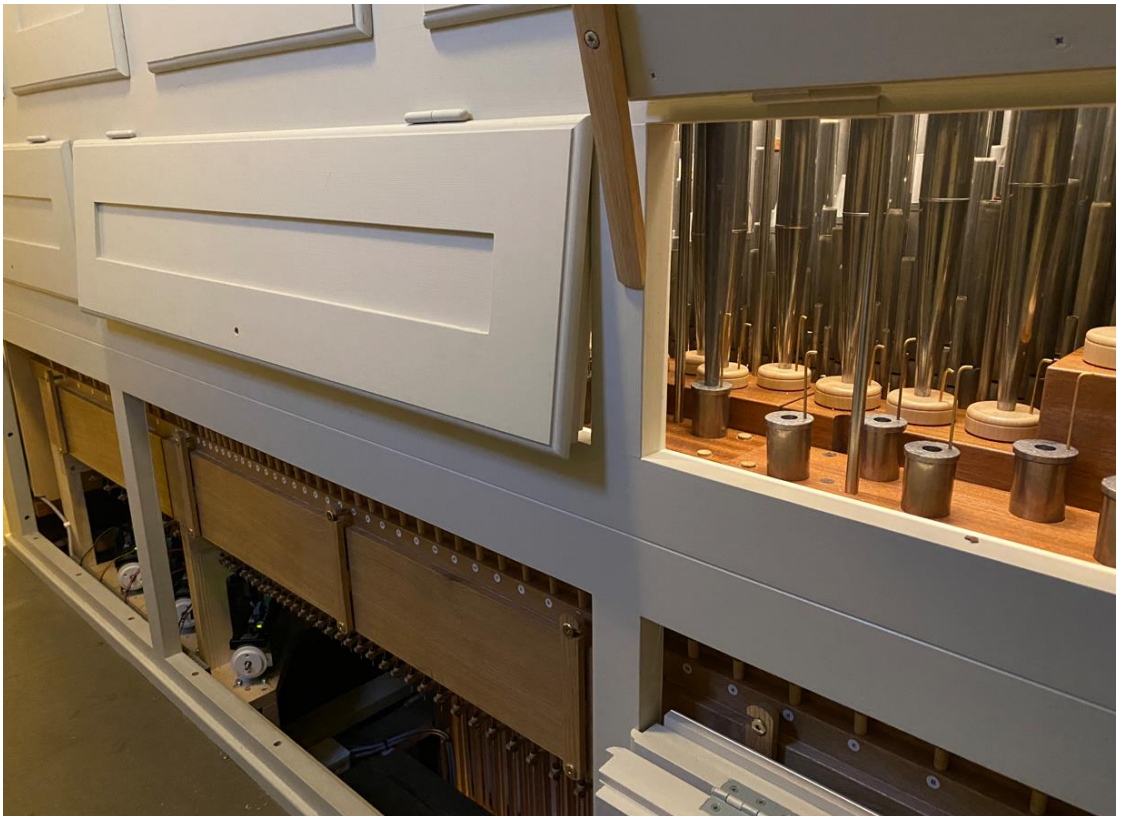
Billede af Overværkets vindlade i orglet

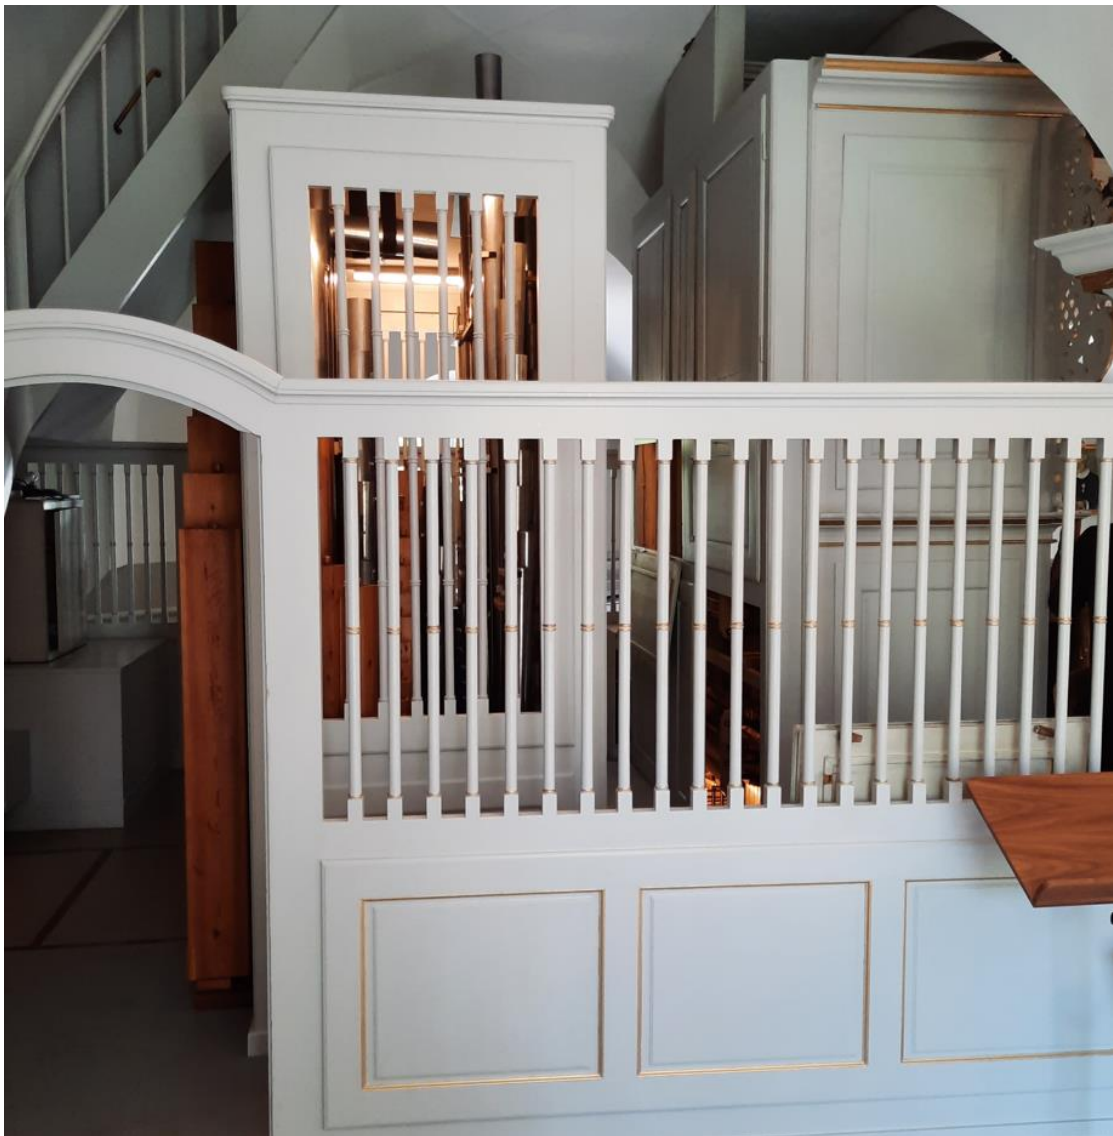
Det nye pedalhus, set fra siden

- Et nyt, større svellehus er fremstillet, med kraftige vægge af fyr, samt kraftige svellejalousier, dobbeltfalsede, i massiv oregonpine.
- Hovedværkets bagvæg er flyttet bagud, med henblik på fornøden plads til traktur til overværk, samt bedre pladsmulighed til et nyt spillebord.
- Pedalhuset er forlænget og flyttet bagud. Subbas-piber, C-H står placeret bagpå orgelhus.
- Arbejdsbelysning i orglet er suppleret, med LED belysning
- Låse til døre i hovedværkets orgelhus, bagvæg/sider, gennemgås og fornyes efter behov (6 stk.).

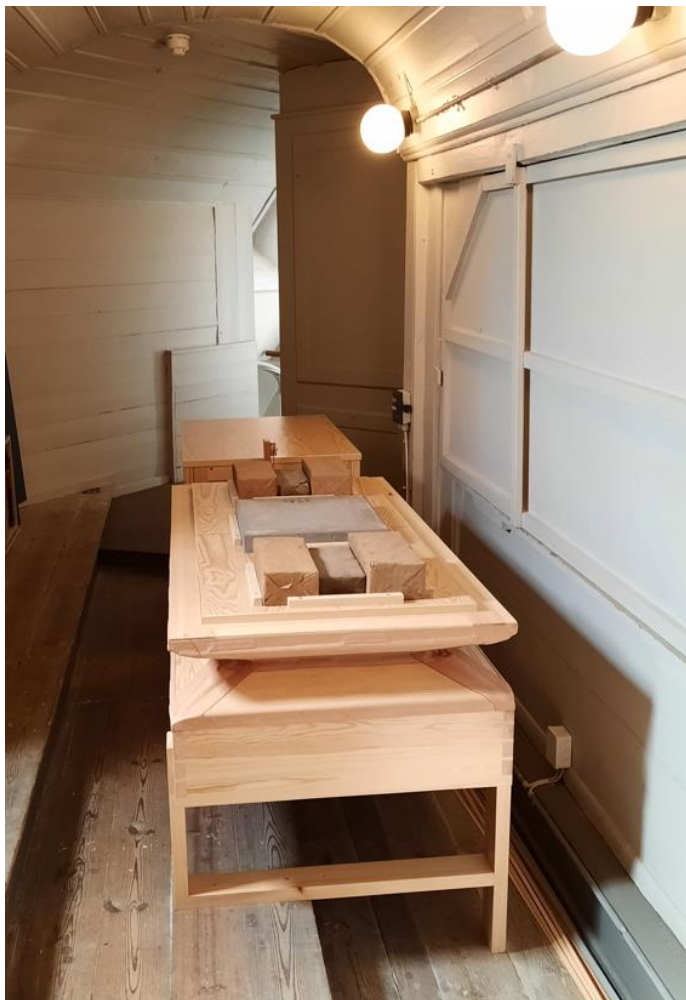
Blæserkasse og bælg til Overværk

- Bælg, som var anbragt under overværkets vindlade, er fjernet. Den er erstattet af en ny faltebælg, med tilhørende rulleventil. Bælgen er monteret ved siden af svellehuset. Bælgen er tilsluttet egen blæser, i isoleret blæserkasse og med tilhørende kanaler. Kanalføring fra det underste pulpitur er afblændet.
- Reparation af diverse utætheder ved kanalsamlinger under gulv.
- Rygpositivets bælg, som er anbragt delvis under hovedværkets orgelhus, er flyttet bagud.
- Kanaler er modificeret efter behov.
- Tremulanter er tilføjet til rygpositiv (Vippetremulant), samt kanaltremulant til hovedværk, og udlos tremulant til overværk.
- Der er monteret støvfilter foran blæser.
- Eksisterende bælg er nybelædret, i pedal, hovedværk, rygpositiv.

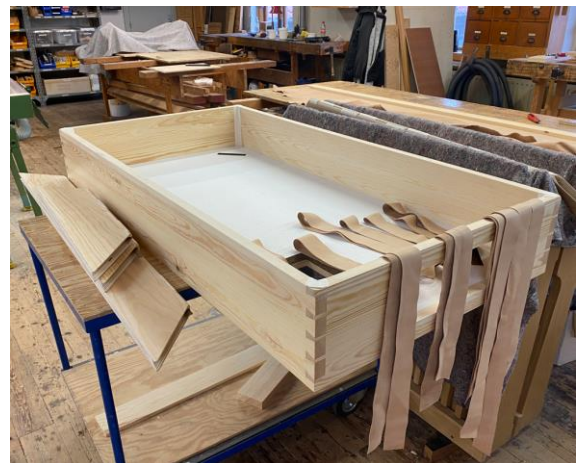
Ny bælg til Overværk, under fremstilling på orgelbyggeriet

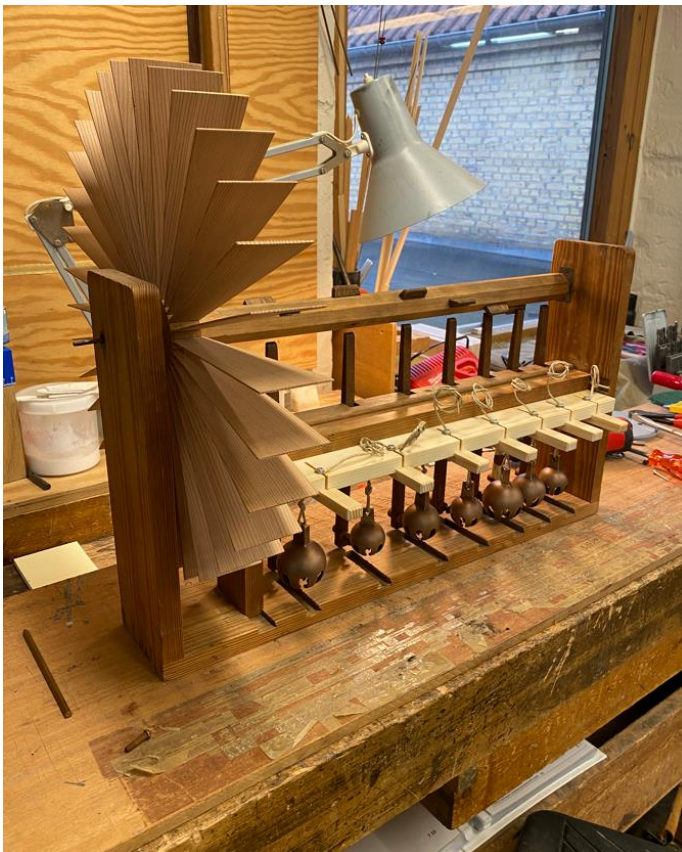
Klokkespil med nye klokker

- Klokkespil er istandsat, og forsynet med nye "Krallenglöckchen" fra Rincker. Anlægget er monteret i hovedværk, med tilhørende startstation/lufttilslutning til blæser-vindtryk, vindhjul, samt registerudtræk. Anlægget er tilsluttet bestående drejestjerne i facaden med et lille remtræk.

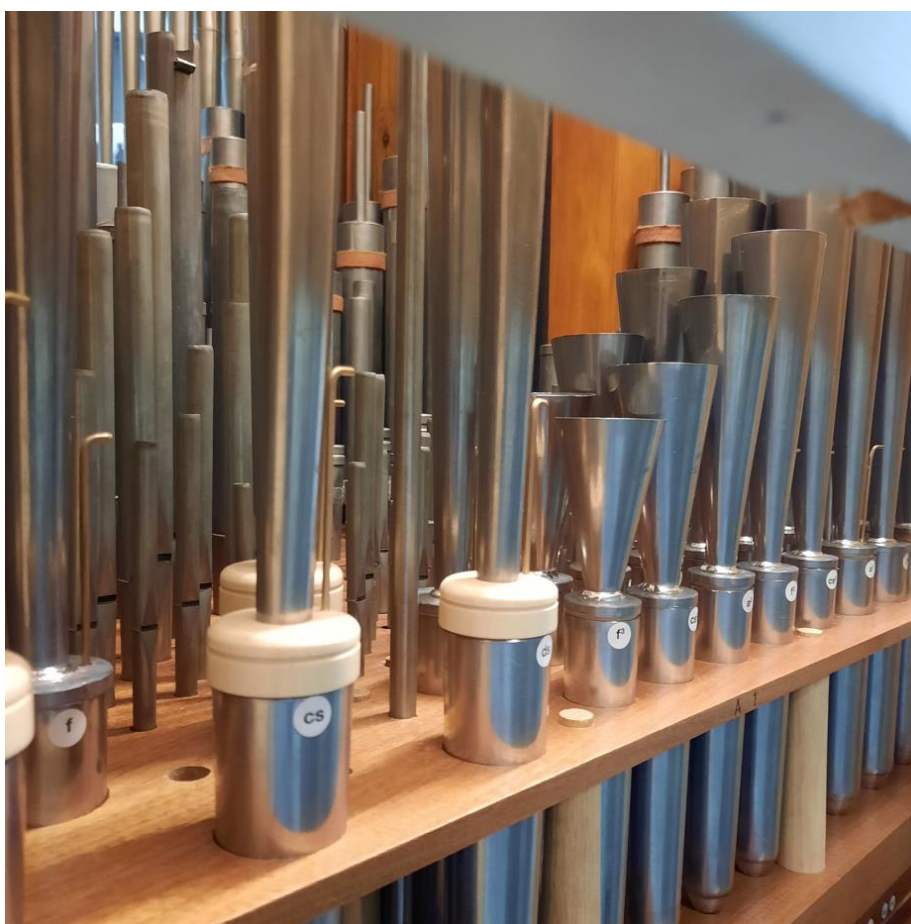
Trompet 8'
i Hovedværk

- Orglets rørstemmer fornyes, på nær pedal Trompet 8'

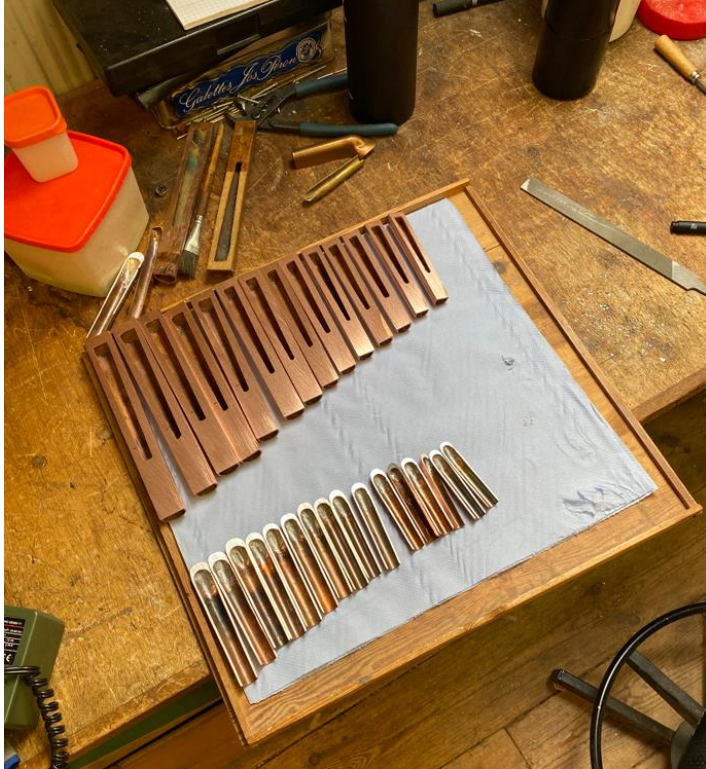
Fremstilling af kehlere til
Fagot 16' pedal

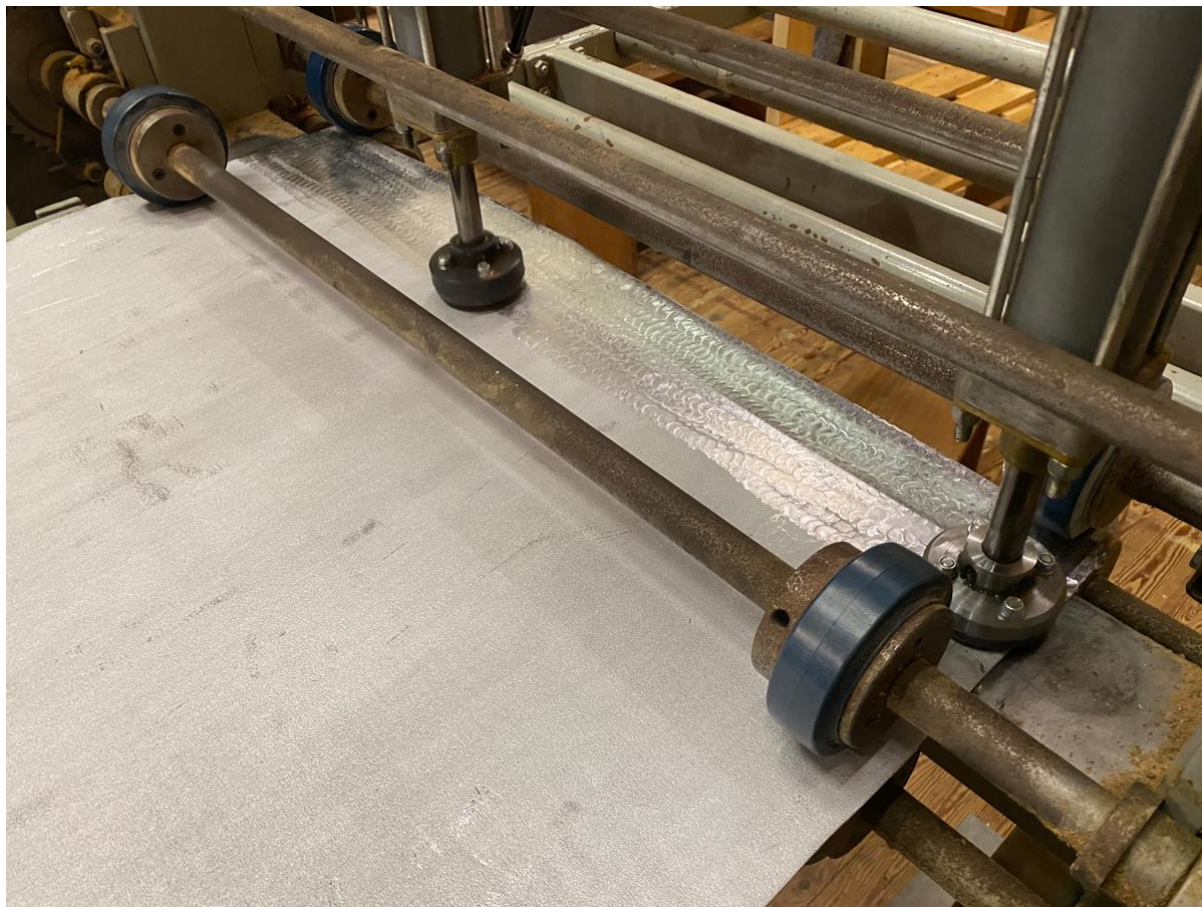
Hamring af metal til piber

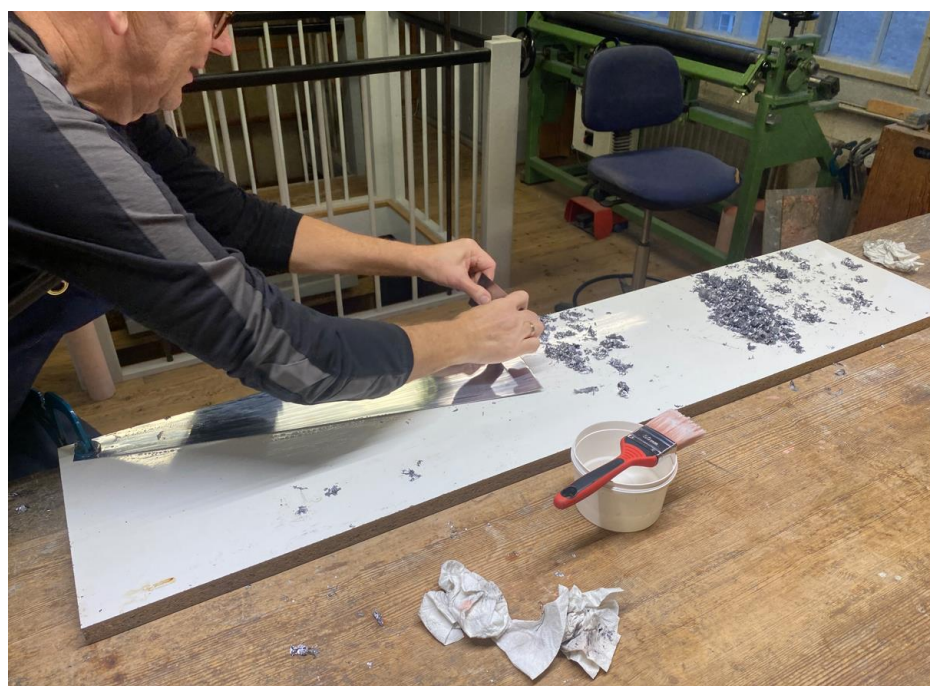
Hånd-ziekling af metal til piber

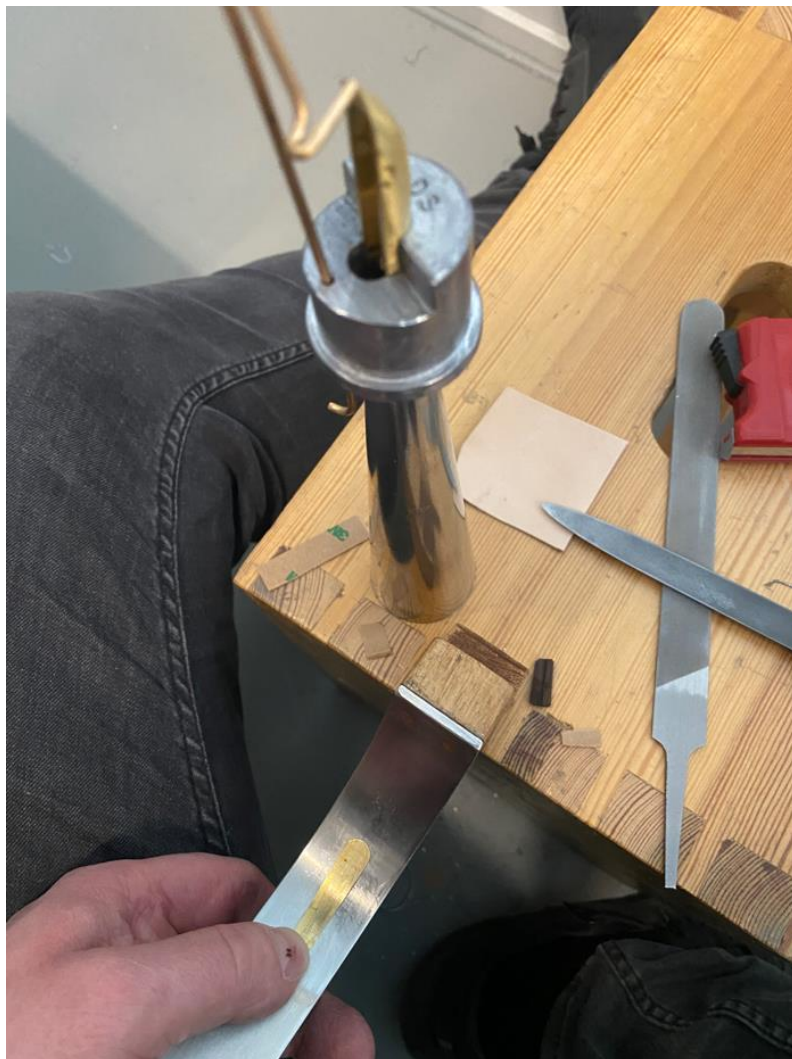
Intonation af Regal 4' pedal
