## Restaureringsrapport

vedr. orglet i Øster Jølby kirke

Orglet er restaureret i orgelbyggeriets værksted i oktober-november 2024.

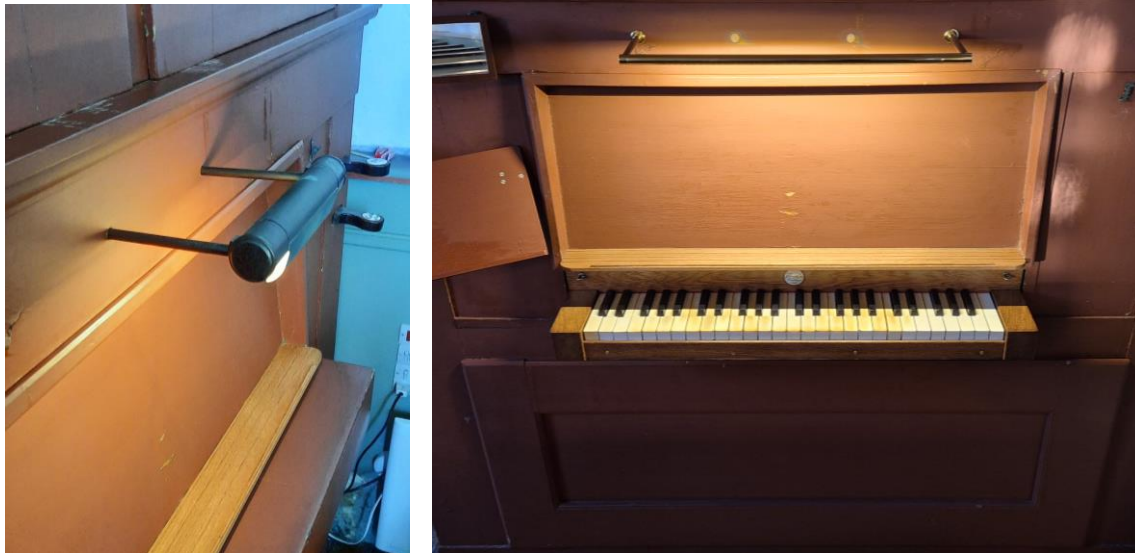
*Gl. nodebelysning udskiftet til LED lyskilde, i messing armatur.*

Gammel nodebelysning er fjernet og huller i orgelhus-front lukket. Ny nodelampe er monteret.

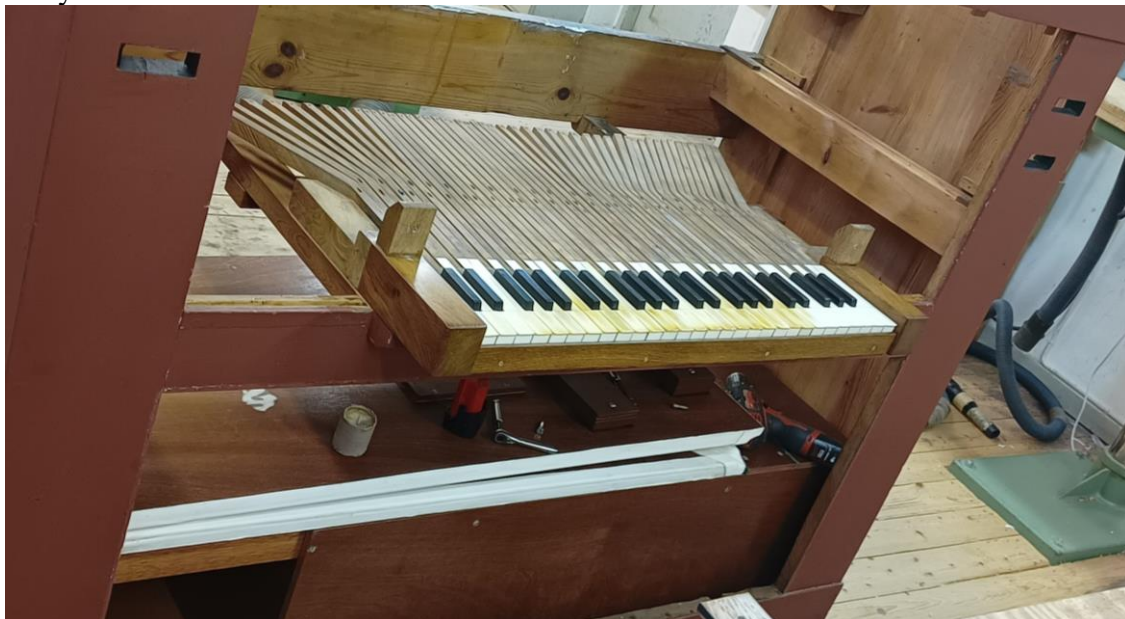
Tangentbelægninger er rensed og poleret med wienerkalk og sprit. Ben-belægningerne har fortsat en ret mørk patina, som ikke lader sig fjerne. Løse belægninger er limet fast. Klaviaturbakker (eg), forkantliste og dækbrædt er pudset og lakeret. Filt på dækbrædt er fornyet.

Huller i tangenter, til styrestifter, er kontrolleret, proppet/boret op efter behov, og forsynet med nye filtforinger. Slagfilt under tangenter er fornyet.

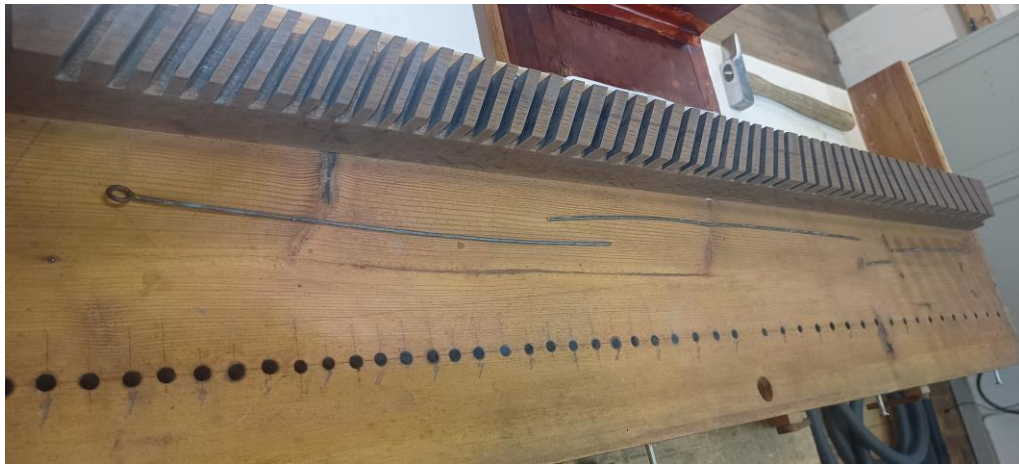
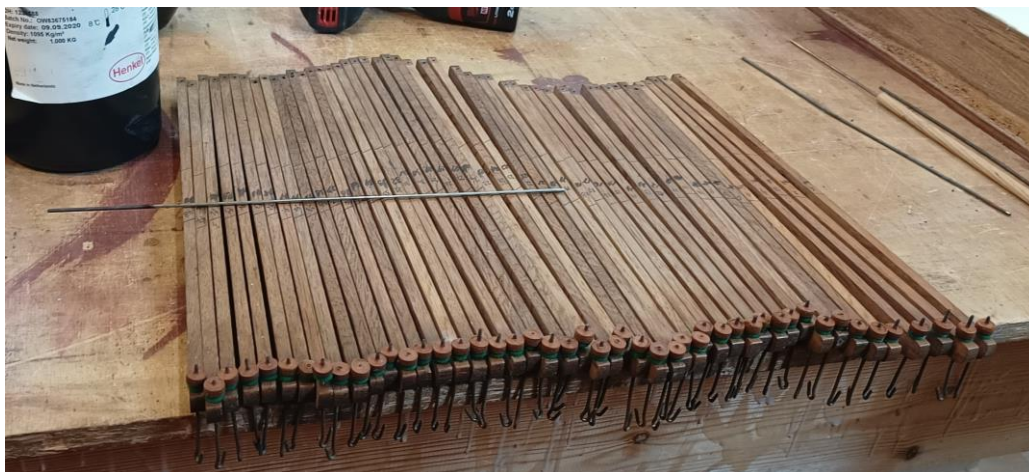
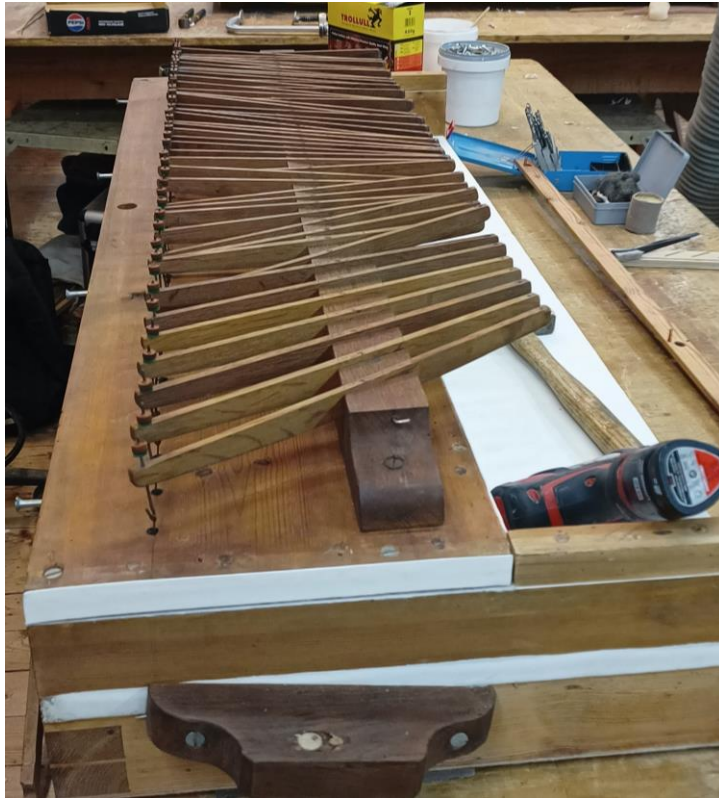
Orglets korte trakturføring, fra tangenterne, der delvis er anlagt med sideværts forsætning ”strålemekanik”, består af træ-dyvel/”stikker”, samt vippe og metaltråd til pulpet. Trakturvipper og bom er adskilt, metal-aksetråd er fornyet med tykkere tråd, med henblik på

at reducere slør i trakturen. Slidte foringer og møtrikker ved vipper er skiftet. Trakturen er justeret. Dækbræt over tangenter udgør tangentstop og samtidig en generel justeringsmulighed i traktur. Dækbrættets skruehuller har oval form, for at muliggøre højdetilpasning.

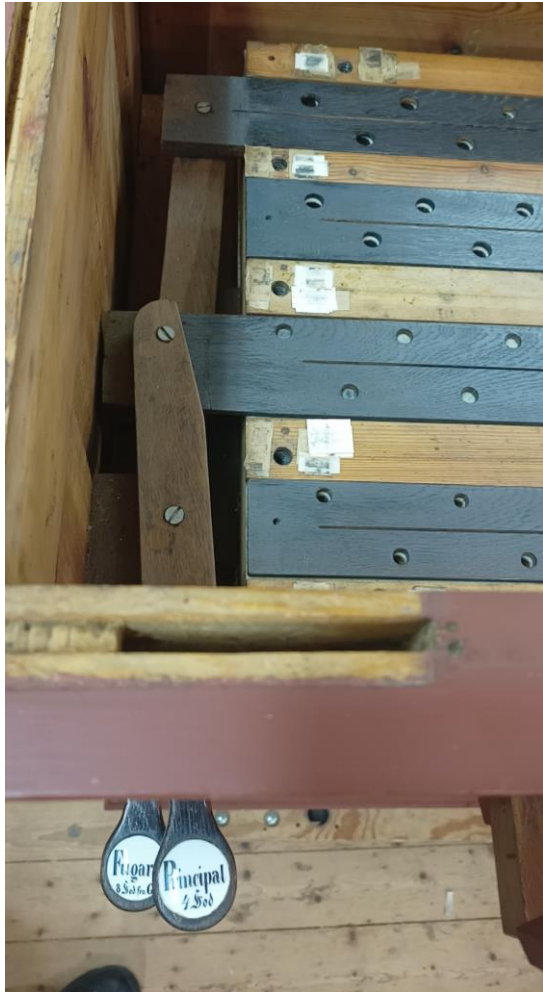
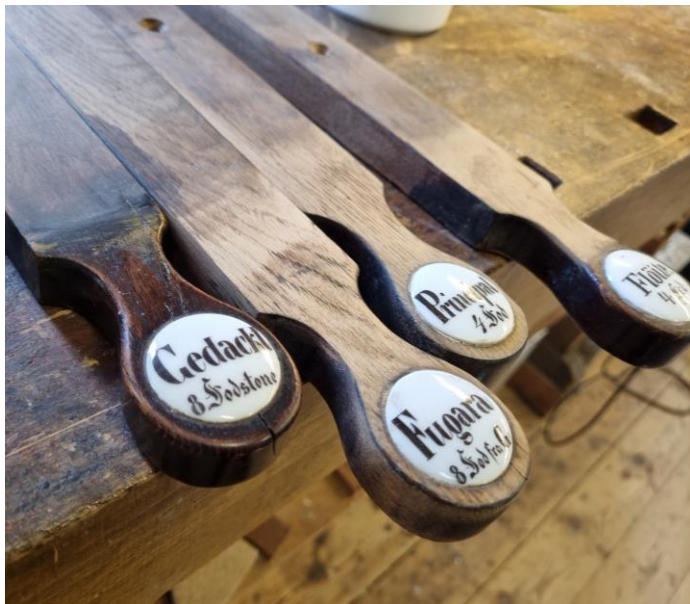
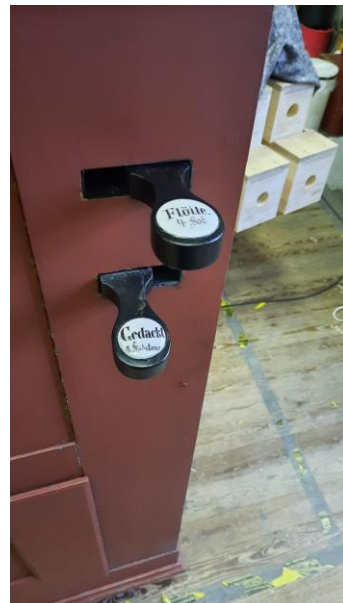
Vindladesløjfer er fæstnet på registerskyder, som er ført igennem orgelhusets front. Øverste skyder er hængslet ved orgelhus bagside. Registratur er gennemgået, delene er pudset, bejdset hhv. lakeret, samt justeret. Registerskydere og gennemføringer i tavle er smurt med grafit.

Registergreb er istandsat med bejdse og lak.

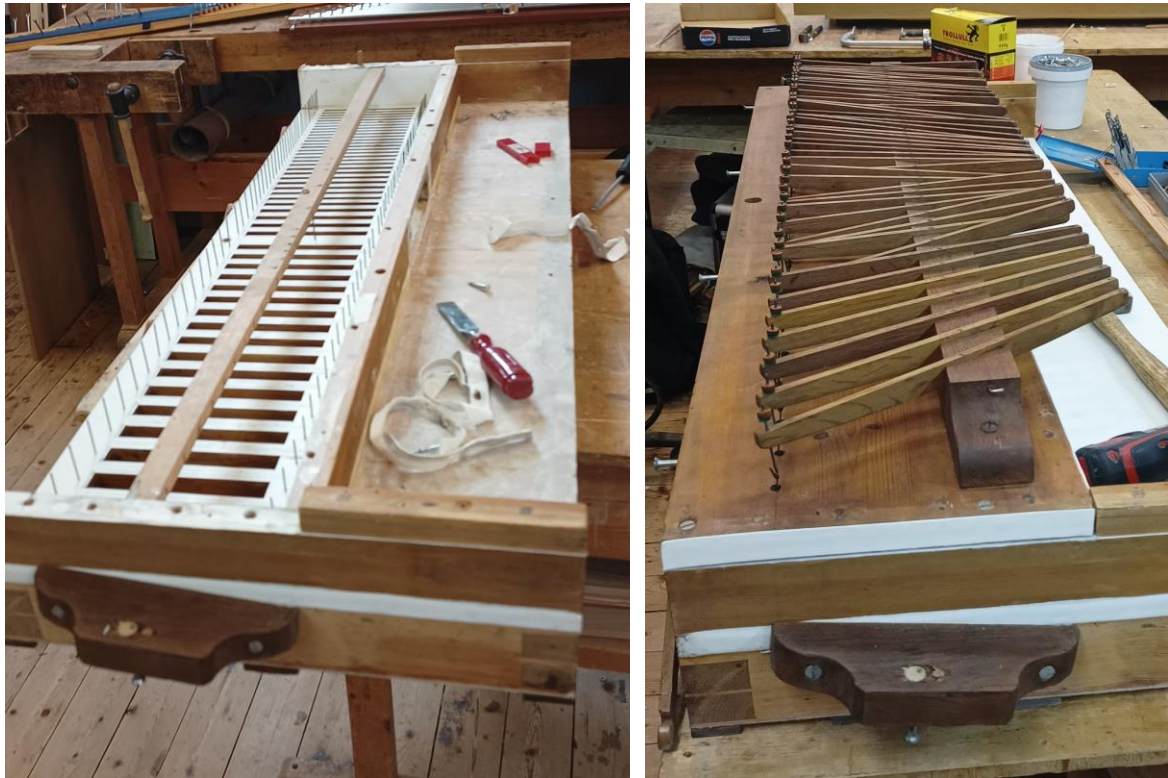
Gammelt skind på vindladens underside er rensat af og belagt med nyt fåreskind. Diverse skindstrimler er fornyet. Ventilbelægninger og -fjedre er kontrolleret, og fjedrenes spænding er justeret – og reduceret ca. 1 cm. Sløjfer og underside stokke er poleret med grafit. Enkelte pibestøttebrætter var meget angrebet af orm, de er fornyet og malet tilsvarende øvrige stokke.

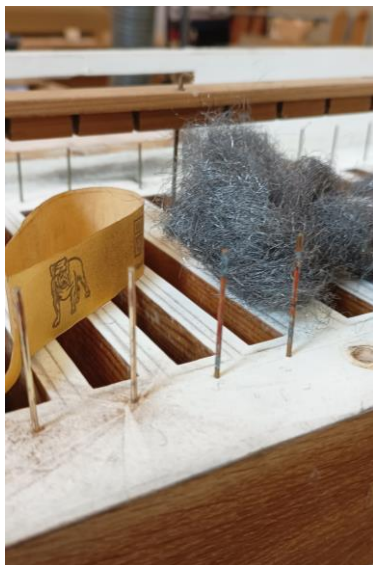
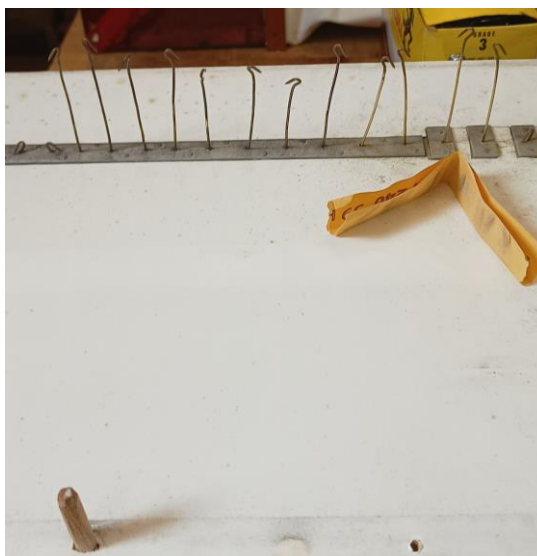
Oxydation belægninger på ventil-styrestifter og pulpetråde er poleret væk.

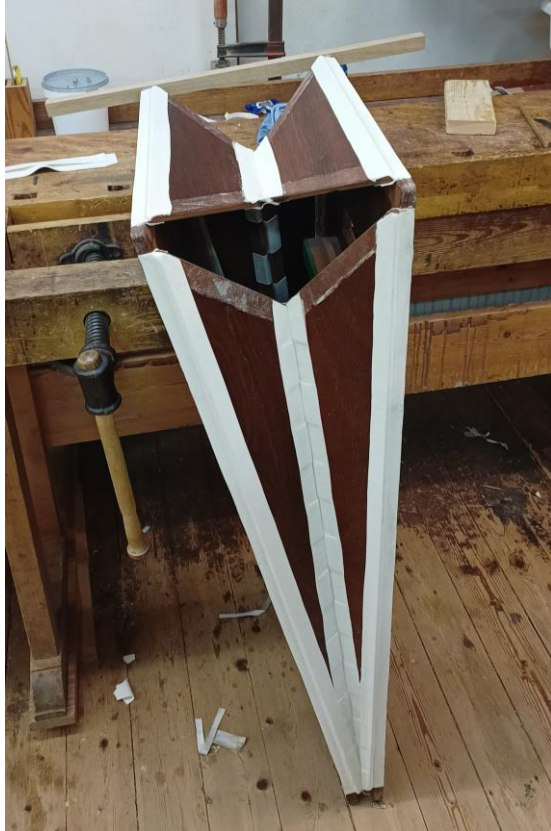
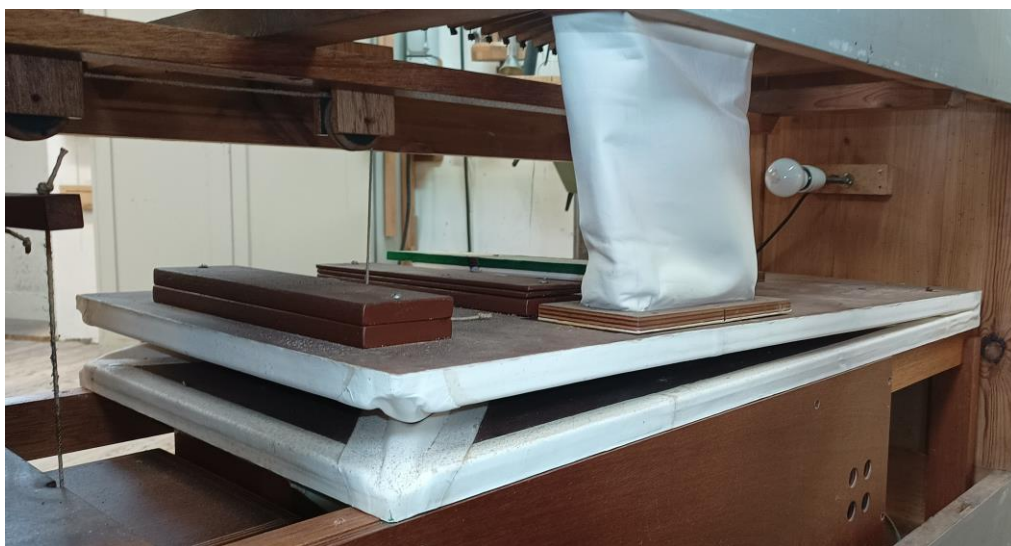
Bælgens skindbelægninger er fornyet.

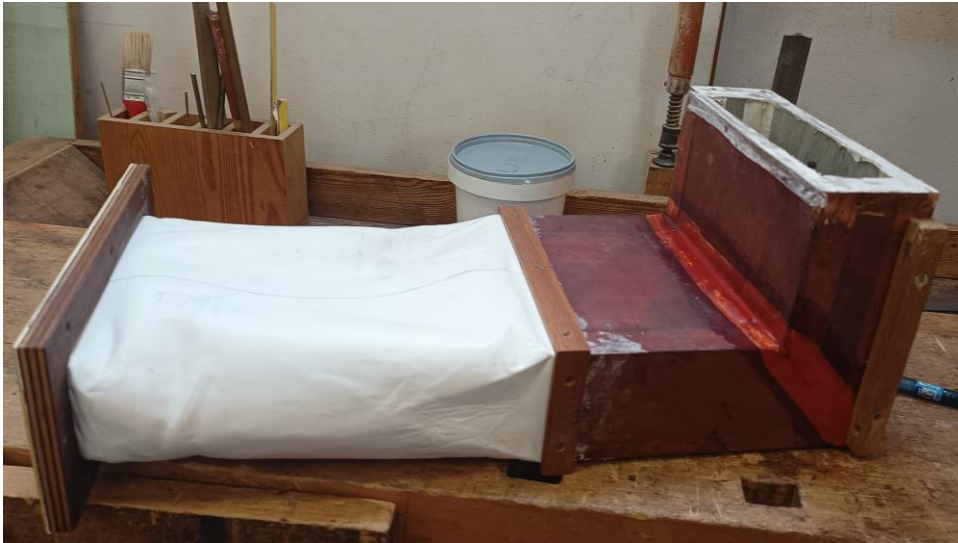
Skindpose på kanal mellem vindlade og bælg er fornyet.

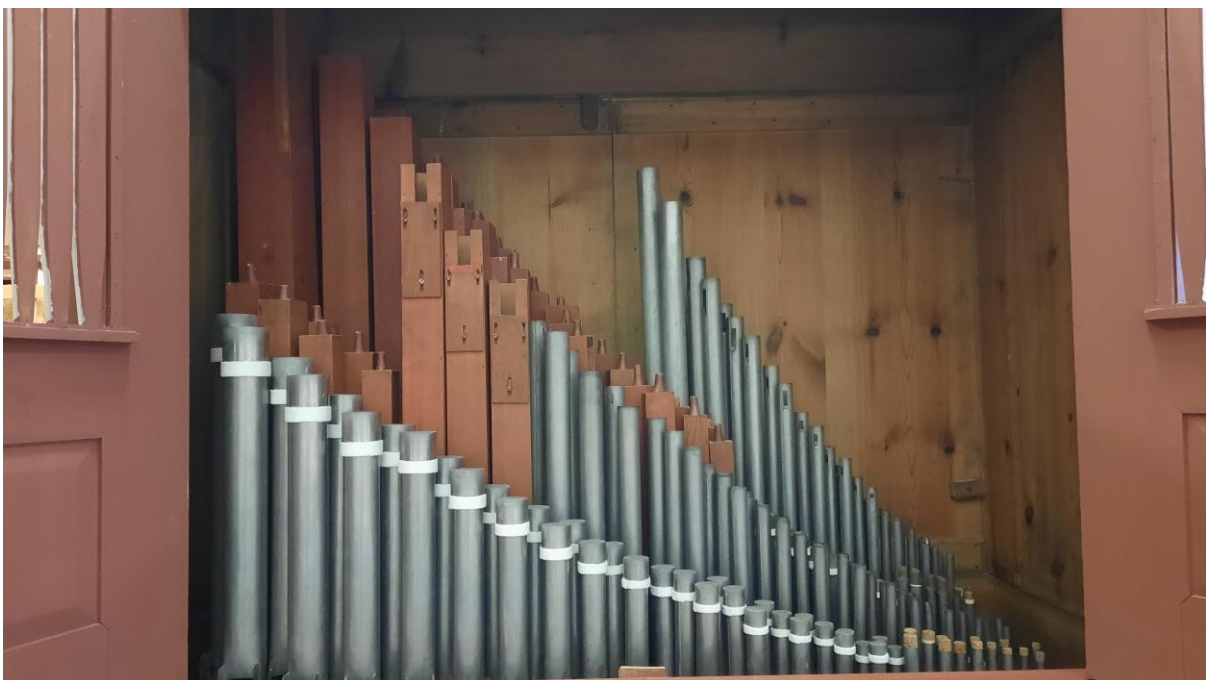
De dækkede metalpibers filt- og skindpakninger er fornyet. De små, dækkede metalpiber har propper af træ, hhv. kork. Proppernes tæthed er kontrolleret, én knækket korkprop er udskiftet.

Træpiber er eftersat, gamle ormehuller er tætnet med shellak. Forslag er kontrolleret og 13 piber har fået sikret forslag med supplerende skruer. Støpslernes pakninger er kontrolleret og fundet i orden.

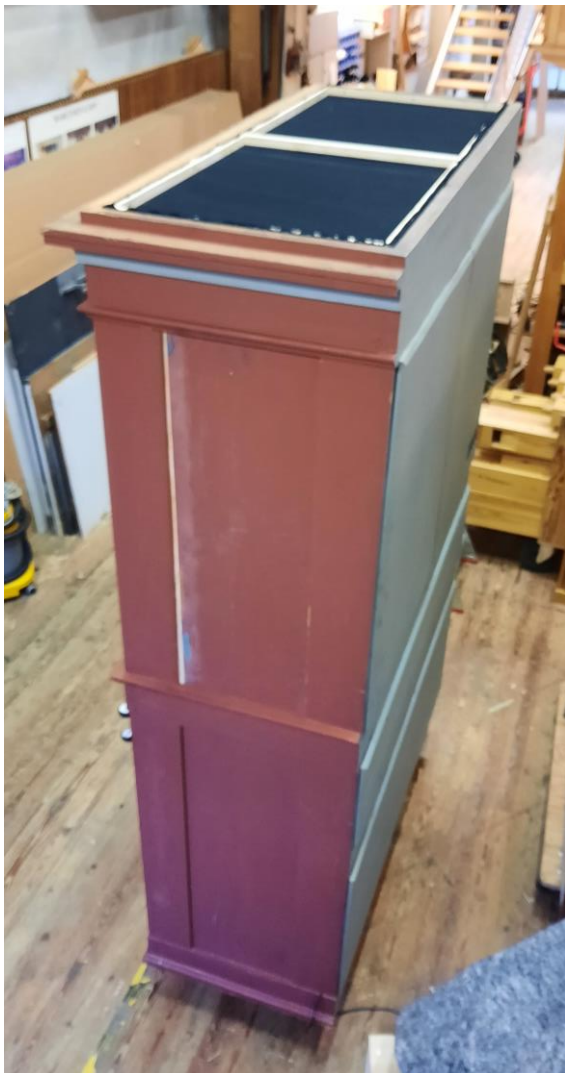
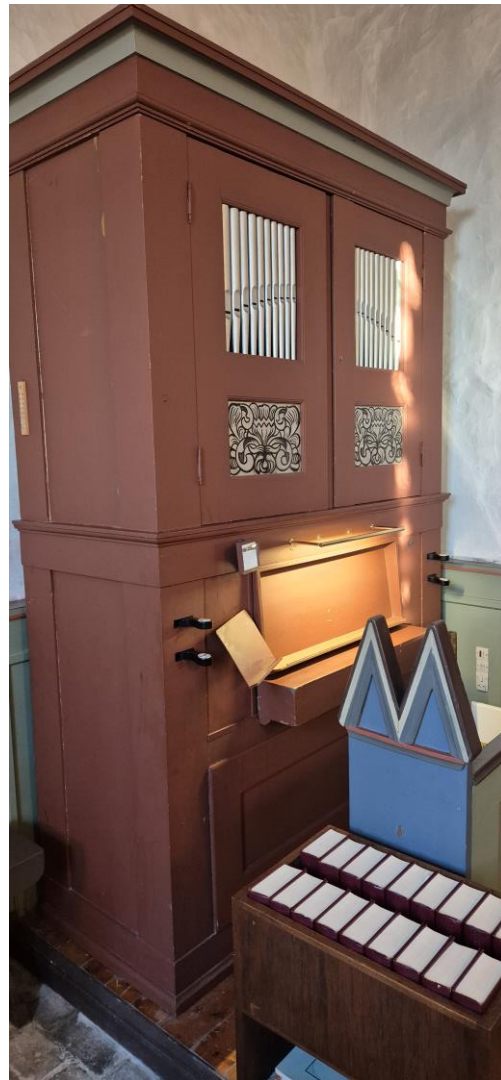
Der er monteret en ramme beklædt med stof i toppen af orgelhuset, som skal modvirke snavs i orglet. I orgelhus sider – både C og Cis side – er mindre parti af fyldning udskiftet, pga. ormangreb.
