Restaureringsrapport vedr. orglet i Hornslet kirke

Orglet er restaureret i 2024-2025 af Marcussen & Søn, herunder er original disposition retableret, (dog med tilføjelse af nye piber til pedalstemme Subbas 16 F).

Aabenraa, den 13. marts 2025
 MARCUSSEN & SØN, Orgelbyggeri A/S

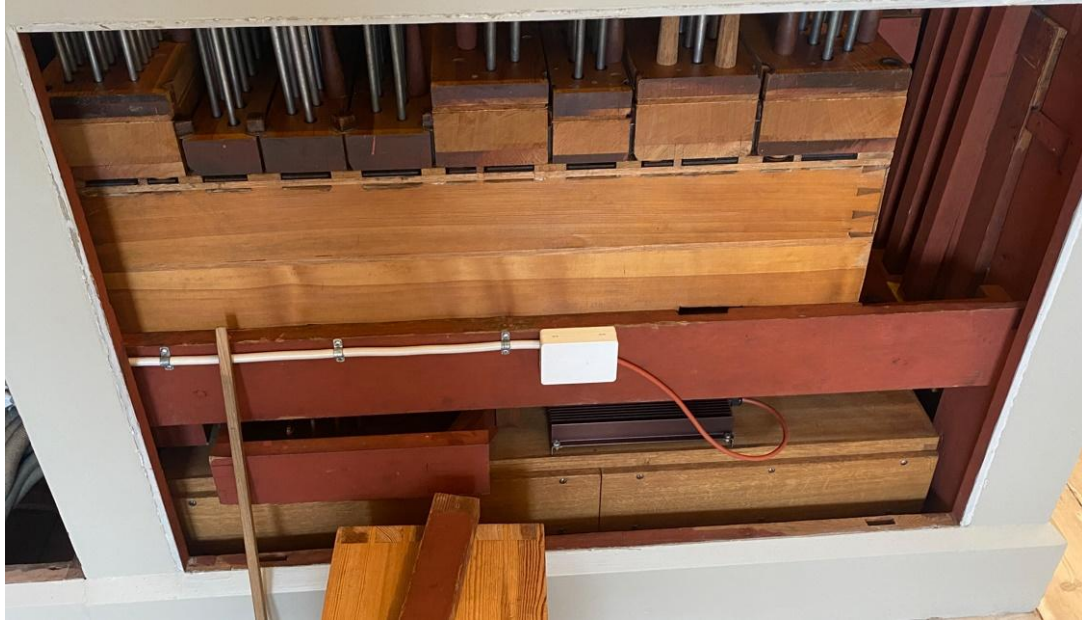
Hovedværk-/pedalvindlade. De i 1988 forhøjede pibestokke, med nyere mahognitræ, indeholder kontraventiler til transmissionerne. Under vindladen ses ventilkasse til Subbas 16'

Transmissionernes bestående kontraventiler børstet rene, kontrolleret og justeret. Erfaringsmæssigt er det vanskeligt at opnå helt ensartet vindtryk/stemning i transmitterede piber, særligt i små piber og i tungepiber.

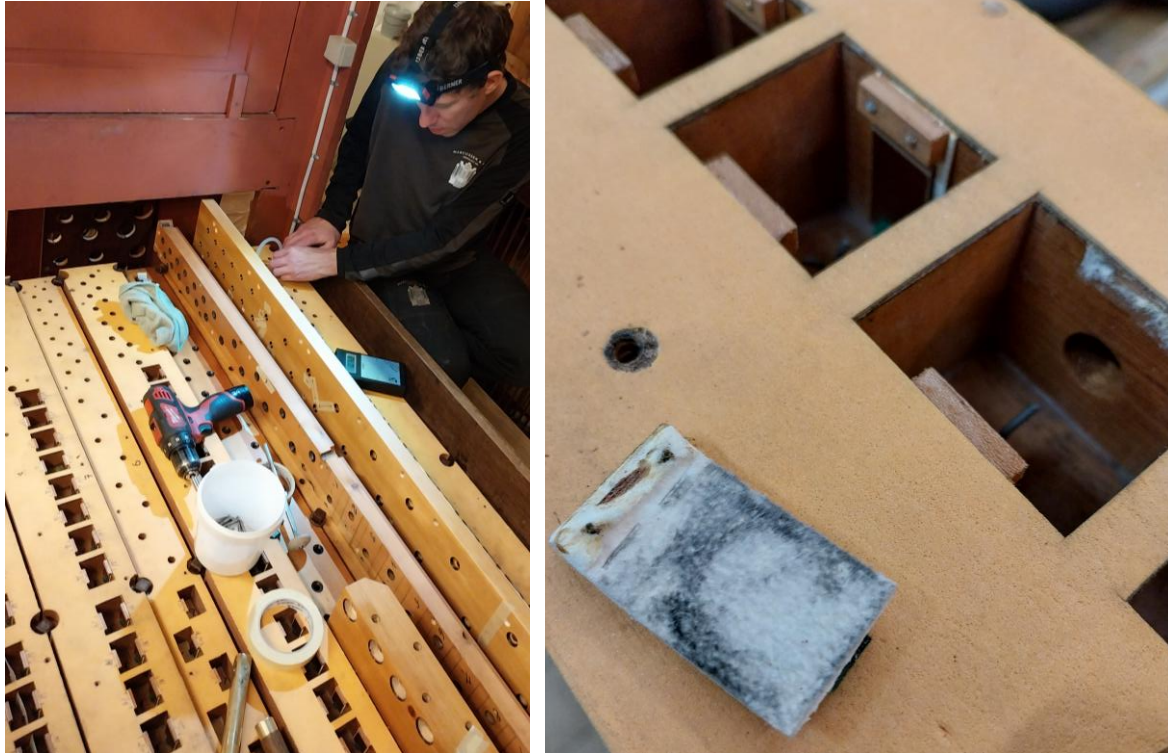
Gennemgang af kontraventilernes funktion, i pibestokke.

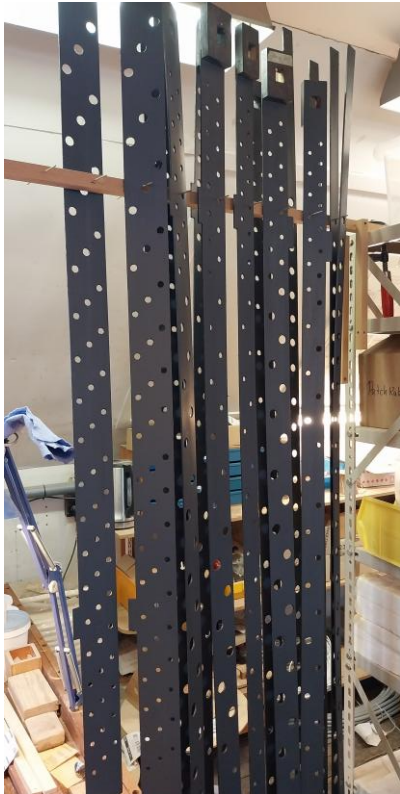
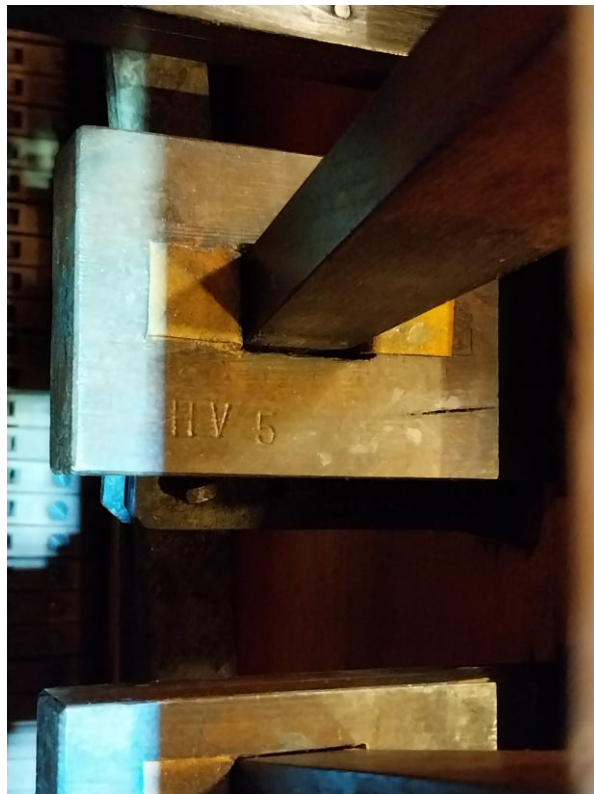
Gamle træsløjfer, poleret med grafit. Sløjfestop, tilpasset/repareret.

Spilleventilernes belægninger er fornyet med skind/filt. Skindpakninger på ventilkasse-spunse er fornyet. Sløjfer og tætninger er kontrolleret, sløjfernes gangbarhed er optimeret ved polering med grafit. Gammelt sløjfestop er repareret ved Principal 8'.

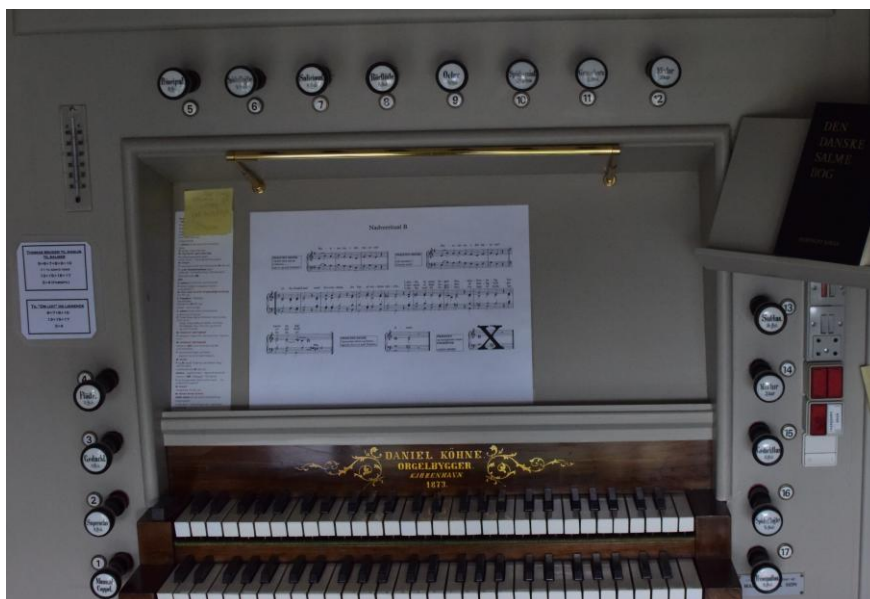
Spillebordet, inden restaureringen.

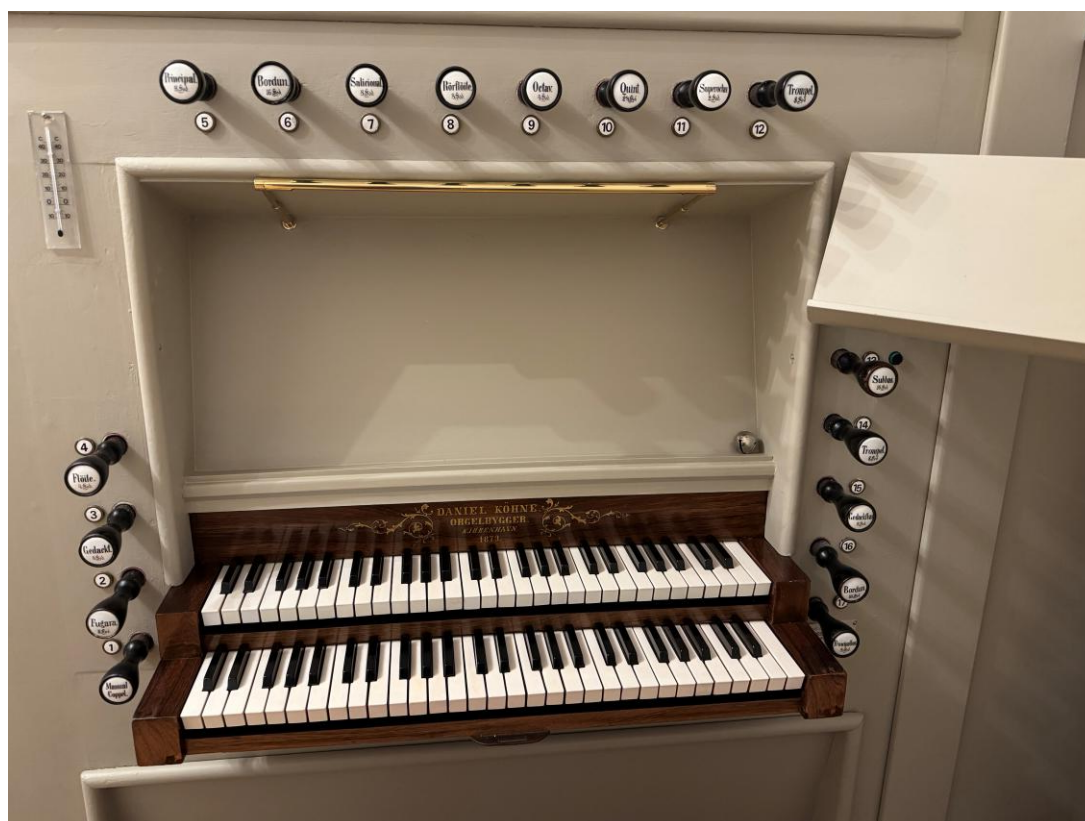
Spillebordet efter restaureringen 2024/2025.

Gamle el-kontakter i spillebord er fjernet og erstattet af nye, diskret anbragte afbrydere, til nodebelysning og blæser. Nodelampen genanvendes, men den omdannes til LED lyskilde.

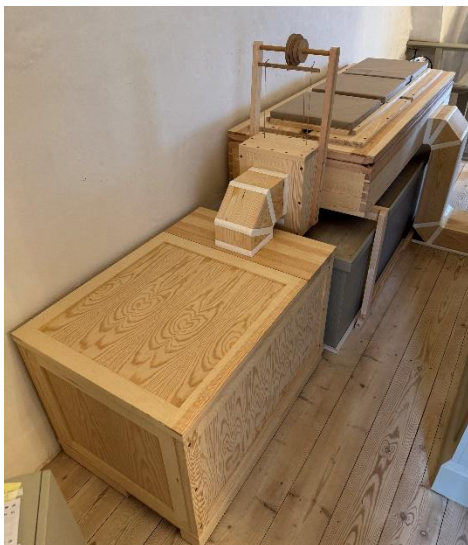
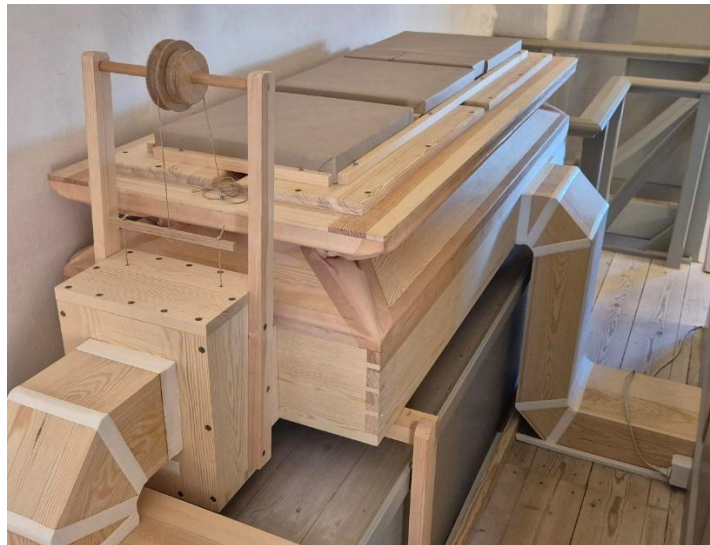
Det nye vindsystem, med blæserkasse, rulleventil, faltebælg og tilslutningskanal.

En ny faltebælg, med tilhørende rulleventil, er anbragt bag orglet, monteret i et stativ af fyrretræ, henover kassen på gulvet. Blæseren var fra 1963 og den er erstattet af en ny blæser, som er placeret i ny kasse, forbindelse med den nye bælg.

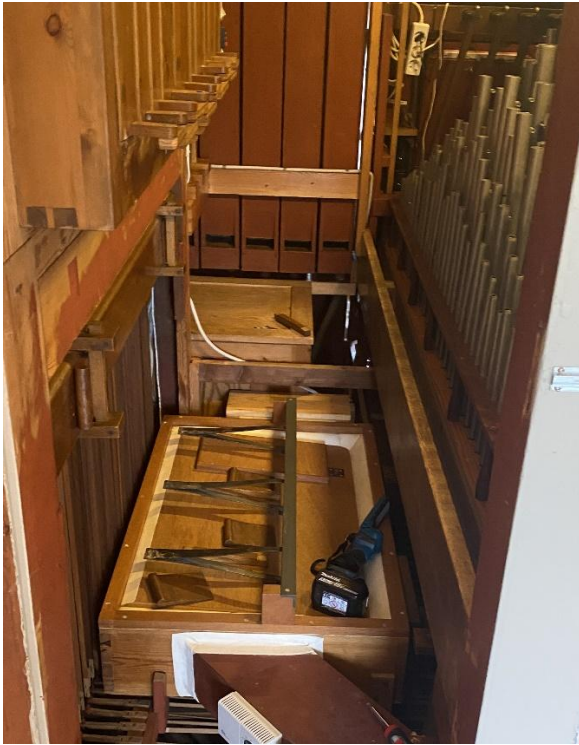
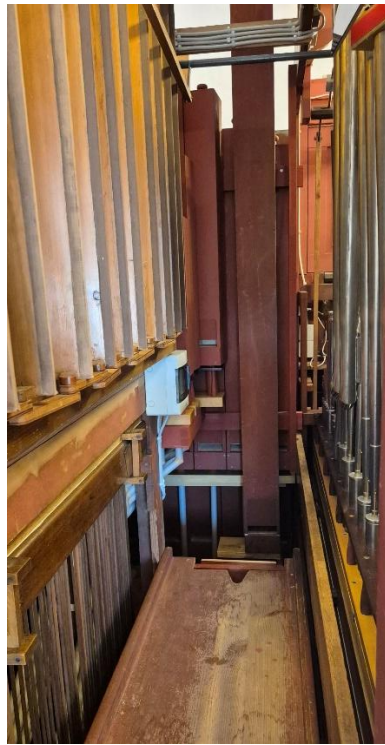
Billedet til venstre viser orglets tidligere vindforsyning, med fjederbelastet reguleringsbælg placeret under stemmegang. Blæsermotor var indbygget i kasse, for enden af stemmegangen. Bordun-piber (Subbas) var delvis anbragt ovenpå blæserkassen. Billedet til højre viser den nye situation, hvor nye Subbas-piber er anbragt på ny udflytterstok. (Det er en udflyttet Bordun-pibe, Cs, der står foran)

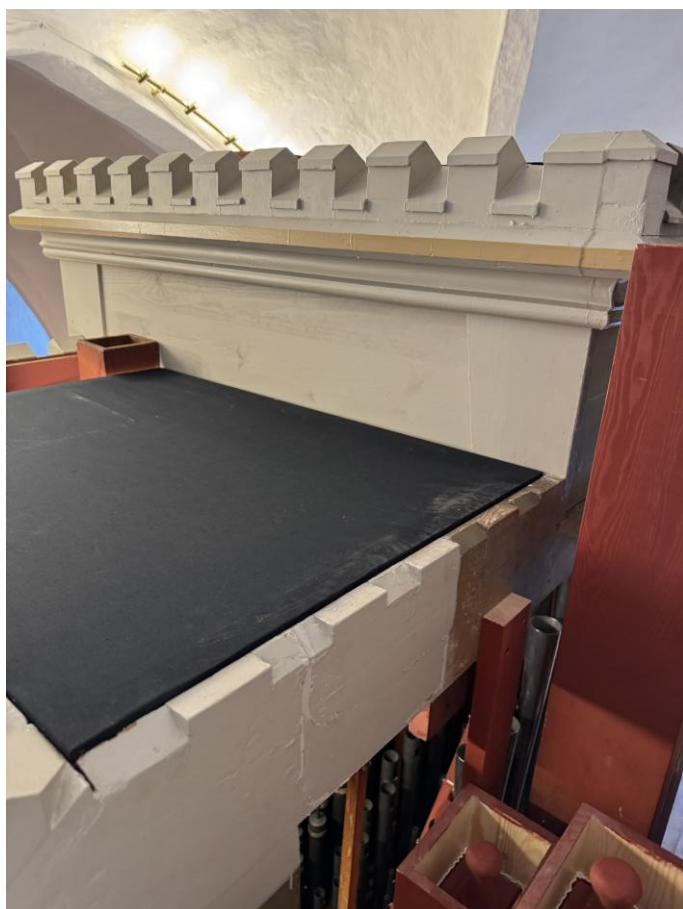
Nyt orgelhus ”tag” i form af højtalerstof, udspændt på træramme, endvidere ny afslutning af massiv fyr, på sider af orgelhusets midterfelt.

Diverse huller i orgelhus er ”udluset”, efter fjernelse af kontakter/ventilatorer. Orgelhus tag af krydsfinér er fjernet, og nye rammer med (højtaler)stof er monteret i stedet. Endvidere er der monteret plader, af massiv fyr, i sider af orgelhusets top. El-ventilatorer i orgelhusets bagside er afmonteret og huller er lukket. Låger under facaden var blevet fuget til/malet, de er nu gjort gangbare igen og forsynet med lås. Diverse huller efter el-kontakter ved spillebord er lukket.

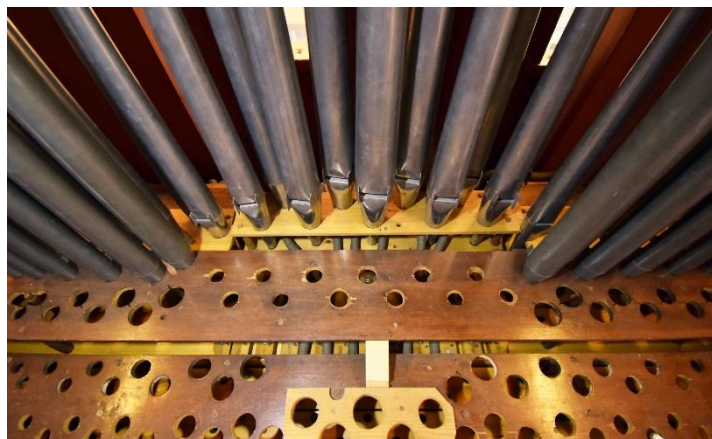
Tidligere var pibeføddernes placering bibeholdt (delvis ude af midten), men føddernes længde var tilpasset, for at opnå en ensartet fodlængde per pibestok.

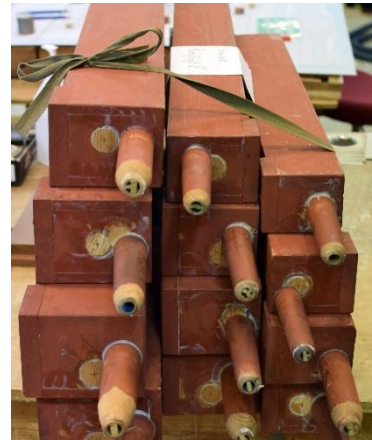
Rørfløjten, som i princippet står på sin oprindelige plads (endda i sine oprindelige stokhuller – eftersom pibebrættet skønnes at være uændret!), har gennemgået en forandring ved træpiberne C-H: Samtlige pibefødder er blevet flyttet, nogle afkortet. Der kunne ikke rekonstrueres en historisk opstilling for disse 12 piber, hvorfor vi måtte vælge at bevare den sidste kendte opstilling, dog med enkelte ændringer: 3 piber er drejet 90°, 2 af dem med ny fodplacering.

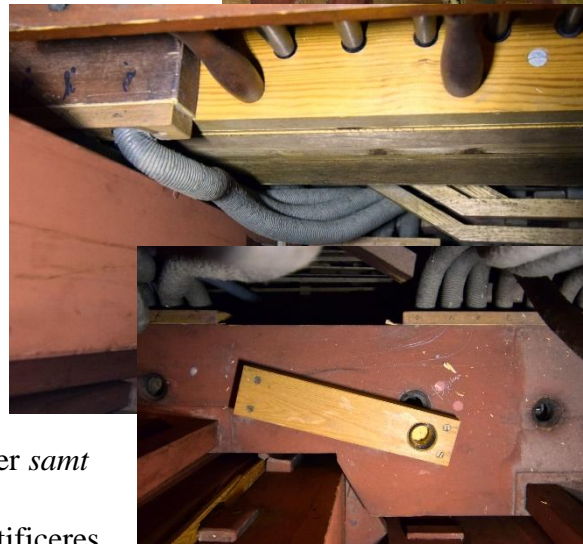
Også enkelte Principal 8'-piber var blevet udflyttet (sandsynligvis) ved den sidste ombygning, til udflytterstokken mellem facade og vindlade. Disse piber var udflyttet, ved hjælp af små forførringsklodser, og de optog dermed den oprindelige plads til Bordunpiberne. Alle Principalpiber er derfor flyttet tilbage til deres oprindelige plads, for at Bordunpiberne kunne stilles på deres oprindelige stokhuller på udflytterstokken. Der er dog en smule usikkerhed for enkelte Principalpiber, fordi der både er forførringsklodser *samt* ændringer i den oprindelige udflytterstok. Stokhuller til Bordun kan derimod entydigt identificeres, fordi der blev skrevet på stokken.

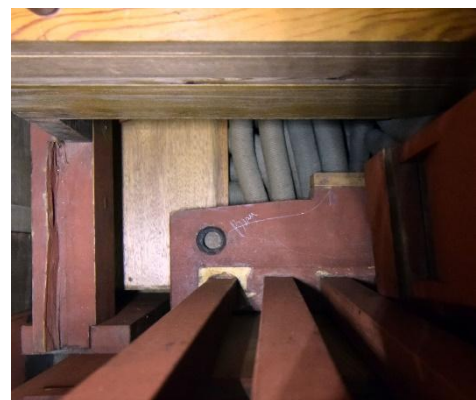
Ved et lykketræf mødte vi kirketjeneren i Hornslet, da hun var i gang med at rydde op i gemmerne. Dér fandt hun 4 gamle stykker træ, som viste sig at være de gamle forbindelser mellem overstok på vindladen og udflytterstok bagved facaden. Disse forførringer var ikke blevet genbrugt efter at rygslagsventilerne på vindladen blev ændret, fordi det medførte en forøgelse af stokhøjden, og dermed passede de ikke mere. Dengang valgte man at erstatte forbindelserne med flexkondukt.

De genfundne forføringsstokke er istandsat og taget i brug igen, eftersom de hører til orglet, og fordi der ikke er plads nok til kondukt mellem udflytterpiber og vindladen. Forføringsklodserne er modificeret for at tilpasse længden, tilsvarende den nuværende højdeafstand mellem vindlade og udflytterstok.

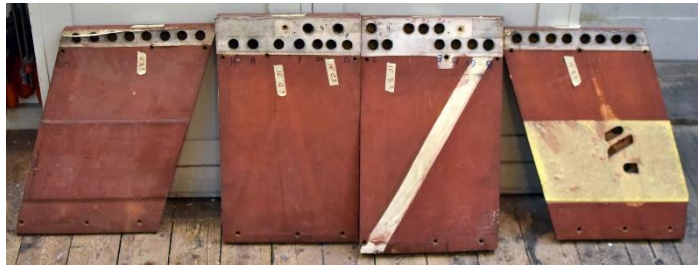
- Façade: Principal 8' A-d¹, Oktav 4' C-F
- Udflytterstok: Principal 8' C-Gs (undtagen D og G) og Bordun 16' C-E

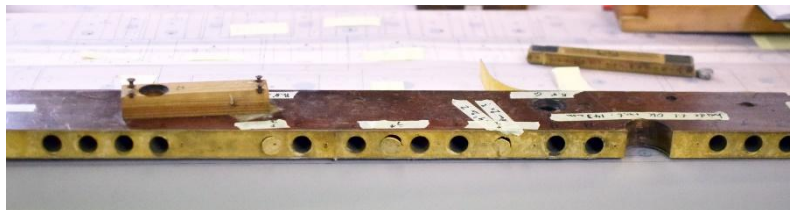
Alle kondukthuller på Principal 8' overstok (den eneste stok med historisk patina), er der ingen tvivl om.

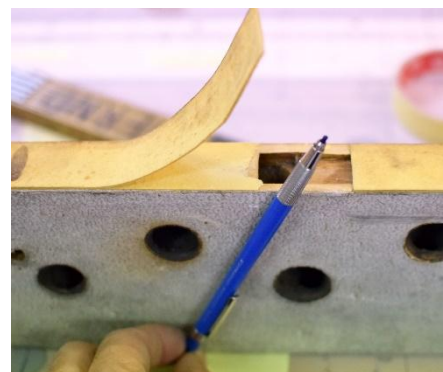
Der viste sig dog, at der også er forføringer til netop Bordun 16' C-E i denne overstok. Her kunne tydeligt ses, at overstokken er blevet skåret smallere for at give plads til Spidsfløjte 4'-overstokken. På skærefladen ses gamle forføringer, som nu er reetableret. Disse forføringer leder hen til en modpart på en ny-fremstillet overstok til Bordun 16'.

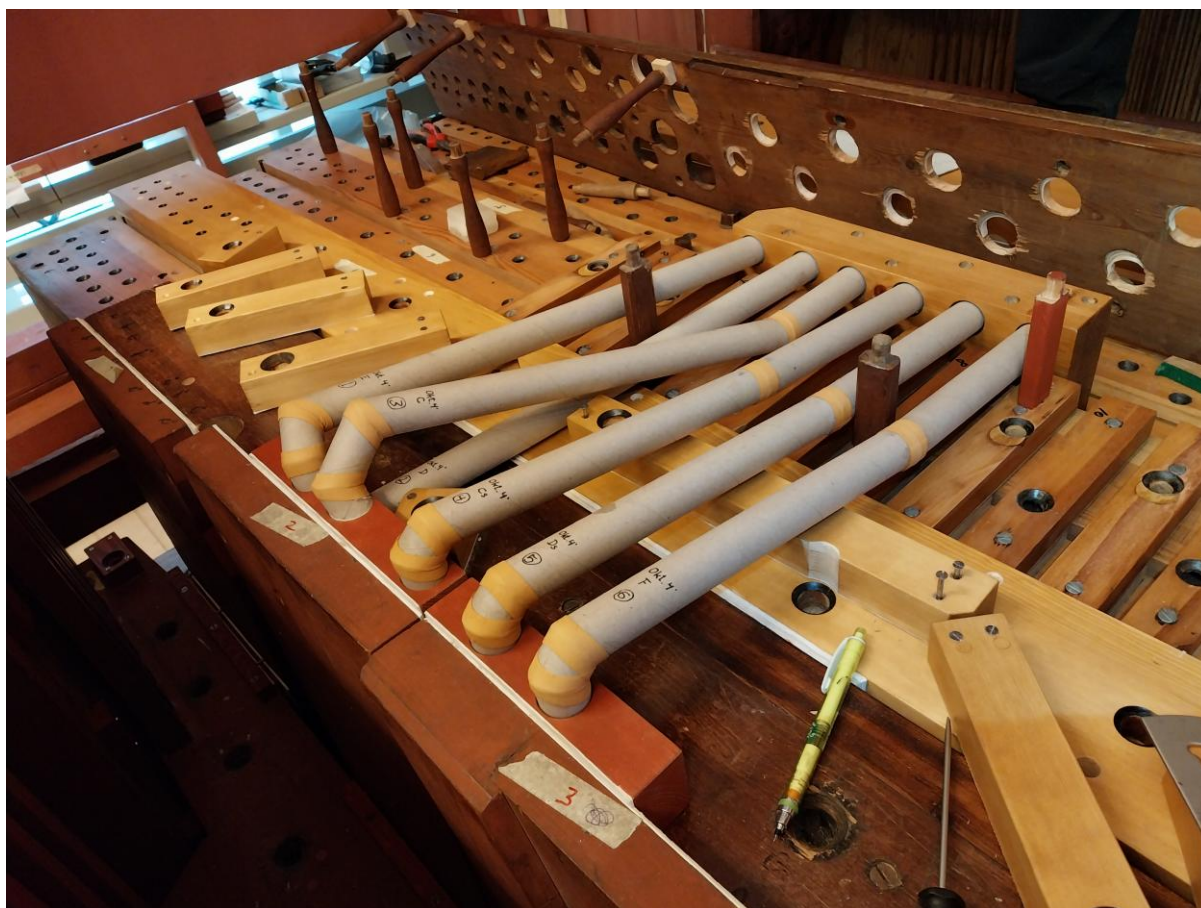
Midt i billedet, delvis skjult under pap-konduktorer og nye forføringssklodser af fyr, ses den nye pibestok til Bordun 16 F

Den rekonstruerede opstilling tager så godt som muligt højde for eksisterende tegn, samtidig med, at der ikke ændres på pibefødderne mere end højst nødvendigt. Der er fremstillet en ny overstok, som dækker over hele stokken. Dermed skal der ikke laves flere ændringer i den eksisterende stok. Overstokken er i øvrigt nødvendig for at få forføringerne C-H frem til Principal 8'-overstokken. De to overstokke forbindes med en tyk pakning.

Ovenpå de to overstokke er der udført enkelt-forføringssklodser (i stil med eksisterende førføringsklodser) til piberne: Bordun 16' Fs, G, A, B, cs°, d°, f°, fs°, a° og Principal 8' D

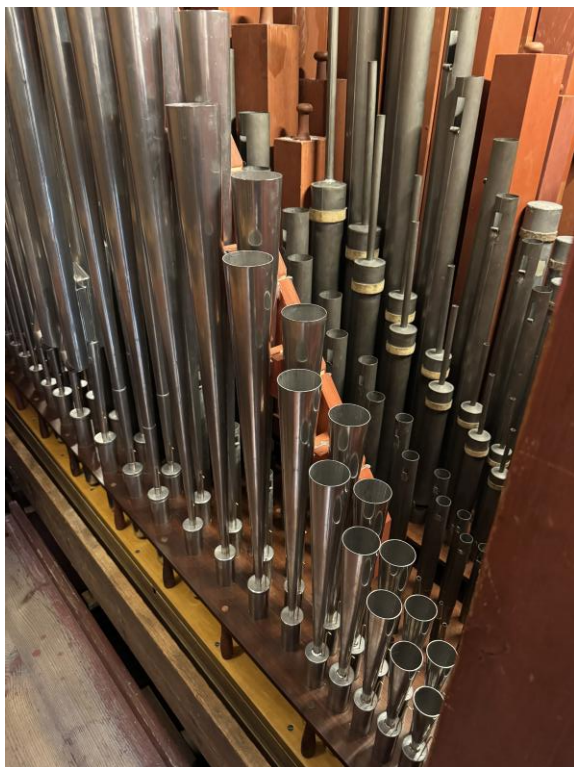
Forrest ses ny Trompet 8 F, hovedværk/pedal

Rekonstruktion, efter den tilsvarende stemme i Sakskøbing Kirkes orgel. Trompeten er rekonstrueret med hoveder i bly og metalstøvler.

Rastning af de lange lydbægre er foretaget med facaderastværk som forbillede. Rastlisten følger i smigen lydbægrenes forløb og er (set fra stemmegangen) placeret bagved piberne. Til piberne, som er længst væk fra rastlisten, er pålimet klodser, der udligner afstanden.

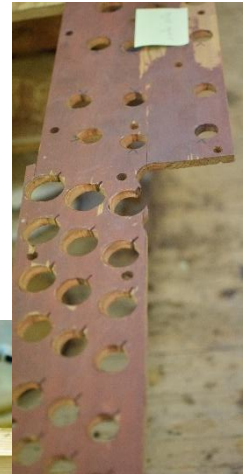
I udgangssituationen var den oprindelige Fugara 8' erstattet af en Superoktav 2 F, hvor de dybeste 10 piber stammer fra orglets hovedværk, resten af nyere dato. Der er skåret ud ved c^0-f^3 i det originale pibebræt, som engang dækkede begge 8'-stemmer i svelleværket. Inden restaureringen fandtes et nyt pibebræt til Superoktav 2 F, i ubehandlet (uden bejdse) træ. Pibestokken var blevet kraftigt omarbejdet, den bestod, i modsætning til de uændrede stokke, af 2 lag, hvor det nederste lag med sløjfehullerne stammer fra den originale stok, og der kan stadig ses rester af "spanske ryttere" på undersiden.

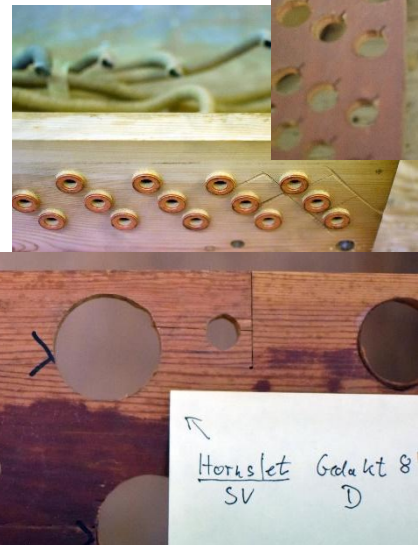
Ved pibefødderne af Gedakt 8' C-H kan det bemærkes, at de, der stod på overstokken, er afkortet med overstokkens højde, D-piben var skruet ind i hushjørnet og tilsluttet med en kondukt. Nogle af disse ændringer kan muligvis være ældre, bl.a. kunne D-piben slet ikke stå i rasthullet (som der var), fordi den så ville kolliderere med Cs-piben.

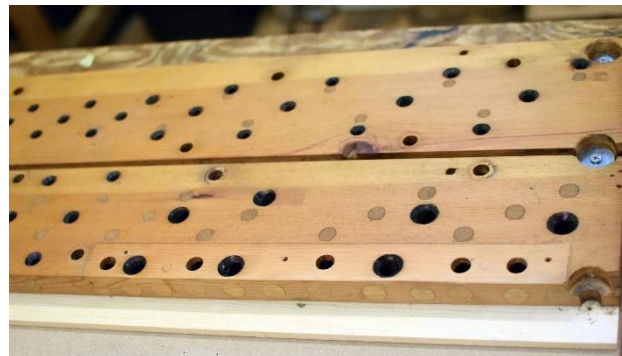
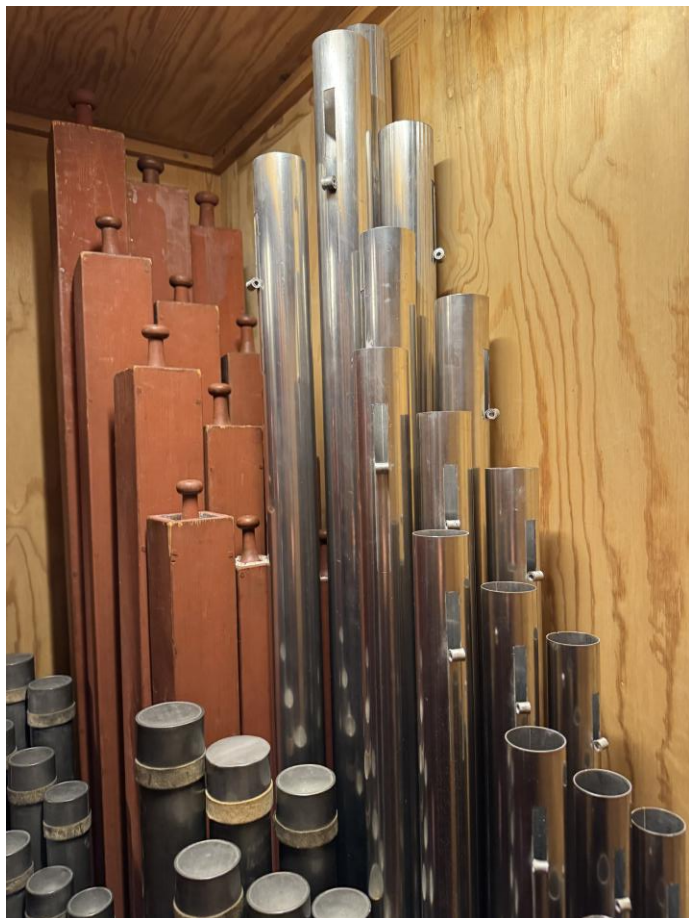
Svelleværk, til højre ses ny Fugara 8'. De rødmaledede træpiber tilhører Gedakt 8 C-H

- Der er fremstillet en ny overstok til fællespiberne C-H, som også danner forbindelsen mellem de 2 stokke, dette giver desuden en bedre driftssikkerhed, sammenlignet med gennemføringer på sider, mellem stokkene. Der er fulgt konstruktionsprincip og tykkelsesmål svarende til den nuværende overstok.
- Nederste lag af Fugara-stokken er genbrugt, og forsynet med et nyt øverste lag, der passer til Fugara-mensuren. Forføringer er udført i historisk stil (boret ind fra siden, proppet efterfølgende, svarende til eksempler på de gamle stokke).
- Der er fremstillet et nyt pibebræt til Fugara 8' c^0-f^3 , som er limet sammen med det eksisterende.
- Der er foretaget en ændring for pibebrættet ved tonen D, for at denne pibe kan stå på vindladen.
- De afkortede pibefødder er bibeholdt.

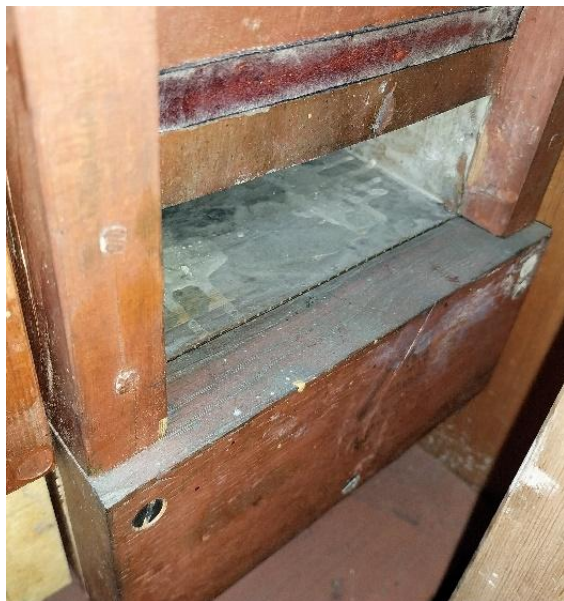
Udsnit af Subbas pibe, labium, Sakskøbing

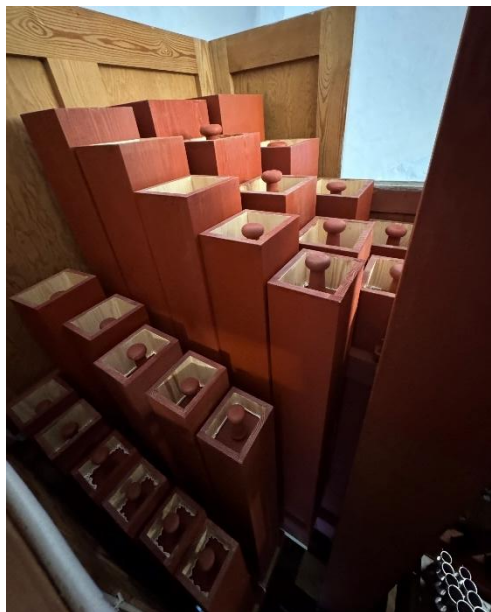
Nye Subbas-piber, Hornslet

I originaldispositionen fandtes ikke en Subbas 16' med *selvstændige piber*. Der er fremstillet 27 piber af fyr, som er kopieret efter Subbas 16 F i Sakskøbing Kirke. Piberne er tilsluttet bestående pedalventilkasse (1968). Mensuren af Subbassen er 7 halvtoner større end Bordun 16' i Hornslet. Piberne er udført med følgende særlige kendetegn (tilsvarende findes i Sakskøbing Subbas og i Hornslet Bordun):

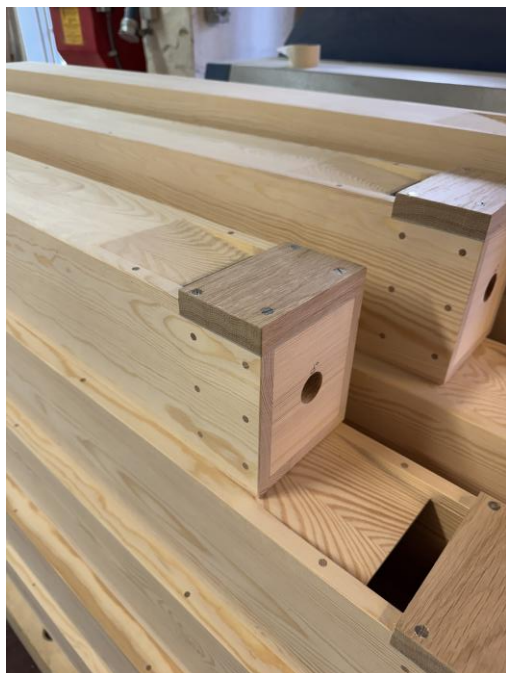
Nye træpiber – Subbas 16'

- Bund/dæk og sider er samlet med lim og træøm/dyvler, uden fer og not.
- Kernen består af 2 brædder, med årene på tværs, som også er monteret med træøm/dyvler.
- Kernens tykkelse svarer til støpslens tykkelse.
- Kernen (med egetræs-pålimning foran) har er meget stejl forkant og kernestik.
- Støpslerne består også af brædder med årene på tværs, ved de største piber med pålimning i dybderetning (ved Bordun16' C-H). Fordi Subbassen er større, bliver det her C-ds⁰.
- Støpselknapper og pibefødder har en særlig "Köhne"-udformning. De er lavet af bøgetræ (støpselknapper og de korte pibefødder) og fyrretræ (lange pibefødder).
- Forslaget, med årene på tværs (=kerne), bliver skruet på med 3 skruer, styret med en dyvel på den nederste kerne.

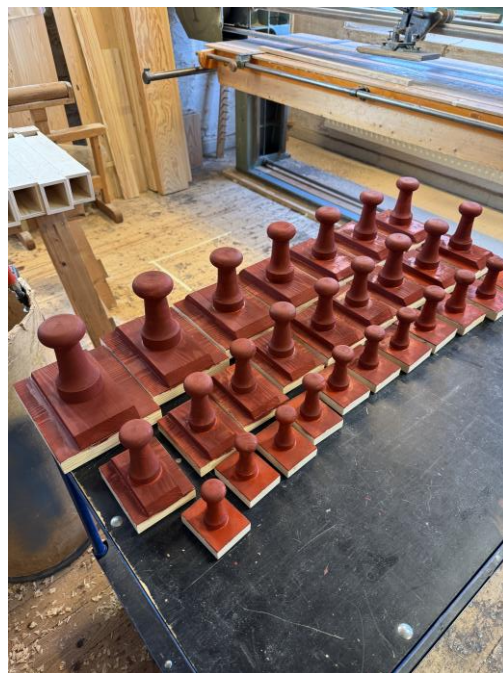
Støbselknapper – Subbas 16'

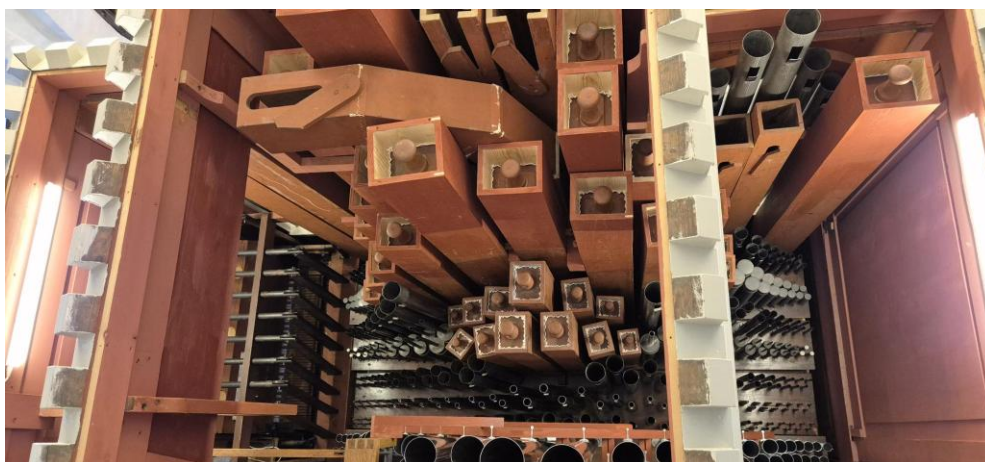
Et blik ned i hoved-/pedalværket, fra toppen af orglet.
