## Nysted Kirke

Region Sjælland, Guldborgsund Kommune  
Orgelfacade samt limfarvet væg og loft under  
orgelpulpitur

22. december 2009  
Sagsnr. 2009-003403  
RLA/dhp

## KONSERVERINGSRAPPORT

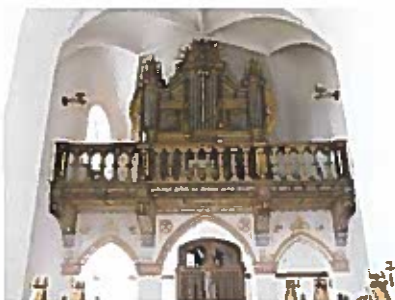
Kort titel: Nysted Kirke - før konservering  
Foto nr.: 001  
Fotograf: Roberto Fortuna  
Optagelses dato: 6/17/08  
Belysningsmetode: Normal  
Beskrivelse: Totaloptagelse af orgelfacade og limfarvedekorationer

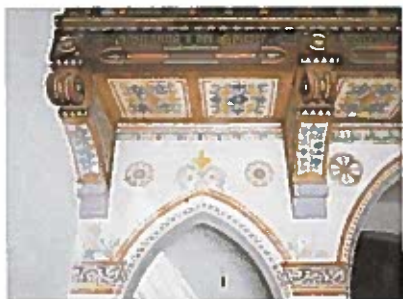
Kort titel: Nysted Kirke - før konservering  
Foto nr.: 002  
Fotograf: Roberto Fortuna  
Optagelses dato: 6/17/08  
Belysningsmetode: Normal  
Beskrivelse: Detalje af limfarvedekoration

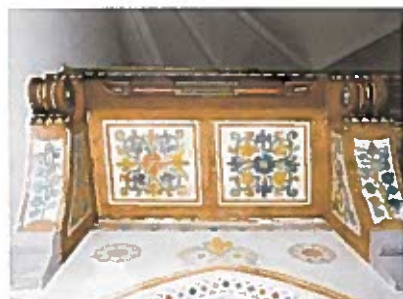
Kort titel: Nysted Kirke - før konservering  
Foto nr.: 003  
Fotograf: Roberto Fortuna  
Optagelses dato: 6/17/08  
Belysningsmetode: Normal  
Beskrivelse: Detalje af limfarvedekoration

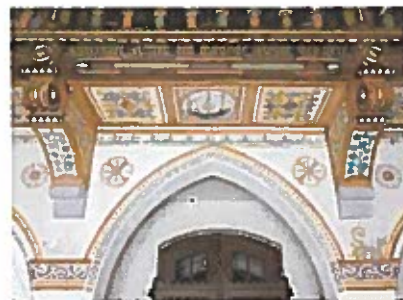
Kort titel: Nysted Kirke - før konservering  
Foto nr.: 004  
Fotograf: Roberto Fortuna  
Optagelses dato: 6/17/08  
Belysningsmetode: Normal  
Beskrivelse: Detalje af limfarvedekoration

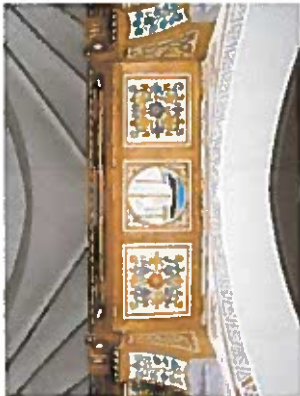
Kort titel: Nysted Kirke - før konservering  
Foto nr.: 005  
Fotograf: Roberto Fortuna  
Optagelses dato: 6/17/08  
Belysningsmetode: Normal  
Beskrivelse: Detalje af limfarvedekoration

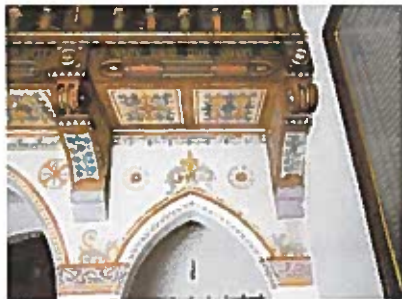
Kort titel: Nysted Kirke - før konservering  
Foto nr.: 006  
Fotograf: Roberto Fortuna  
Optagelses dato: 6/17/08  
Belysningsmetode: Normal  
Beskrivelse: Detalje af limfarvedekoration

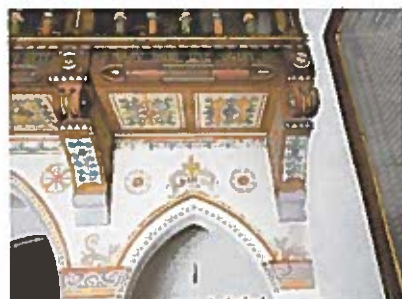
Kort titel: Nysted Kirke - før konservering  
Foto nr.: 007  
Fotograf: Roberto Fortuna  
Optagelses dato: 6/17/08  
Belysningsmetode: Normal  
Beskrivelse: Detalje af limfarvedekoration

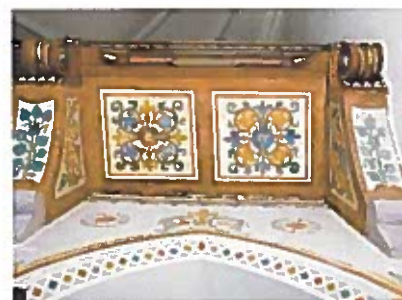
Kort titel: Nysted Kirke - før konservering  
Foto nr.: 008  
Fotograf: Roberto Fortuna  
Optagelses dato: 6/17/08  
Belysningsmetode: Normal  
Beskrivelse: Detalje af limfarvedekoration

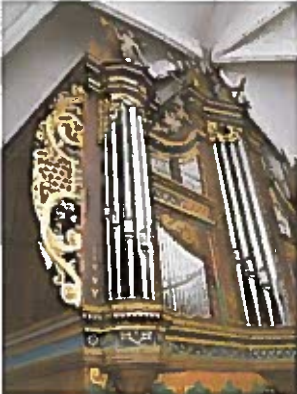
Kort titel: Nysted Kirke - før konservering  
Foto nr.: 009  
Fotograf: Roberto Fortuna  
Optagelses dato: 6/17/08  
Belysningsmetode: Normal  
Beskrivelse: Detalje af orgelfacade

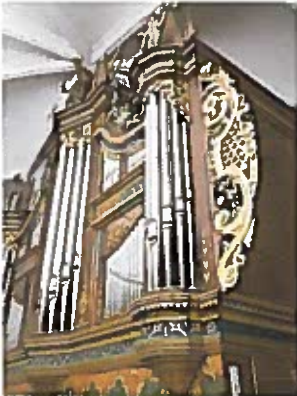
Kort titel: Nysted Kirke - før konservering  
Foto nr.: 010  
Fotograf: Roberto Fortuna  
Optagelses dato: 6/17/08  
Belysningsmetode: Normal  
Beskrivelse: Detalje af orgelfacade

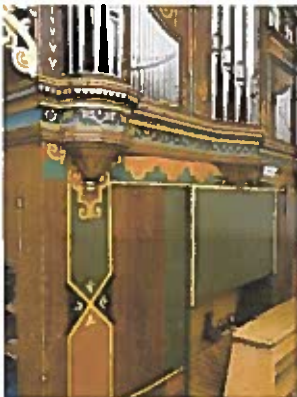
Kort titel: Nysted Kirke - før konservering  
Foto nr.: 011  
Fotograf: Roberto Fortuna  
Optagelses dato: 6/17/08  
Belysningsmetode: Normal  
Beskrivelse: Detalje af orgelfacade

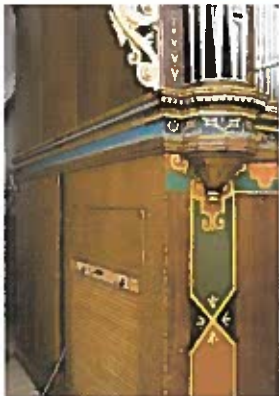
Kort titel: Nysted Kirke - før konservering  
Foto nr.: 012  
Fotograf: Roberto Fortuna  
Optagelses dato: 6/17/08  
Belysningsmetode: Normal  
Beskrivelse: Detalje af orgelfacade

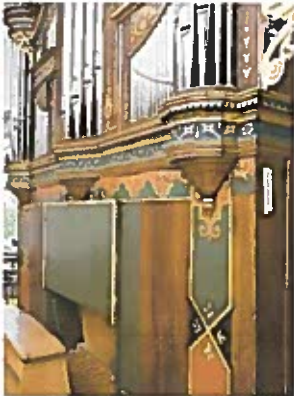
Kort titel: Nysted Kirke - før konservering  
Foto nr.: 013  
Fotograf: Roberto Fortuna  
Optagelses dato: 6/17/08  
Belysningsmetode: Normal  
Beskrivelse: Detalje af orgelfacade

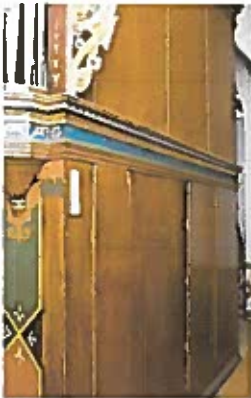
Kort titel: Nysted Kirke - før konservering  
Foto nr.: 014  
Fotograf: Roberto Fortuna  
Optagelses dato: 6/17/08  
Belysningsmetode: Normal  
Beskrivelse: Detalje af orgelfacade

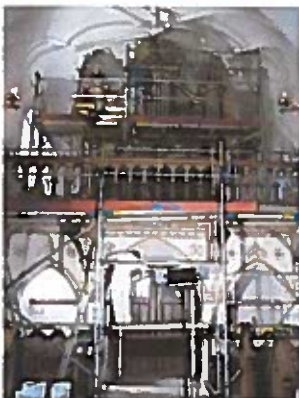
Kort titel: Nysted Kirke - under konservering  
Foto nr.: 015  
Fotograf: Tanja Larsen  
Optagelses dato: 5/5/09  
Belysningsmetode: Normal  
Beskrivelse: Totaloptagelse af konservering og restaurering af orgelfacade og limfarvedekorationer

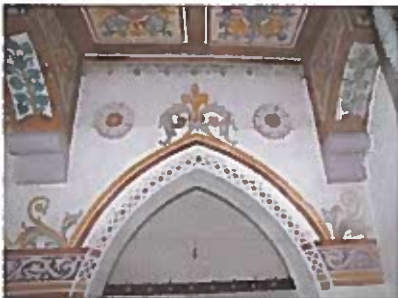
Kort titel: Nysted Kirke - under konservering  
Foto nr.: 016  
Fotograf: Tanja Larsen  
Optagelses dato: 5/5/09  
Belysningsmetode: Normal  
Beskrivelse: Detalje af limfarvedekoration

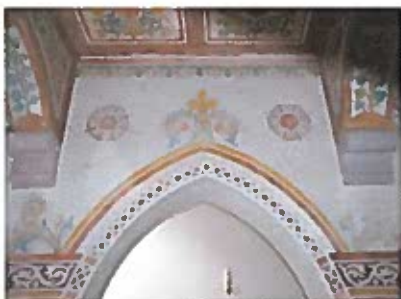
Kort titel: Nysted Kirke - under konservering  
Foto nr.: 017  
Fotograf: Tanja Larsen  
Optagelses dato: 5/5/09  
Belysningsmetode: Normal  
Beskrivelse: Detalje af limfarvedekoration

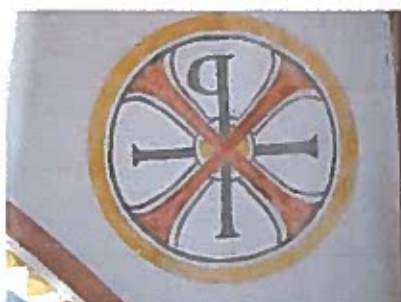
Kort titel: Nysted Kirke - under konservering  
Foto nr.: 018  
Fotograf: Tanja Larsen  
Optagelses dato: 5/5/09  
Belysningsmetode: Normal  
Beskrivelse: Nærbillede af limfarvedekoration

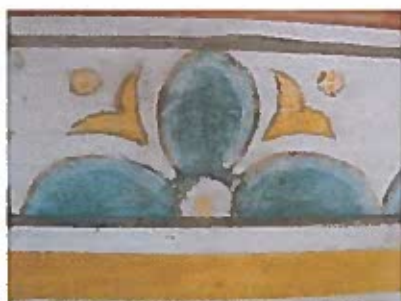
Kort titel: Nysted Kirke - under konservering  
Foto nr.: 019  
Fotograf: Tanja Larsen  
Optagelses dato: 5/5/09  
Belysningsmetode: Normal  
Beskrivelse: Nærbillede af limfarvedekoration

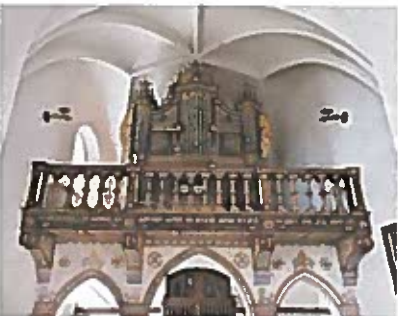
**Kort titel:** Nysted Kirke - efter konservering  
**Foto nr.:** 028  
**Fotograf:** Sigrid Koch Andersen  
**Optagelses dato:** 3/31/10  
**Belysningsmetode:** Normal  
**Beskrivelse:** Totaloptagelse af orgelfacade og limfarvedekorationer

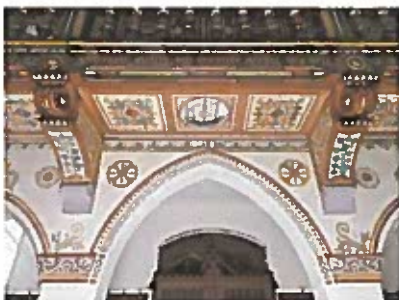
Kort titel: Nysted Kirke - efter konservering  
Foto nr.: 029  
Fotograf: Sigrid Koch Andersen  
Optagelses dato: 3/31/10  
Belysningsmetode: Normal  
Beskrivelse: Detalje af limfarvedekoration

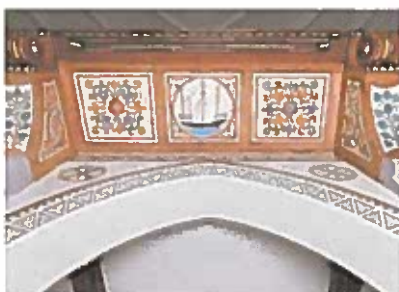
Kort titel: Nysted Kirke - efter konservering  
Foto nr.: 030  
Fotograf: Sigrid Koch Andersen  
Optagelses dato: 3/31/10  
Belysningsmetode: Normal  
Beskrivelse: Detalje af limfarvedekoration

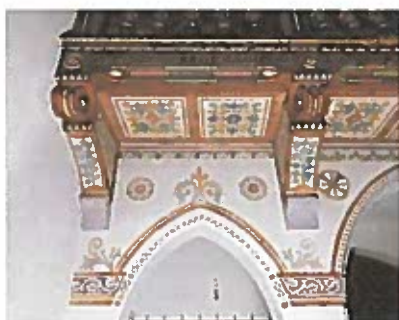
Kort titel: Nysted Kirke - efter konservering  
Foto nr.: 031  
Fotograf: Sigrid Koch Andersen  
Optagelses dato: 3/31/10  
Belysningsmetode: Normal  
Beskrivelse: Detalje af limfarvedekoration

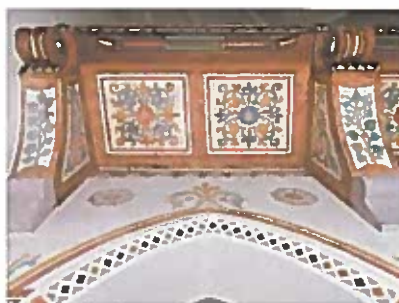
Kort titel: Nysted Kirke - efter konservering  
Foto nr.: 032  
Fotograf: Sigrid Koch Andersen  
Optagelses dato: 3/31/10  
Belysningsmetode: Normal  
Beskrivelse: Detalje af limfarvedekoration

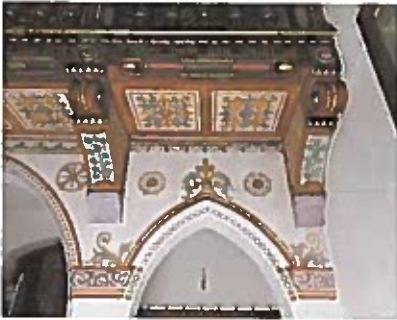
Kort titel: Nysted Kirke - efter konservering  
Foto nr.: 033  
Fotograf: Sigrid Koch Andersen  
Optagelses dato: 3/31/10  
Belysningsmetode: Normal  
Beskrivelse: Detalje af limfarvedekoration

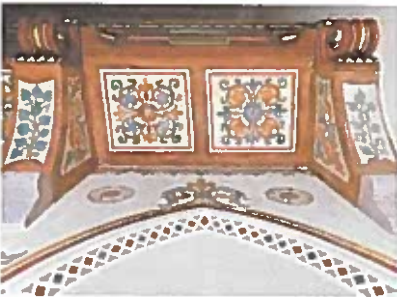
Kort titel: Nysted Kirke - efter konservering  
Foto nr.: 034  
Fotograf: Sigrid Koch Andersen  
Optagelses dato: 3/31/10  
Belysningsmetode: Normal  
Beskrivelse: Detalje af limfarvedekoration

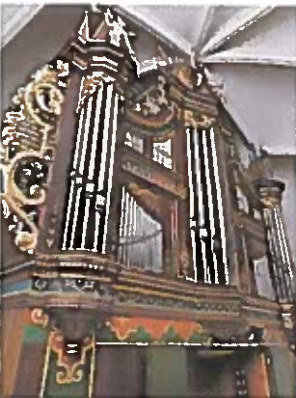
Kort titel: Nysted Kirke - efter konservering  
Foto nr.: 035  
Fotograf: Sigrid Koch Andersen  
Optagelses dato: 3/31/10  
Belysningsmetode: Normal  
Beskrivelse: Orgelfacade

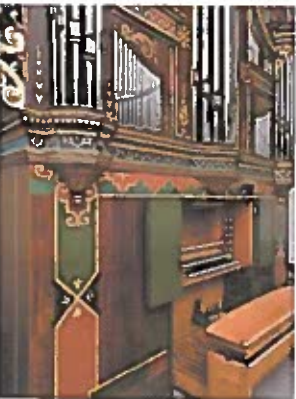
Kort titel: Nysted Kirke - efter konservering  
Foto nr.: 036  
Fotograf: Sigrid Koch Andersen  
Optagelses dato: 3/31/10  
Belysningsmetode: Normal  
Beskrivelse: Detalje af orgelfacade

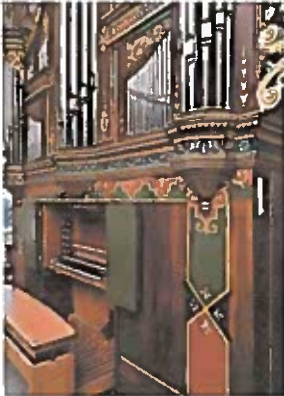
Kort titel: Nysted Kirke - efter konservering  
Foto nr.: 037  
Fotograf: Sigrid Koch Andersen  
Optagelses dato: 3/31/10  
Belysningsmetode: Normal  
Beskrivelse: Detalje af orgelfacade

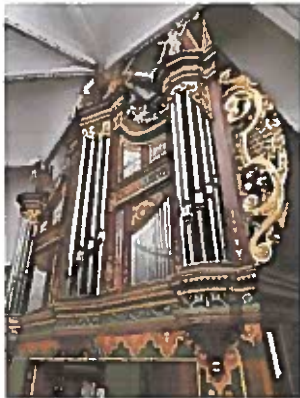
Kort titel: Nysted Kirke - efter konservering  
Foto nr.: 038  
Fotograf: Sigrid Koch Andersen  
Optagelses dato: 3/31/10  
Belysningsmetode: Normal  
Beskrivelse: Orgelfacade

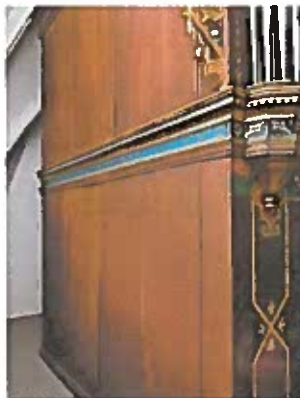
Kort titel: Nysted Kirke - efter konservering  
Foto nr.: 039  
Fotograf: Sigrid Koch Andersen  
Optagelses dato: 3/31/10  
Belysningsmetode: Normal  
Beskrivelse: Detalje af orgelfacade

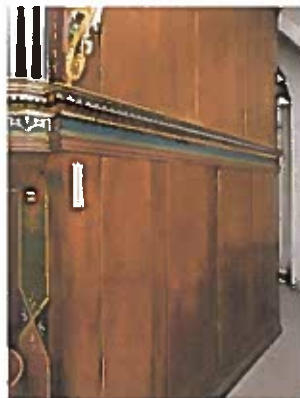
Kort titel: Nysted Kirke - efter konservering  
Foto nr.: 040  
Fotograf: Sigrid Koch Andersen  
Optagelses dato: 3/31/10  
Belysningsmetode: Normal  
Beskrivelse: Detalje af orgelfacade

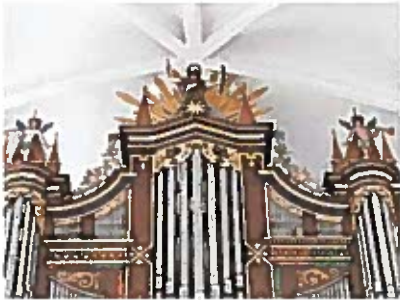
Kort titel: Nysted Kirke - efter konservering  
Foto nr.: 041  
Fotograf: Sigrid Koch Andersen  
Optagelses dato: 3/31/10  
Belysningsmetode: Normal  
Beskrivelse: Detalje af orgelfacade

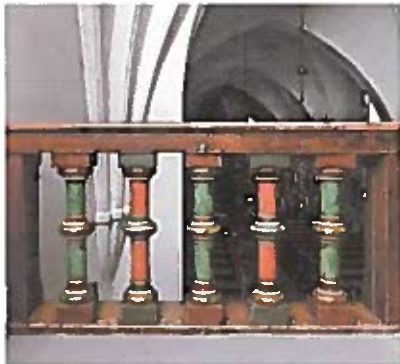
Kort titel: Nysted Kirke - efter konservering  
Foto nr.: 042  
Fotograf: Sigrid Koch Andersen  
Optagelses dato: 3/31/10  
Belysningsmetode: Normal  
Beskrivelse: Orgel balustarde

Der er en del gamle borebilleangreb i håndlisten og nogle skæmmende svindrevner i balustrene. Disse blev udfyldt med epoxyharpix.
