### Restaureringsrapport vedr. orglet i Nikolaj Kunsthal, København.

Restaureringen er udført af Marcussen & Søn, Orgelbyggeri A/S, i perioden juni 2014 – maj 2015, i henhold til kontrakt af 28. maj 2014 (tilbud af 28. maj 2013), samt tillæg af 12. september 2014.

Fremgangsmåde ved restaurering af orgel i Nicolai Kirke København.

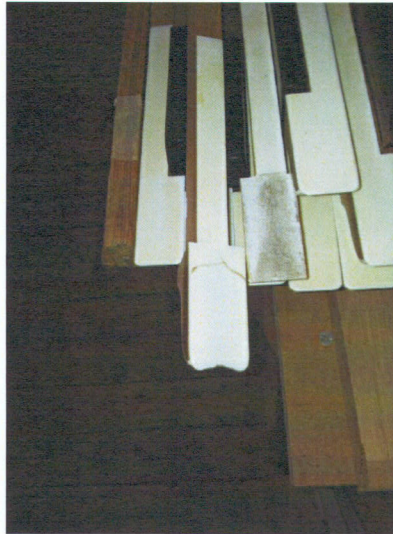
### Spillebord.

Spillebordet er rensset og alle tangenter justeret i højde, bredde og gangen gjort ensartet. Endvidere er belægninger analog de eksisterende udskiftet på 5 tangenter, der enten havde brud eller manglede belægning. Garneringer og slagfilt i og under tangenter er skiftet. Alle 3 mm filtflækker på pedaltangentvinkler skiftet, og skind ved kobbeltrin fornyet med lysebrunt okseskind.

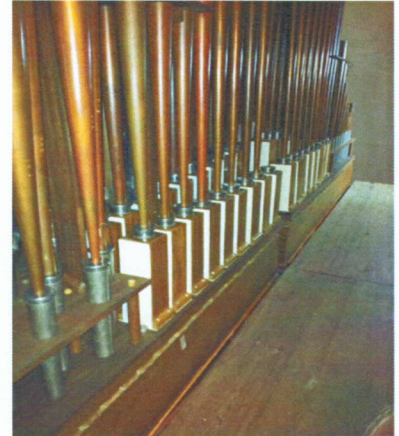
Hovedværk efter restaurering og rengøring. Bemærk støvler i tr 8', membranskind og pakninger skiftet.

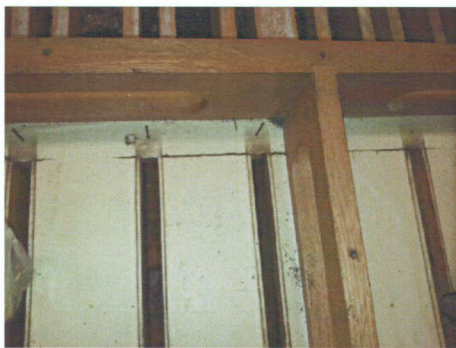
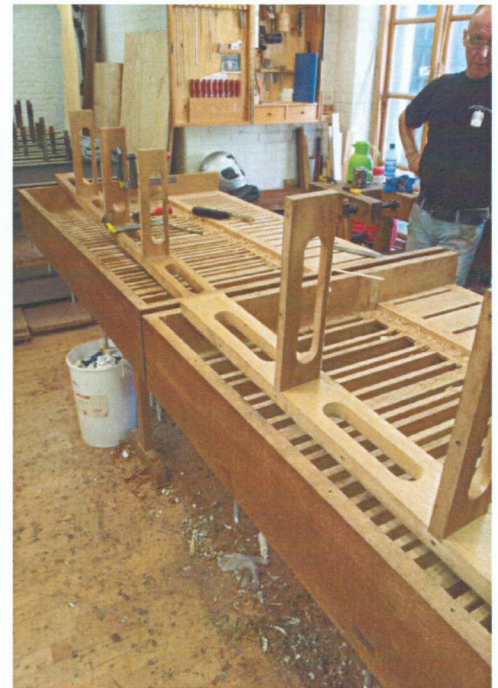
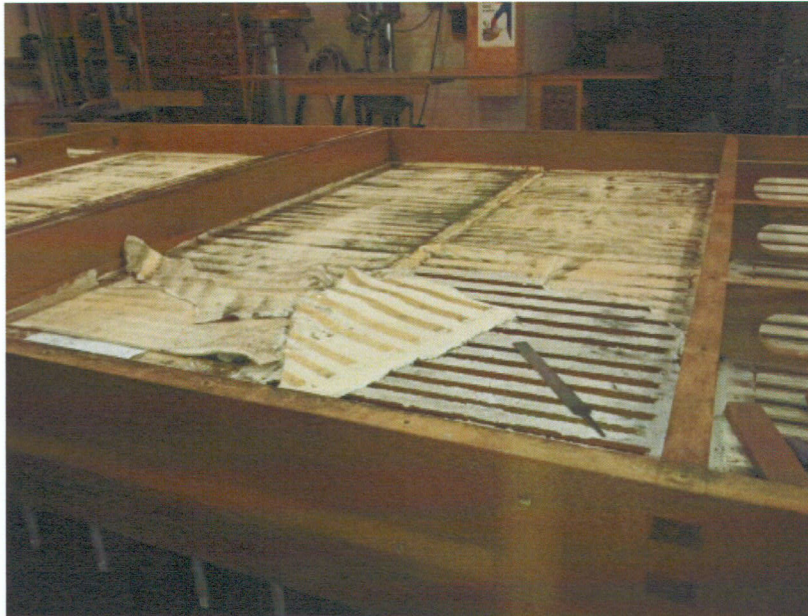
Ventilfundamenterne i alle vindlader var skæve og revnede ved ventilåbninger og derfor dårligt anlæg for ventiler. Vi løsnede de limede bomme i vindkassen med sprit og varmt vand, og kunne derefter høvle fundamentene lige. Der blev limet skind i alle hjørner i ventilåbningerne, og bommene blev atter limet på. Skindet over kancellerne var porøst og mørt, dette blev fjernet og fornyet med hvidt fåreskind.

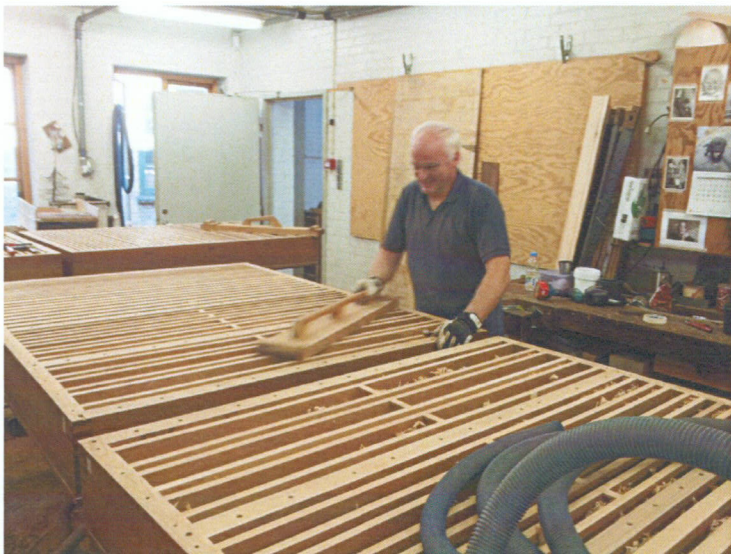
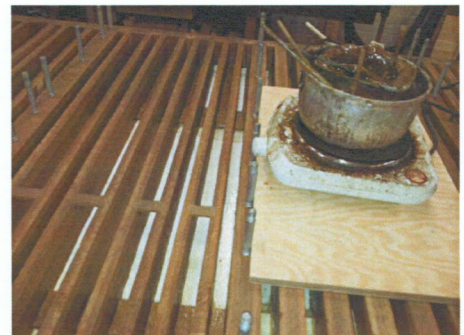
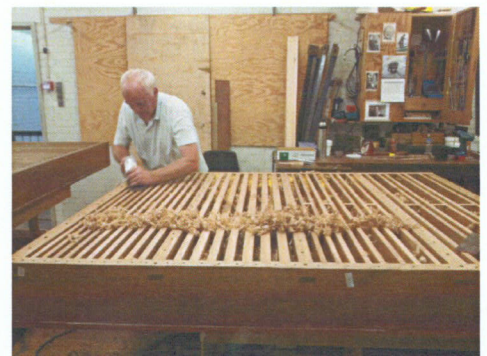
Inde i ventilkassen var der indbyggede stødfangerbælge, de to viste er fra hovedværk C og brystværk C. De har i mange år ikke været funktionsdygtige, hvilket bla kan ses på hullerne i hjørnet af falterne. Bemærk billedet til højre, hvor der er hul i hjørnet.

Der var kun stødfangerbælge i HV BV SV, alle blev adskilt rengjorte samt fjedre reguleret, og der er overalt sat nyt skind på med tarmhængsler og nye pakninger. Stødfangerbælgene er igen funktionsdygtige, i alt er der 6 styk i variable størrelser.

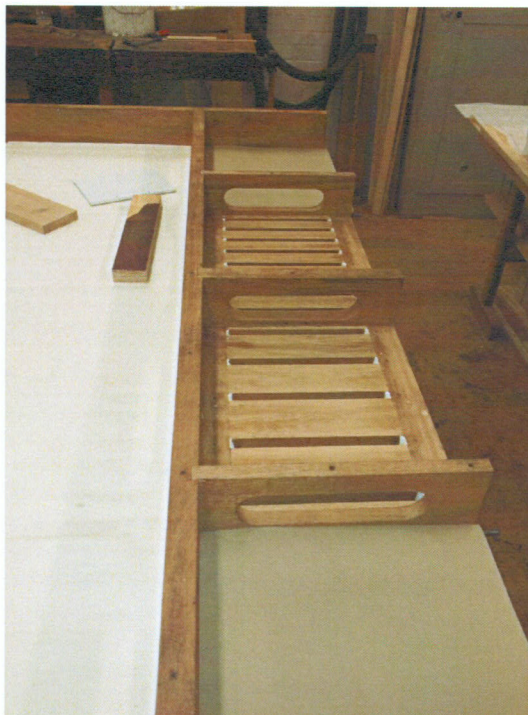
Efter afretning af ventilfundamentet og skind i hjørner, limes nyt papir på. Alle ventiler blev rensset, rettet og der blev limet nyt filt og skind på. Pulpetrådene blev vasket af i sæbevand, og der blev lagt nyt vaskeskind under genbrugte pulpetskiver. Ligeledes blev styrestifter for og bag ventiler rensset og genbrugt. Ventilfjedrene blev også rensset og spændingen gjort ensartet.

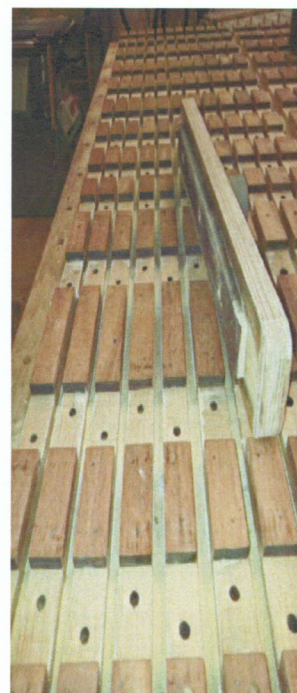
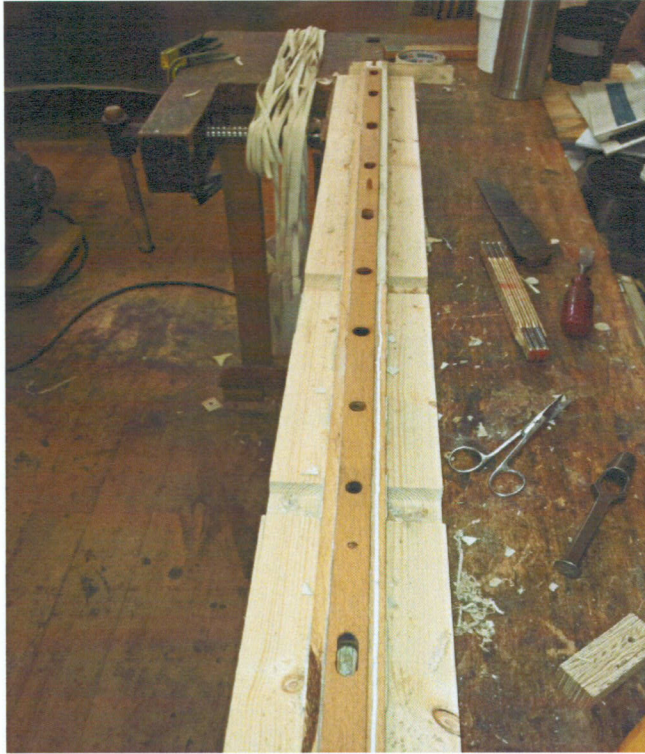
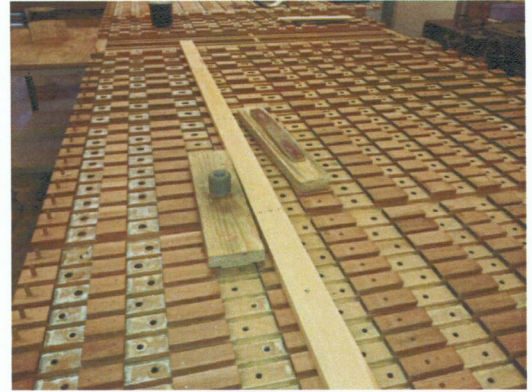
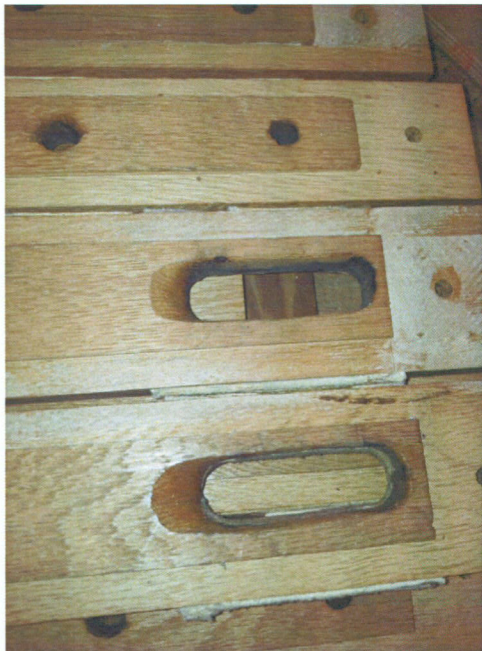
Sløjferne er delt mellem vindladerne og forbundet på midten med en klods med to stifter. Sløjferne glider mellem 56 todelte sammendevlede spunse, med samme dyvler er de dyvlet ned i karmen. Pakning under spunse er fornyet med slebet kalveskind (se store bill). Derefter er spunsene lagt på, og det gamle skind slebet væk med et hjemmelavet slibebræt, der sliber samme dybde i sløjfesporet (se bill.), hvilket muliggør en ensartet tykkelse af sløjfer. Der er brugt slebet kalveskind overalt, der er mere ensartet end andre skindtyper. De øverste spunse er også rensset for det gamle skind og pålimet kalveskind (se nederste bill til højre). Alt sløjfeskind er påført tørgrafit, for at opnå en minimal friktion. Sløjferne er høvlet ned i samme tykkelse, pudset og behandlet med flydende grafit, der senere er pudset og poleret og hullerne glittet. Sløjferne var i en meget uensartet tykkelse!

De nederste spunse inden, der kommer pakninger på af lyst slebet kalveskind.

Bemærk tørgråfit, lagt på med pensel og børstet med skrubbe.

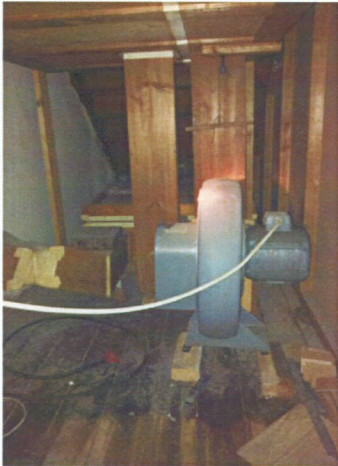
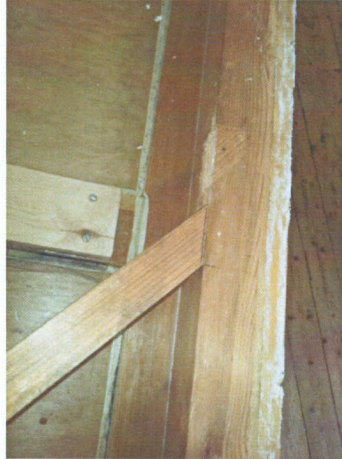
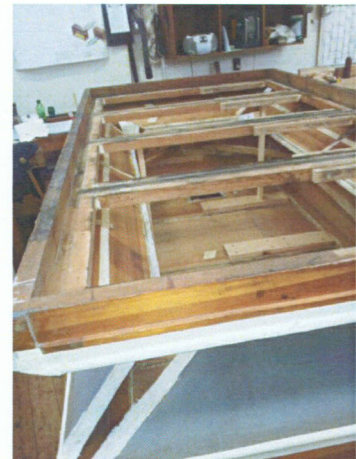
Magasinbælgen ved blæser er engang gjort smallere - sandsynligvis fordi den ikke kunne komme igennem døren, i hvert fald var det med største besvær, vi fik den ud. Den var skåret igennem på langs, og der var lagt en strimmel skind over limfugen. Bemærk også de korte brædder i bund og listerne på siden af tværbrædderne, disse er skruet på for at forstærke de gennemsavede brædder.

Magasinbælgen står under trapperne oven over blæseren, og der er en rulleventil imellem blæser og magasinbælg, rulleventilen er snorforbundet til magasinbælgen. Der er to afgange fra magasinbælgen en til manualværker og en til pedalværker. Magasinbælgen er rengjort, og der er isat nye tarm - og skindhængsler ved falterne, og der er limet nyt skind på alle steder, desuden er spunsene rensed og der er limet nye skindpakninger på. Bag blæseren er der yderligere en mindre ligeledes nybelædret magasinbælg kun til pedalværker, der sidder en rulleventil mellem bælgene, der regulerer pedalluften 70 mm. Luften går via en "drejet" kanal (se venstre bill.) ind i orgelhuset. Der er fremstillet en ny isoleret blæserkasse i 21 mm krydsfiner med lydsluse, blæserkassen er lakeret.

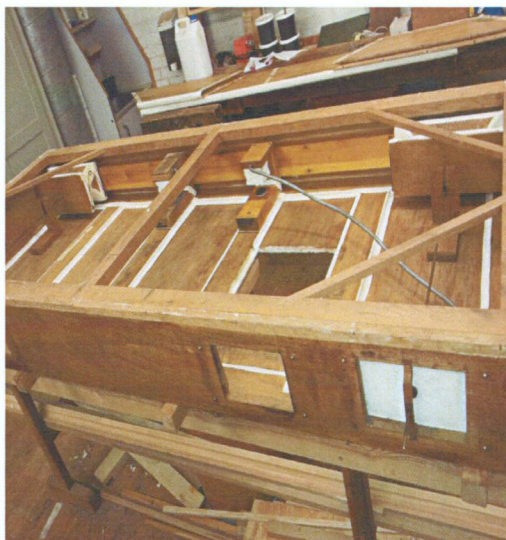
Fordelingsbælgen ligger under SV vindlader. Bælgen får luft fra hovedkanalen igen igennem en rulleventil snorforbundet til denne bælg, og trykket reguleret til 70mm. Fra bælgen går der kanaler til alle manualværkerværker i alt 6 afgange.

Dog får HV og lille Pedal (s 11) kun luft ved træk i registertavle. Kanalventilen åbnes, når trækbælgen klapper sammen, det gør den, når den lille starterbælg via blyrør bliver blæst op. Når en fladventil (synlig se bill) der er trådforbundet med en fladventil under bælgen lukker, åbnes en fladventil under fordelingsbælgen, og lukker luften ud i det fri, og trækbælgen klapper sammen – ventil åben. Der er en lang fyrretræsplanke bag bælgstarter og trækbælg, i denne planke er der en forføring, og der løber luften fra starter til trækbælg og omvendt. Bemærk, at stangforbindelsen mellem trækbælg og ventil, stangen går igennem ventilen ind i HV kanalen, hvor stangen skubber en lille klapventil op, så restluft i HV vindlade og kanal forsvinder ved HV ventilluk i registertavle.

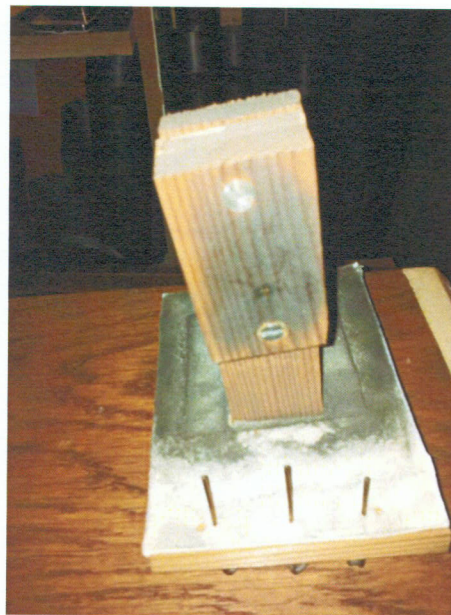
Billede til højre viser klapventil inden reparation.  
Ventilen lukker restluft ud af kanal og HV  
vindlade  
når "ventil HV" i registertavle ikke er trukket.  
Bemærk fjedre under ventil!

Hul under kanal til restluft, når "HV ventil" ikke er trukket.

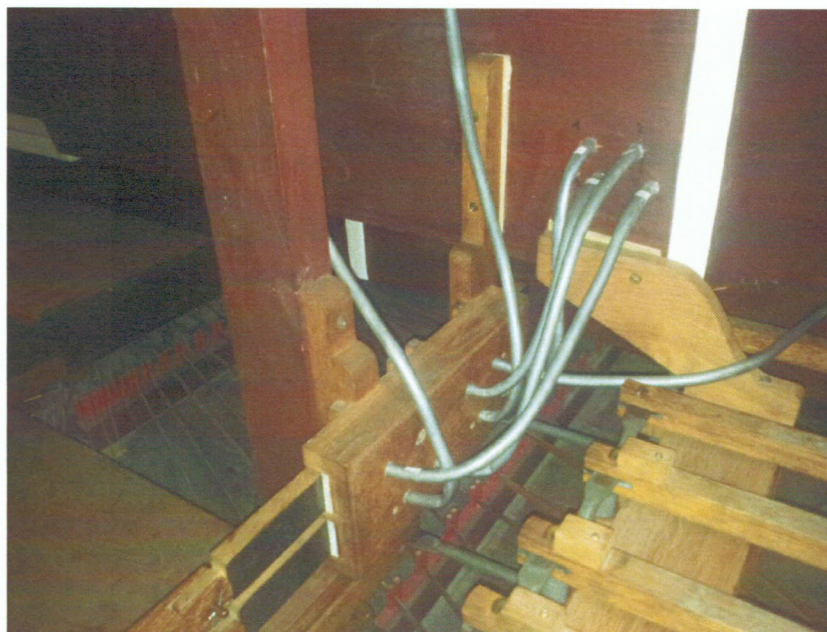
Åbner for HV ventil og lille Pedalventil. Slæden er grafiteret og stationen limet og nyt skind ilagt,  
slæden gik ualmindelig trægt og virkede ikke inden reparation. Der er 8 blyør forbundet stationen.

Billedet viser slæden tilsluttet blyør fra kanalen og med udløbere til stationer der åbner kanalventiler til HV og Pedal i Cs siden.

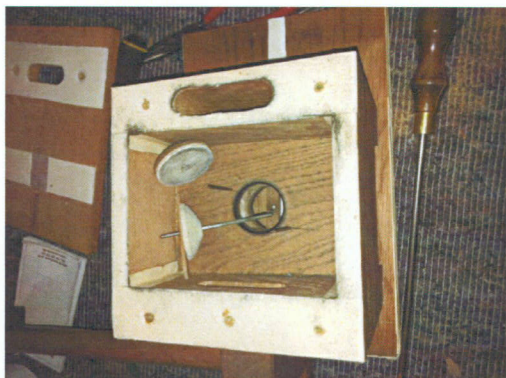
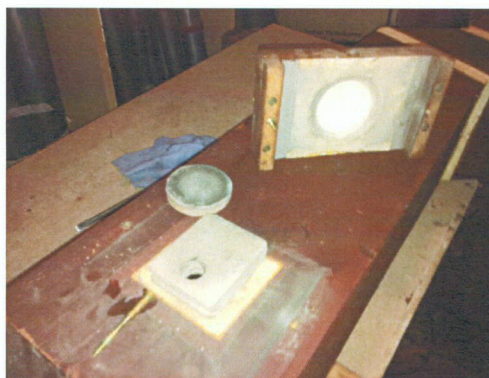
Ved registertræk Pedalventil lukker slæden luft ind i et blyør, der er forbundet til en membran under kanalstation. Membranen trykker en tråd, hvorpå der er skruet først en fladventil og senere en kegleventil i et kanalforbundet trykkammer (se bill. under). Kegleventilen lukker luften op i en bælg, på bælgens er der hængt en tråd, der går gennem en skindpose, og løfter en stor klapventil, der fører luft ind i lille pedalvindlade. I slæden er der 6 huller, to med konstant tryk, og to får tryk ved aktivitet, og to til restluft fra deaktiveret blyør.

Når register Ped ventil er lukket, åbner slæden for næste forføring i slædetrækket (bill. til højre) der via blyør sørger for åbning af rundventil under kanal, så restluft i kanal og vindlade lukkes ud (bill under).

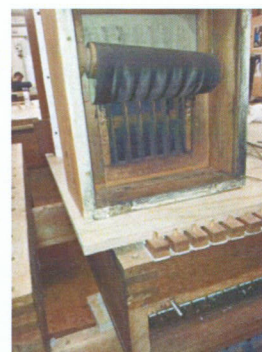
Før og efter ved fordelingsbælg, alle dele er nu rensset, repareret og nybelædrede.

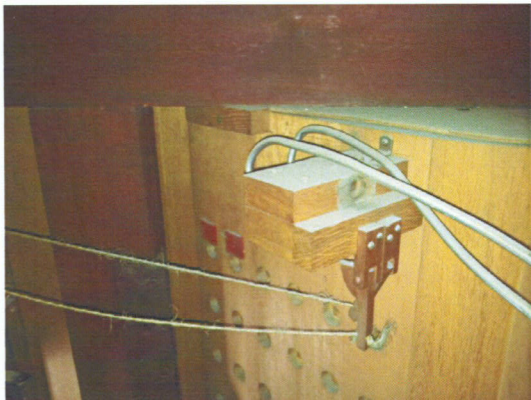
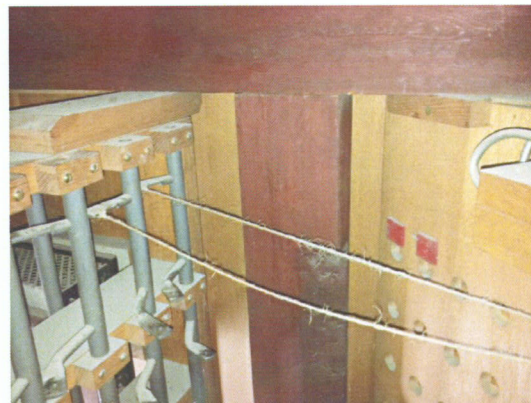
Tremulanterne er adskilte justeret, repareret og rensed og der er skiftet fladventiler, kegventiler, membraner og nye pakninger overalt. Skindbælgene mod kanalen er også skiftet.

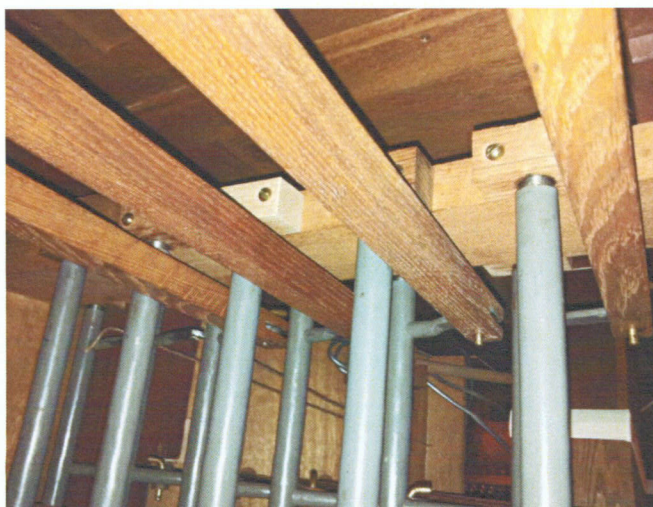
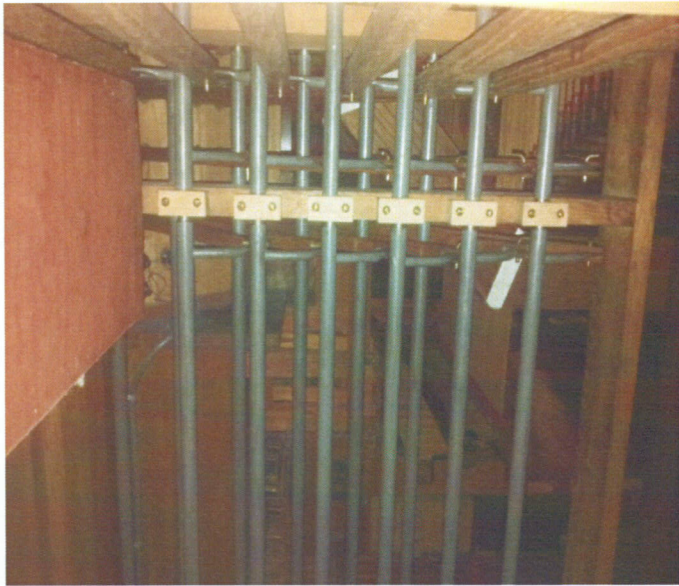
#### Registermekanik fra tavle til sløjfer.

Alle aksler i trælejer blev rensset/pudset med ståluld og smurt med siliconefedt, hvilket havde stor betydning for let gang. Mange af de todelte lejeklodser havde slør, og blev fornyet og smurt til slørfri og let gang. Mange stifter i trækstænger kikkede i vellearmen, stifterne blev byttet eller fornyet, og tilpasset til klikfri gang. De fleste lejer i trævinkler ved sløjfetræk på vindlader blev boret op, proppet, smurt og tilpasset 8 mm aksel. Der var også slør i klods på sløjfer, i klodsernehullerne blev der limet passende tykkelser brunt kalveskind, der eliminerede unødigt slør. Der blev også påført flydende grafit på trævinkler, der blev pudset og poleret, for at give en lettere sløjfegang.

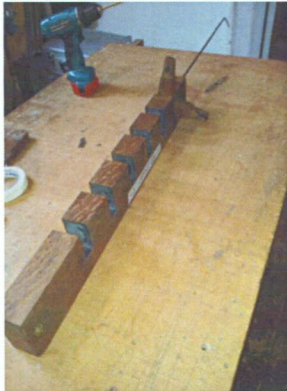
Lejebærdt med aksel til trævinkler ved sløjfetræk.

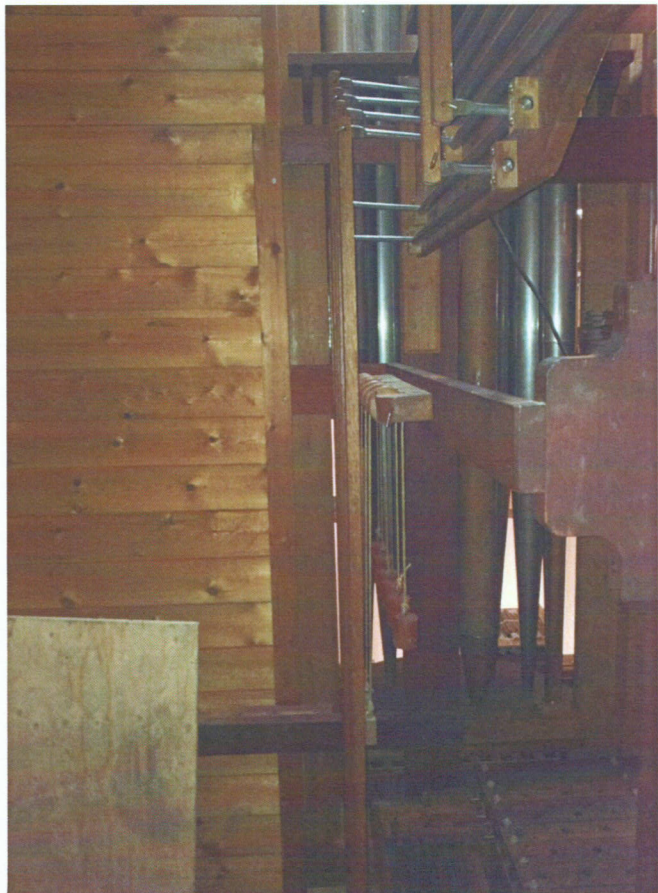
Bemærk lodderne på HV trækstænger, de udligner vægten på stængerne og giver ensartet gang i registertavlen ved åben og luk. Desuden vil sløjfen ved ultra let gang ikke åbne ved egen vægt. Endnu en finurlig løsning.

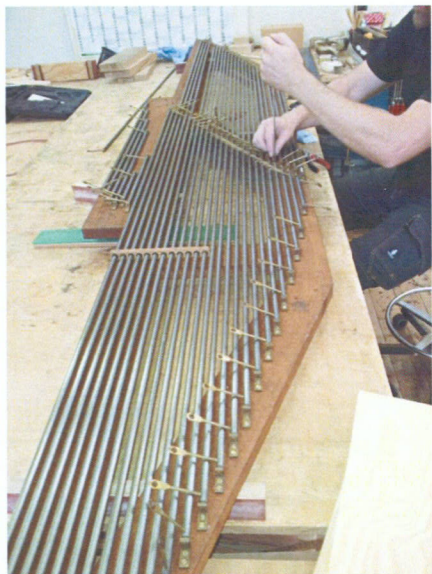
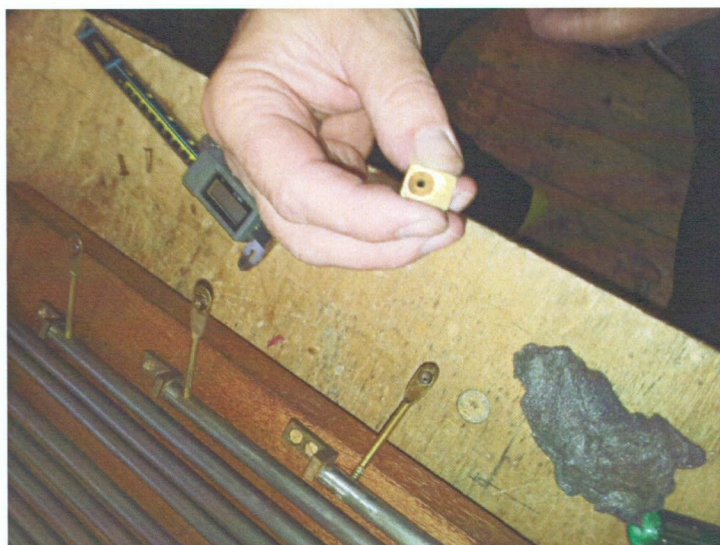
### Traktur og vellerammer.

Alle trækmøtrikker, kashmirflækker samt filtflækker blev udskiftet på trakturen. Ved mange arme i vellerammer og vinkelbjælker var den ilimede læderpakning faldet ud eller faldt ud under demontagen. Der blev med kold varmlim limet nye læderpakninger i og opboret 2,4 mm hul til tråd. Vellerammerne og vinkelbjælker blev undersøgt og repareret til slørfri og let gang, mange lejer blev udskiftet. Samme materiale blev benyttet, hvilket i dette tilfælde var i læder. Stifter blev endvidere skiftet, pudset med ståluld, rettet og mange nye messingarme skruet i.

Vinkelbjælke i brystværk (bill. til venstre) og vinkelbjælke i svelleværk er begge gjort stilbare. På boltene er der svejset en skive fast over bjælken, og under en løs skive der er fæstnet med en låsemøtrik. Boltehovedet er skåret af, og der svejset et stykke fladjern på, som gør det muligt at ændre højden uden værktøj.

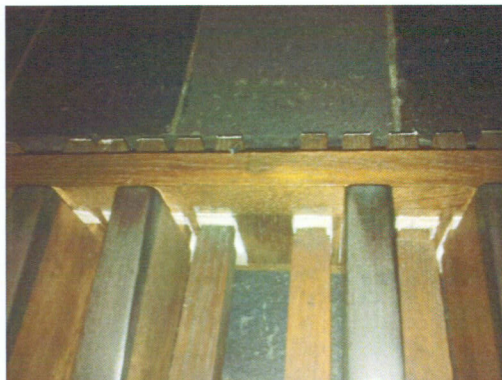
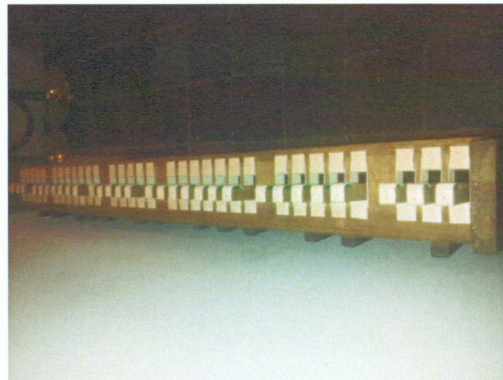
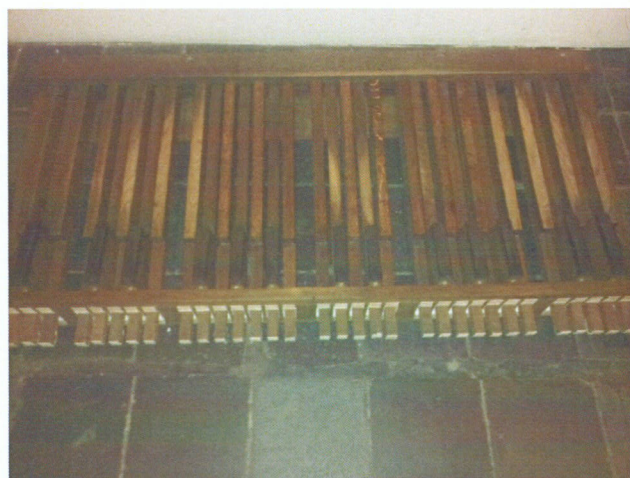
## Pedalklaviatur.

Pedalklaviaturet er rensset og repareret. 8 undertangenter er på trædefladen fornyet og behandlet, og 6 overtangenter er ligeledes fornyet på trædefladen. Alle fjedre har fået en ensartet spænding. Stoppuderne i tangenthul er skiftet til hestedækken, og overtrukket med lyst kalveskind. Tangentspidserne er også beklædt med lyst kalveskind, under skindet er der grønt trykstof.
