Redogörelse för restaurering och delvis återställande av Ramus "Engestofte-orglet" till Saksköbing kirke, Danmark.

Orgeln är byggd 1850 av Frederik Hoffman Ramus.

Restaureringen utfördes 2017-09 – 2018-11.

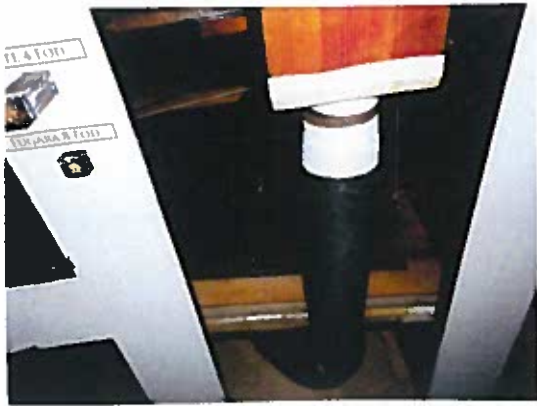
På bilden nedan till V ser man kanalen in till väderlådan, som är helt skinnklädd, samt en tjock skinnpackning till kanalen som går ner till bälgen
