Restaurering af orglet i Fredensborg Slotskirke

Restaurering er udført i 2023. Følgende orgelbyggere har medvirket: Konstruktion vedr. kassebølge: Bernd Lorenzen. Orgelbyggere: Jacob Petersen, Jesper Nørgaard, Jens Miltersen m.fl. Intonatører Daniel Schmidt Christensen, Thorben Schlegel.

Orglet er bygget i 1846 af Marcussen & Reuter, med 17 stemmer på 2 manualer og pedal. I 1960 foretog vort firma en omdisponering, under indflydelse af Orgelbevægelsens klangidealer, hvor bl.a. orglets strygestemmer blev erstattet af lysere klingende registre.

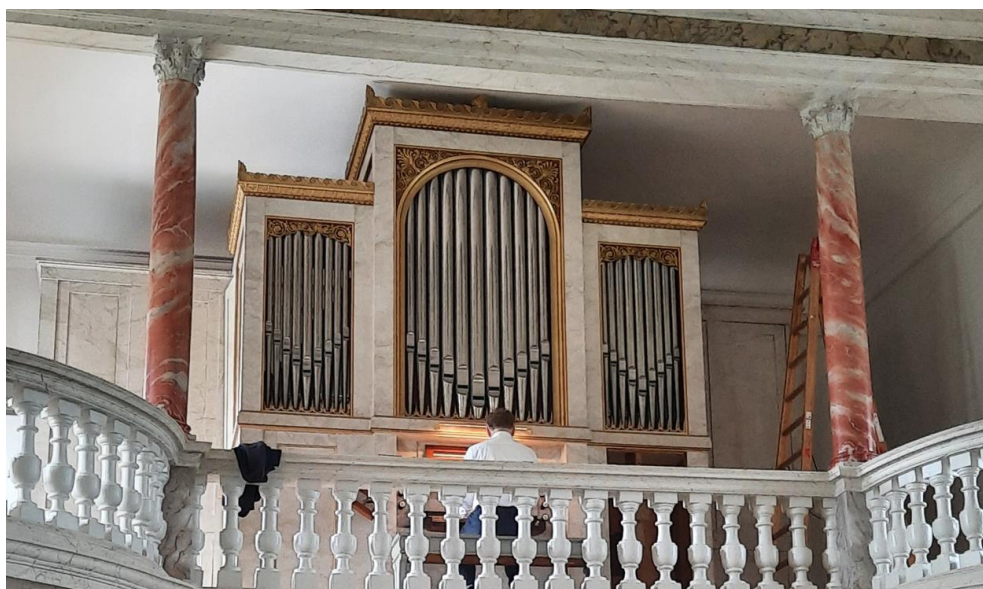
Orgelkonsulent Kristian Olesen afprøver orglet den 11.09.2023

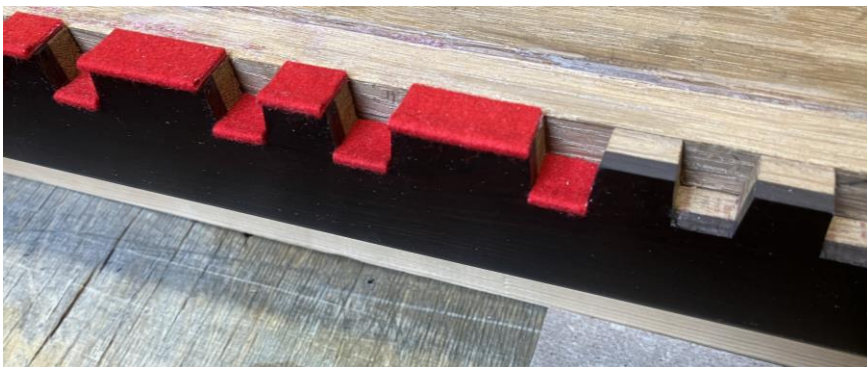
Gammelt stopmateriale – kasimir – på dækbræt over tangenterne, er udskiftet til nyt (dobbelt) lag.

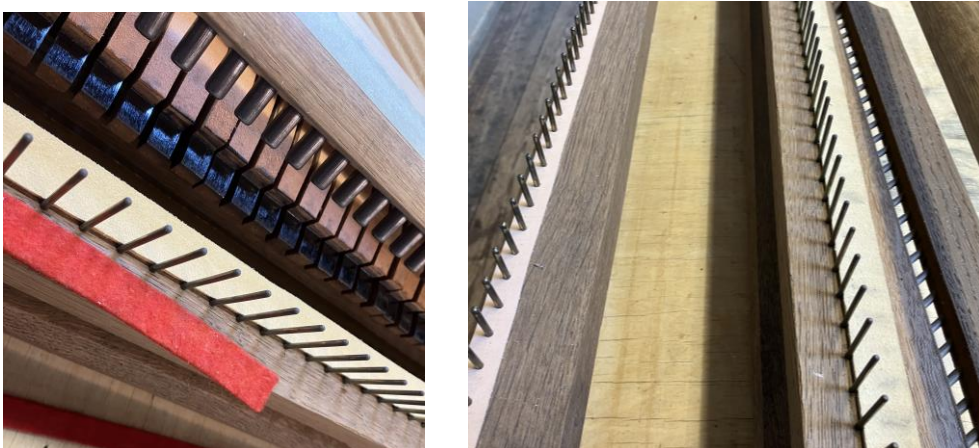
Manualkoblingens mekanik er smurt. II Manuals dækbræt er monteret med nye træskruer, i stedet for uoriginale jernskruer.

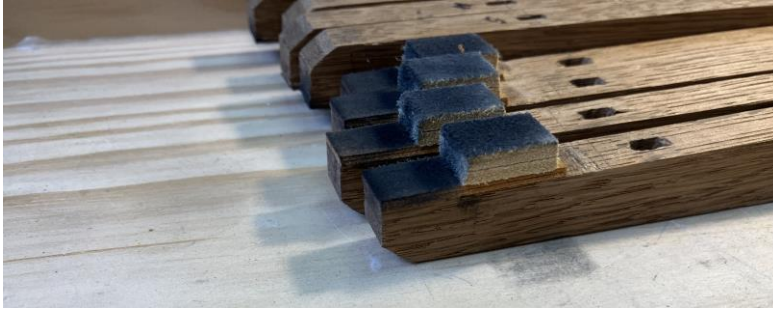
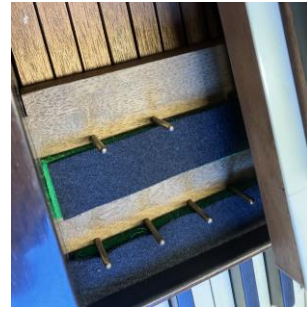
Tangenterne er belagt med elfenben. Materialet er i ret god stand. Tangenterne er rengjort/poleret med wienerkalk og i øvrigt bevaret i den nuværende stand. Alle palisanderdele i spillebordet er opfrisket mht. overfladebehandlingen.

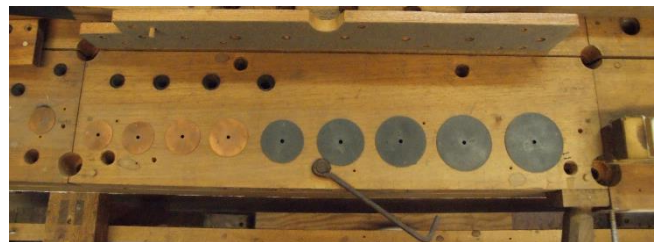
Som det ses på det næste billede, er der god plads til den rekonstruerede mensur for Viola di Gamba.

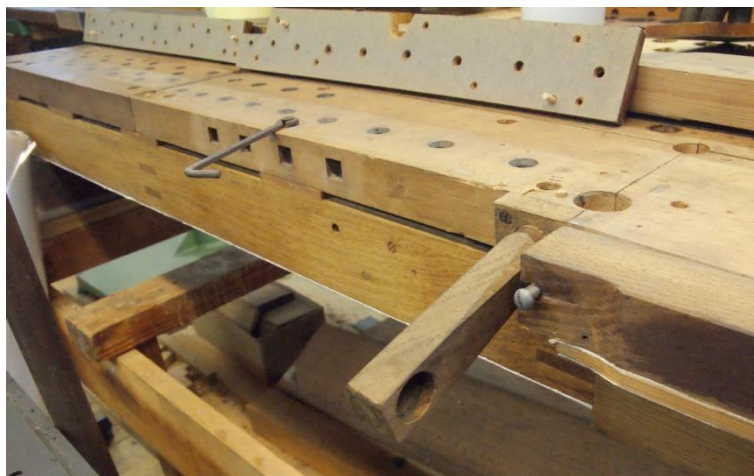
Fugara 4' plads på vindladen har været brugt til Oktav 2'. Stokken var uændret, dog var pibebrættet blevet fornyet. Pibebrættet er nu rekonstrueret, til Fugara 4'

Quint 2 2/3' var uændret, dog var pibebrættet blevet fornyet. Pibebrættet er nu rekonstrueret.

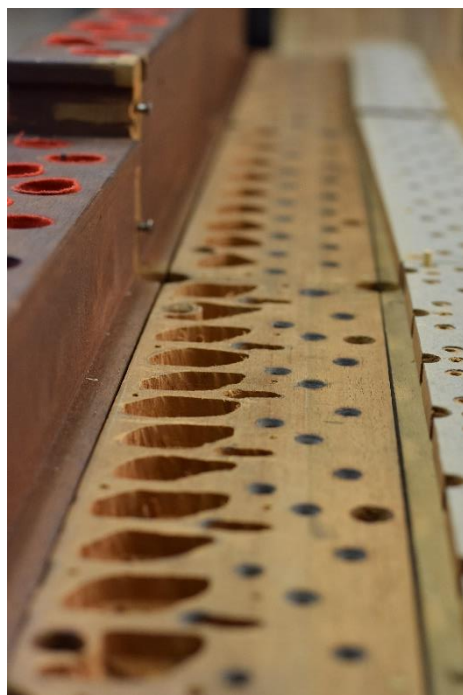
I stokkene C-H er forføringerne fræset rene og derefter udluset.

Herefter er stokhullet boret igen. På denne måde bevares det meste originale materiale.

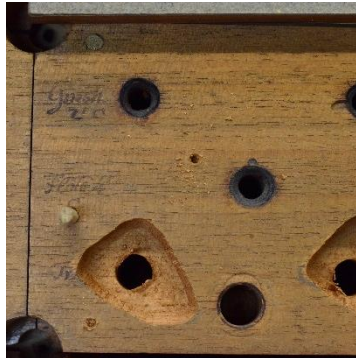
Ved stokkene til c0-f1 er der skåret en fals på oversiden, således at stokhullerne til Gemshorn 2' og Fløjte 4' forbliver intakte. I falsen er et nyt stykke mahogni limet i. Stokhullerne (størrelse ligesom før) er derefter boret igennem, fra undersiden igennem sløjfehullet, da alle piber står mere eller mindre direkte

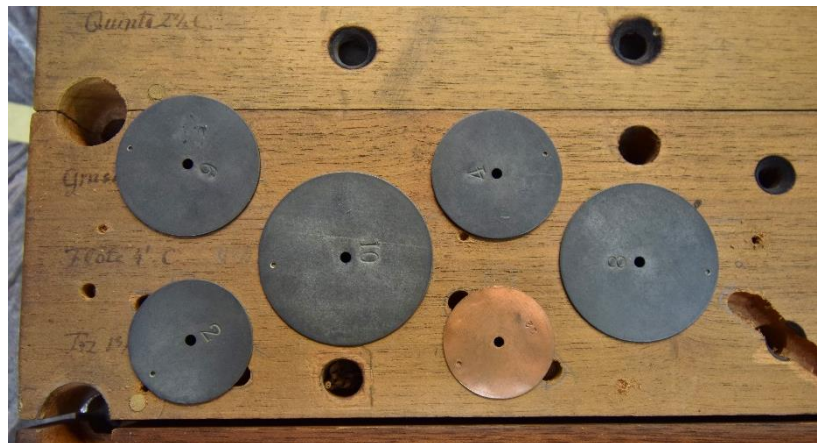
Diskantstokken fs1-f3 er behandlet på samme måde, dog med en lidt større fals for også at rette de nyere forføringer ved Fløjte 4'. Stokhuller bores med samme størrelse som Gemshorn 2'.

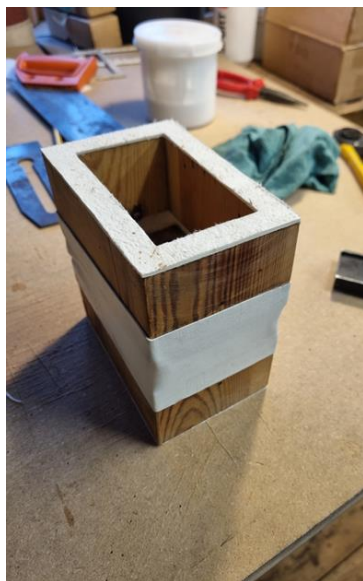
Der findes en forbindelse mellem de to manualvindlader (C- og Cs-side), som ikke er original, dog er dens funktion indlysende, og det frarådes at fjerne den. Den er istandsat med nye skindpakninger.

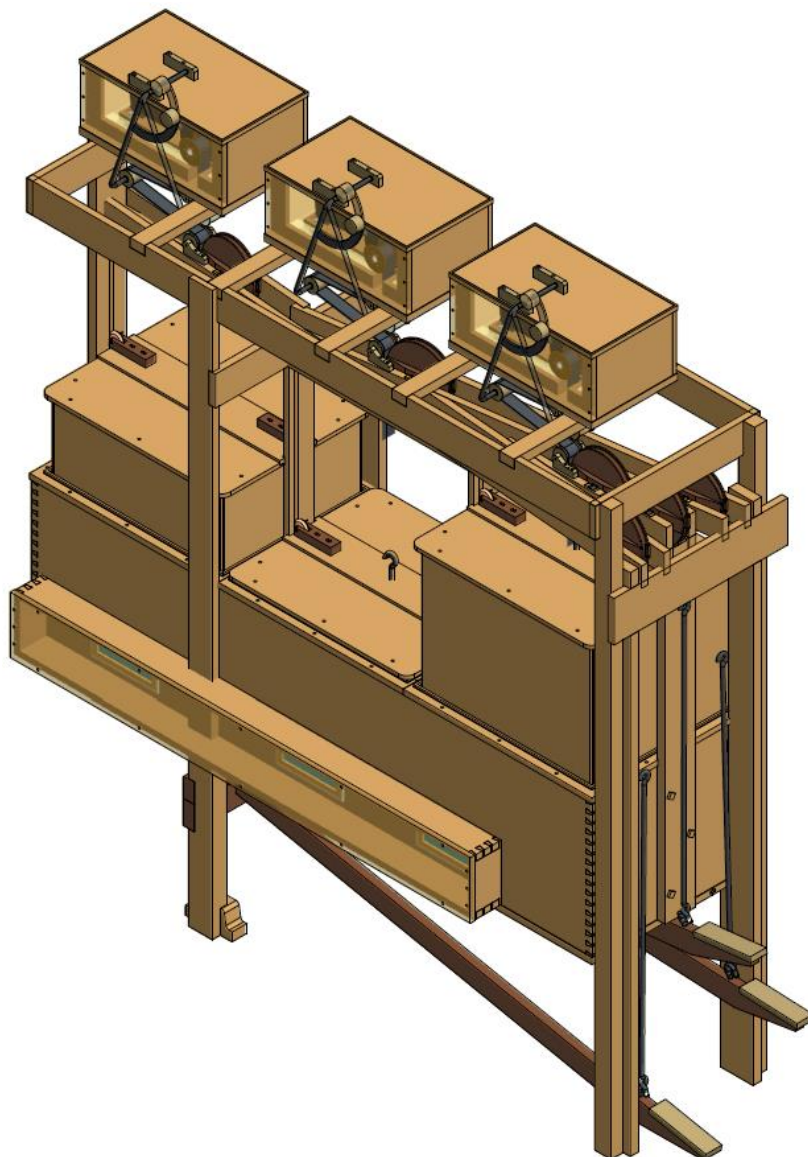
Tegning af kassebælgeanlæg, med trin, samt motor/optræksmekanisme.

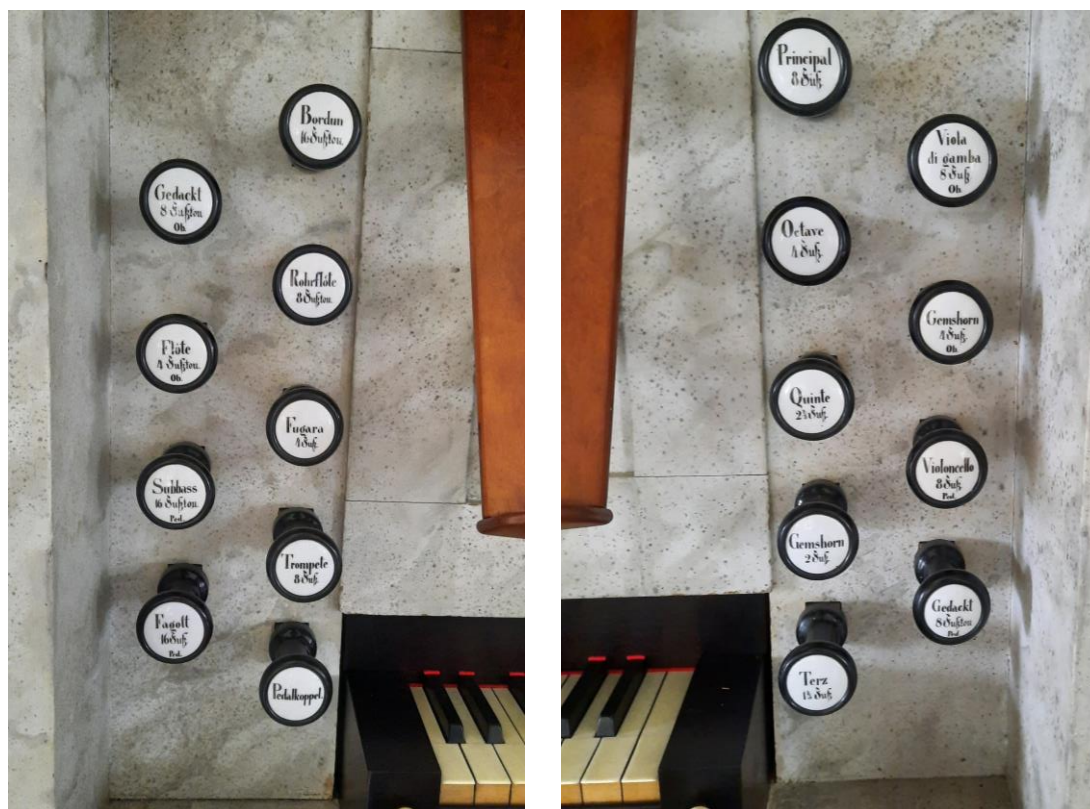
I 1960 blev der monteret nye registerknapper/skilte ved spillebordet. De originale udtræk, med porcelænsskilte, blev opbevaret i orglet, og de er nu genmonteret i registertavler:

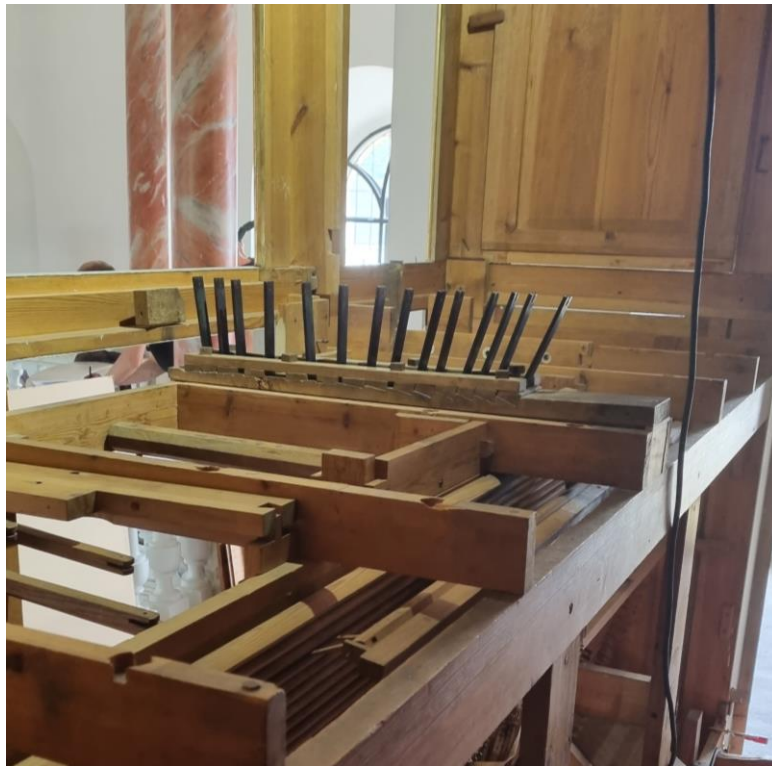
Registersværd er anbragt mellem C- og Cis manualvindlade
